Prosjektbeskrivelse for Jonaskaskin

For gjennomføring av restaurering

Statsforvalteren i Innlandet

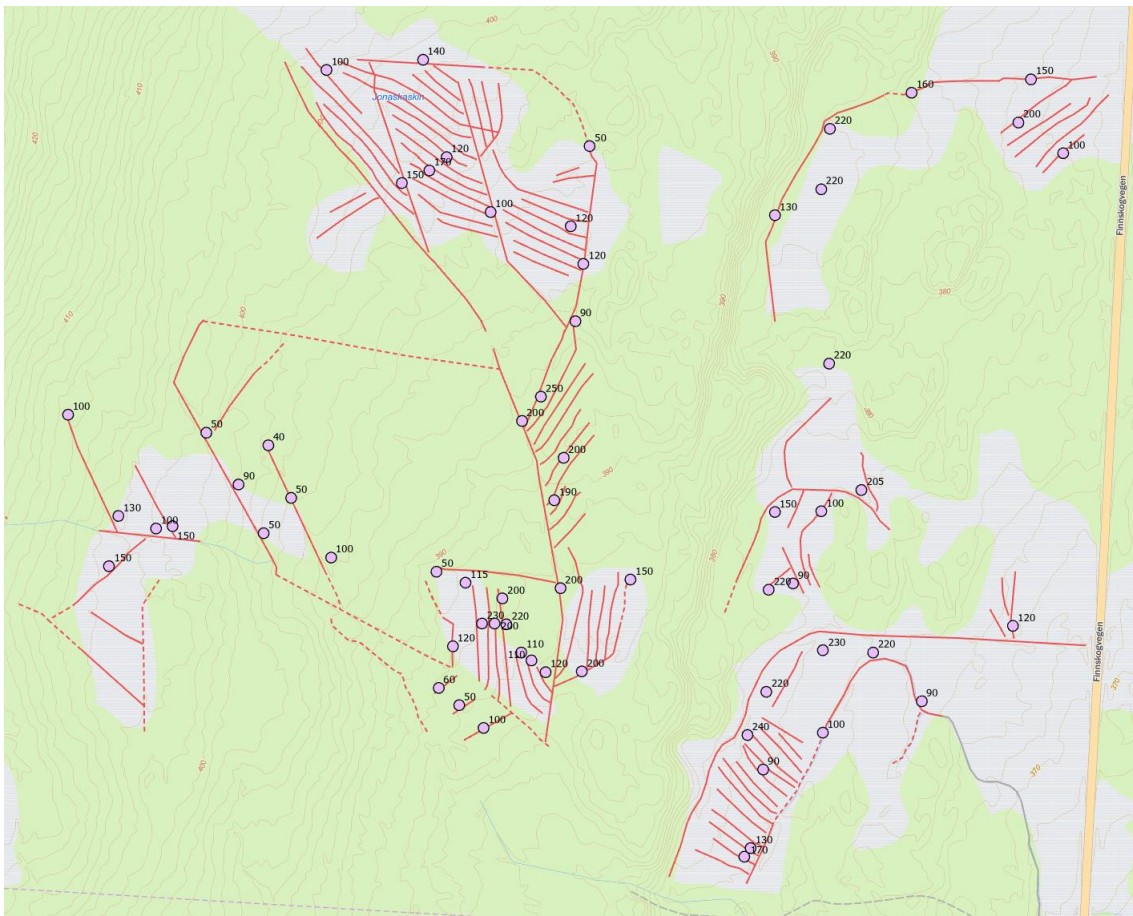
Figur 2: Torvdybdemål markert som rosa prikker og med torvdybden oppgitt i cm.

Myra er ikke naturtypekartlagt, men er registrert i Digitalt markslagskart som grunn myr med nøysom vegetasjon. Det er generelt god dybde på torvlaget. Det ble tatt 64 dybdemål og snittet av disse ga en dybde på 1,4 meter (figur 2).
