Beregnet til
Fylkesmannen i Oslo og Viken

Dokument type
Søknad / redegjørelse

SØKNAD PELING I SJØ DRAMMEN HAVN

Prosjektnavn: Kattegat kai II	
Kommune: Drammen kommune	
Navn på søker: Drammen Havn	Org. nummer: 970 530 169
Adresse: P.b. 636 Strømsø, 3003 Drammen	
Telefon: 41 45 23 18	E-post: jarle.hansen@drammenhavn.no
Kontaktperson/ansvarlig søker: Unni Horne, Rambøll	
Telefon: 93 24 30 23	E-post: unni.horne@ramboll.no

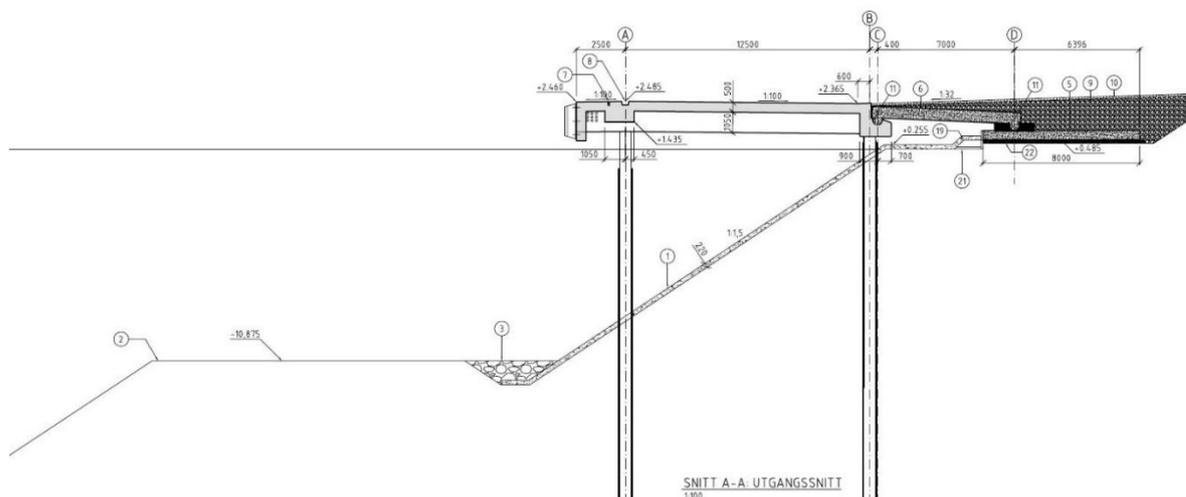
Figur 1 – Typisk snitt

Området, der pelene settes, er tidligere utfylt/oppfylt med sprengsteinsmasser i en mektighet på minimum 10 m, målt i henhold til avrettet nivå på utsiden av kaiområdet. Det henvises her til figur 1. Det meste av området er imidlertid oppfylt med rundt 30 m over eksisterende sjøbunn, slik figur 2 viser.

I tillegg ligger pelerekkene i en bearbeidet skråning, slik at minimum overdekning av eksisterende sjøbunn i virkeligheten er større.

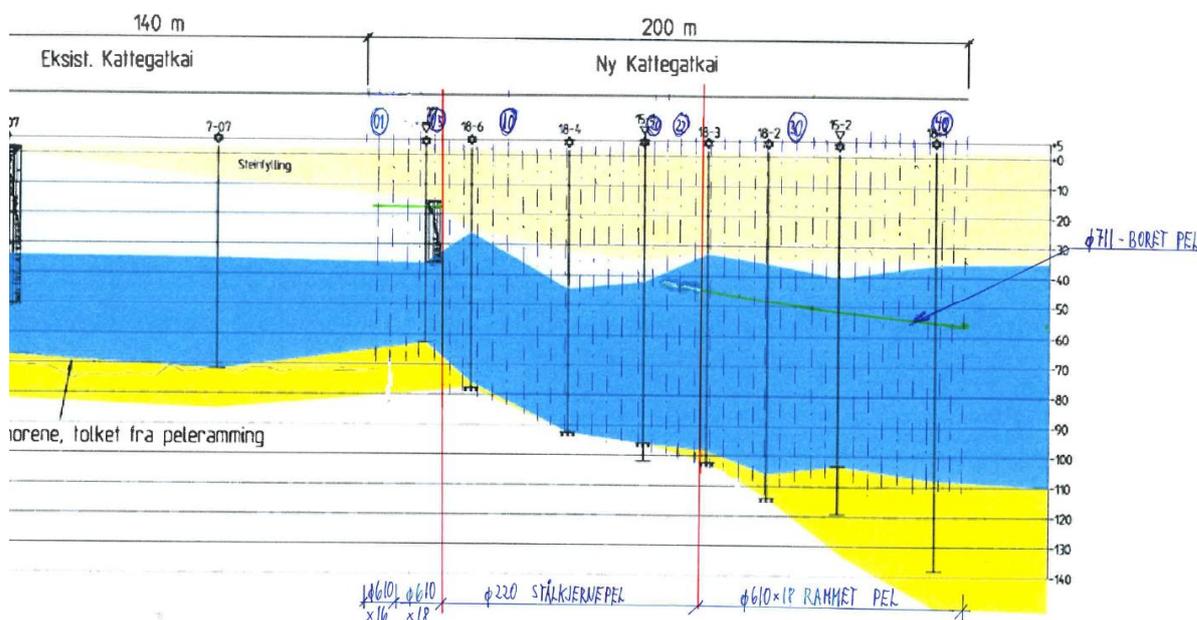
Figur 2 viser laginndeling over berg, morene (gult), leire (blått), steinfylling (grått/beige)

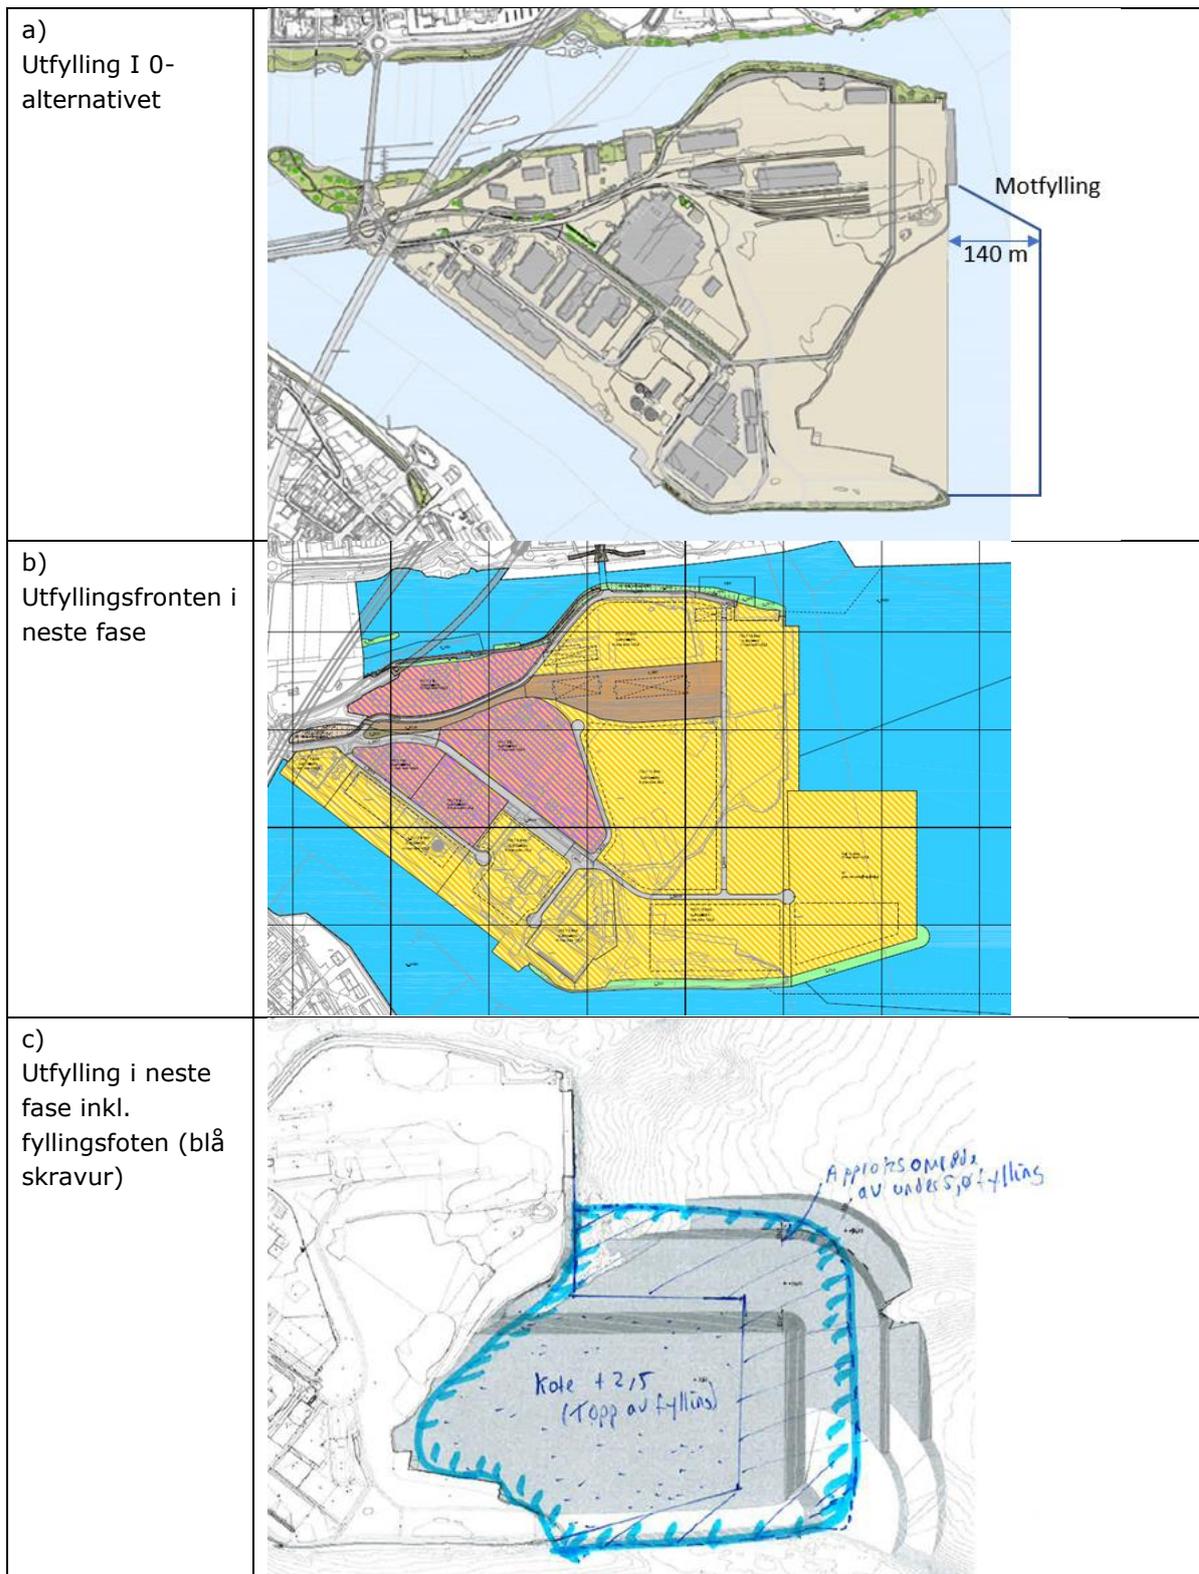
Figur 1. a) Godkjente planer for utfyllinger på Holmen, 0-alternativet. b) Utsnitt fra reguleringskart for utfyllingen i neste fase. c) skisse som viser planlagt utfylling i sjø er markert med blå linje, inkludert fyllingsfoten. Området for motfylling er markert med blå skravur.

Deler av området er allerede fylt ut til kote -20 m med sprengstein (motfylling for 0-alternativet, Se Figur 1a). Det planlagte tiltaket klassifiseres som et stort tiltak (> 30 000 m²) iht. Miljødirektoratets *Veileder for håndtering av sediment*, M-350:2018.

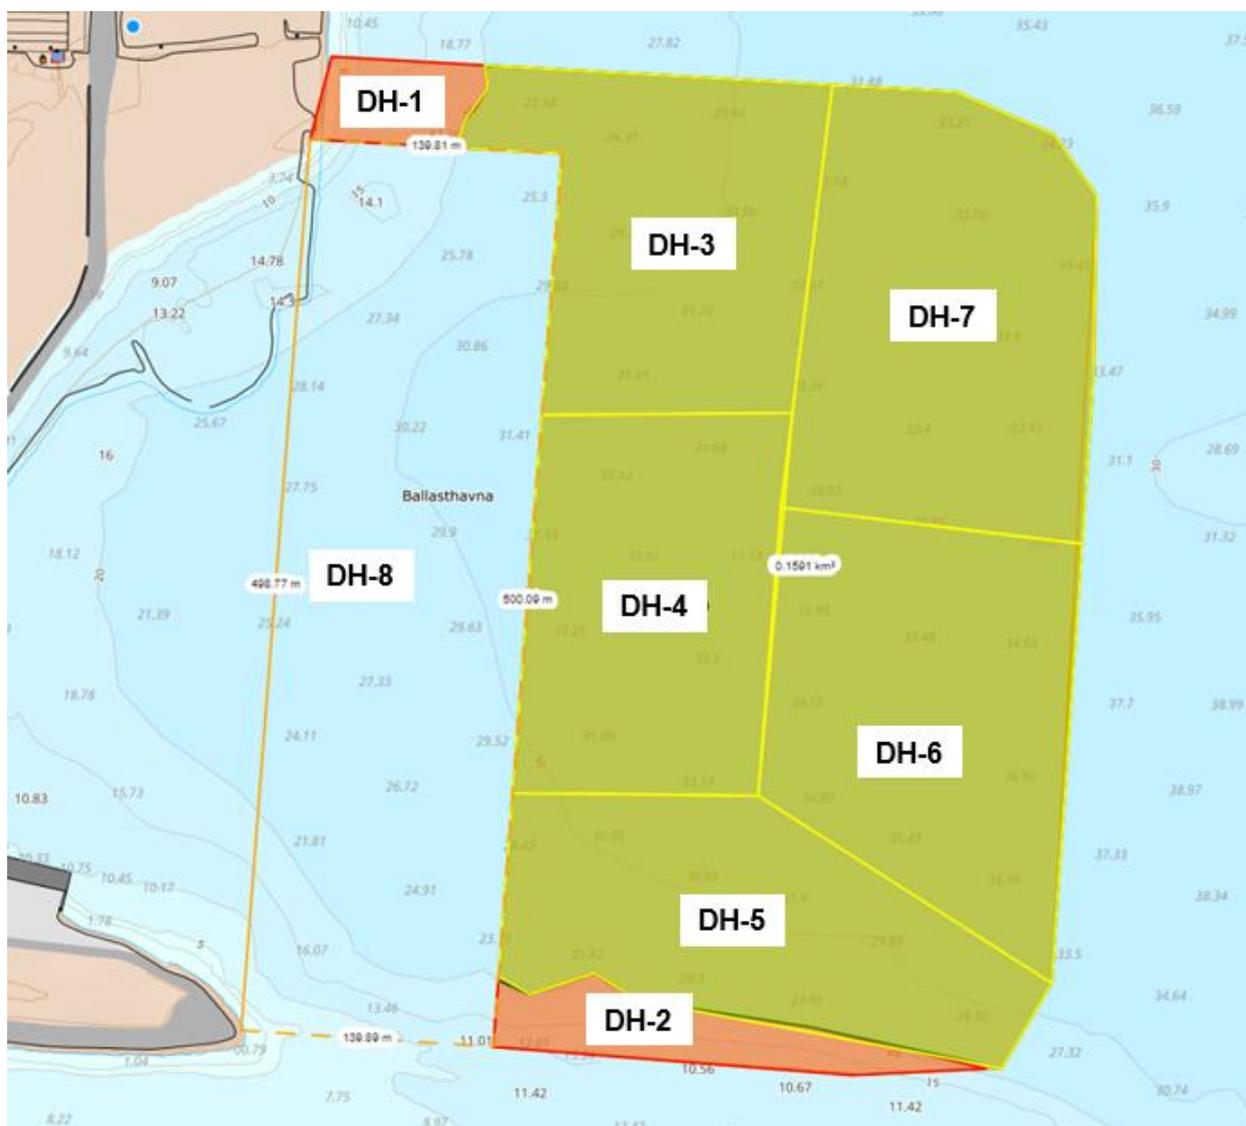
Figur 2. Oversiktsbilde over alle stasjoner (DH-1 til DH-8) for uttak av sedimentprøver i Drammen Havn (Kartgrunnlag fra Norgeskart). Fire delprøver er tatt innenfor området som hver stasjon representerer. Området markert med rød bakgrunnsfarge er grunnere enn 20 m, og området med grønn bakgrunnsfarge har vanddyb > 20 m. Motfylling i 0-alternativet er markert med stiplede linje. Stasjon DH-8 er plassert i området der det er tidligere fylt ut med steinmasser til kote -20 m.

Stasjon	Breddegrad (Nord)	Lengdegrad (Øst)	Vanddyb ca. (m)
DH-1	59.73724	10.23883	17
DH-2	59.73284	10.24164	15
DH-3	59.73655	10.24183	29
DH-4	59.73495	10.24225	32
DH-5	59.73337	10.24260	30
DH-6	59.73441	10.24421	34
DH-7	59.73624	10.24363	32
DH-8	59.73479	10.23847	19

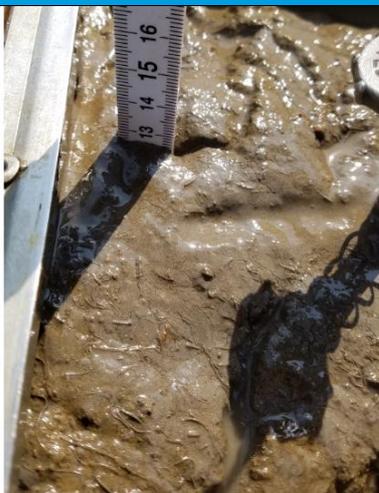
Stasjon	Delprøve	Vann- dyp (m)	Sed. tykkelse i grabben (cm)	Beskrivelse av sediment	Bilde (for utvalgte prøver)
DH-1	a	16,9	13	Gråbrun leire/silt, med noe fin sand. Topplag mer brunfarget, organisk material på toppen. Faste masser, ingen tydelig lagdeling. Ingen lukt. Ved Stasjon DH-1 bunnskudd i mindre vanddyb, trolig steinmasser ned til 4 -5 m vanddyb.

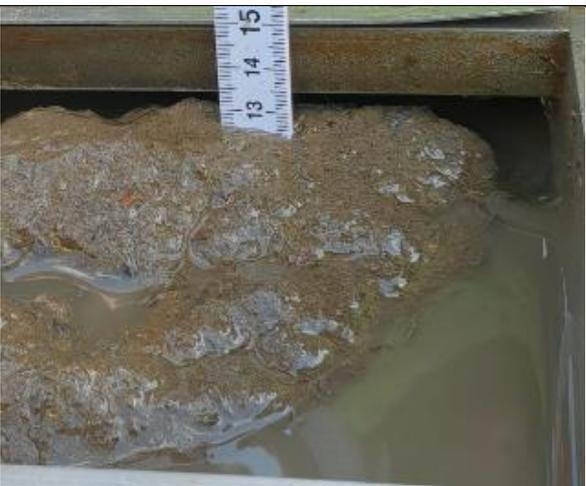
b	18,3	10	Lik som delprøve a, men noe mer sand / grus i nederst del av prøven.	
	c	17,9	8	Lik som delprøve b, men som noen stein i prøven, grabb ble ikke fullstendig lukket	
	d	18,2	12	Lik som delprøve a.	
DH-2	a	17,7	12	Lite sand, i hovedsak finkornete sediment. Gråbrun farge. Svak H2S lukt. Ingen tydelig lagdeling.

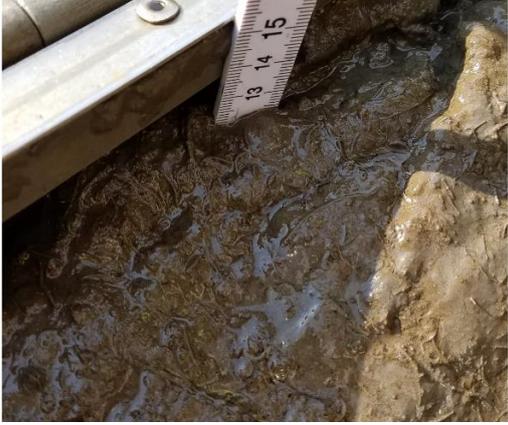
d	17,0	10	Lik som delprøve a.	
DH-3	a	30,1	12	Gråbrunt. Siltig leire, lite organisk material på toppen. Ingen lagdeling. Ingen lukt. Børstemark

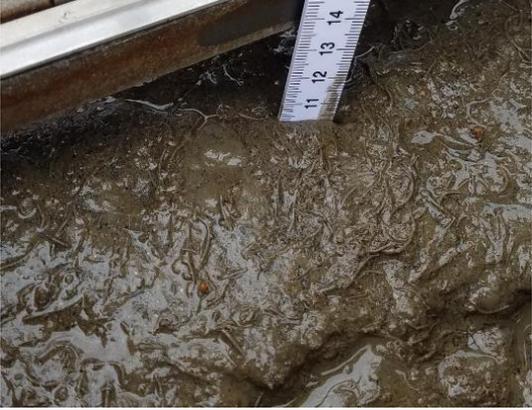
b	31,2	10	Lik som delprøve a.	
	c	29,0	10	Lik som delprøve a.	
	d	30,7	11	Lik som delprøve a.	
DH-4	a	32,7	8	Gråbrun farge. Siltig leire, noe sand, ikke tydelig lagdeling, ingen lukt. Tynt brunt overflatelag med organisk material.

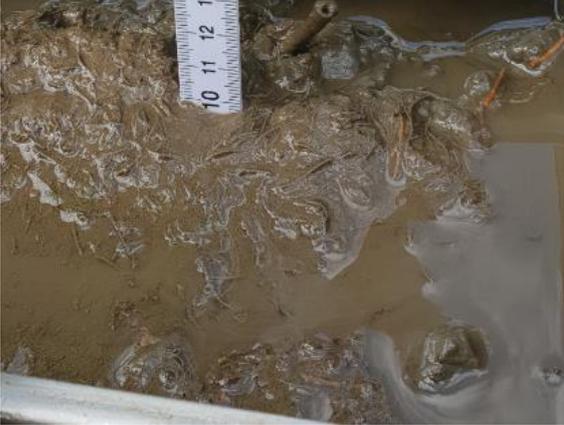
b	32,9	10	2-3 tykt sandlag i prøven (under topplag), eller som delprøve a	
	c	31,9	11	Lik som delprøve a, men noe finere masser, noen svarte striper dypere i masser	
	d	31,3	10	Lik som delprøve c	
DH-5	a	29,4	10	Gråbrun leire/silt, med noe fin sand. Brunt overflatelag med organisk material. Børstemarkhull. Faste masser, ingen tydelig lagdeling. Medium faste masser.

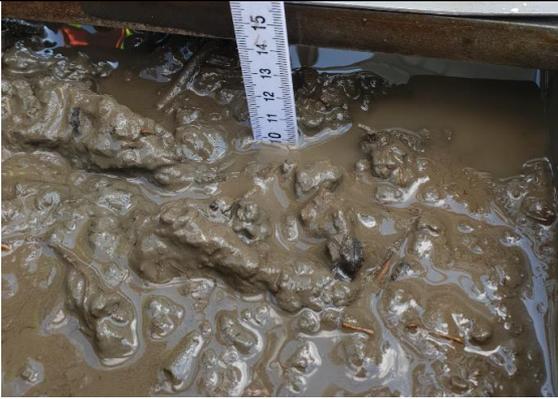
DH-6	a	35,6	10	<p>Gråbrun leire/silt, med noe fin sand. Børstemarkhull. Faste masser, ingen tydelig lagdeling. Medium faste masser.</p> <p>Faste leiremasser i nederst delen av prøven.</p>

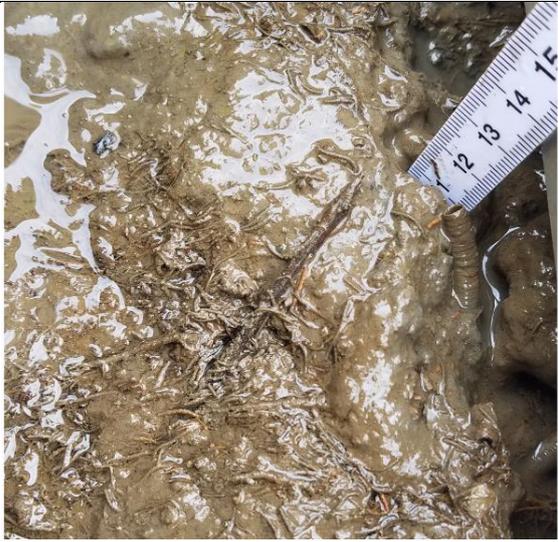
b	34,2	11	Lik som delprøve a. Børstemarkhull.	
	c	32,6	11	Lik som delprøve a. Børstemarkhull.	
	d	34,7	5		
DH-7	a	33,1	11	<p>Siltig leire, lite organisk material på toppen. Ingen lagdeling. Skjell på toppen. Ingen lukt, børstemark</p>

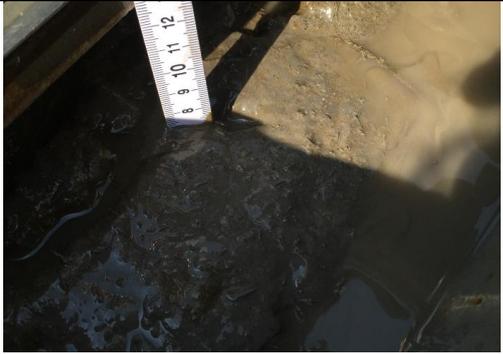
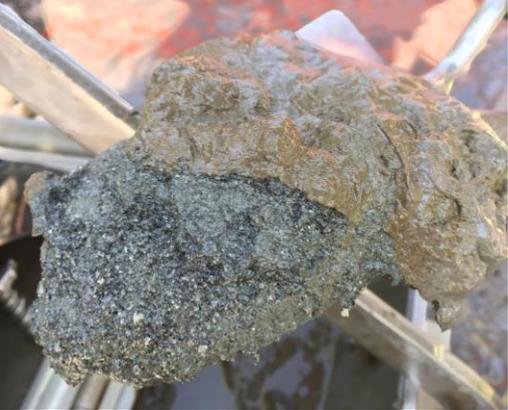
DH-8	a	19,8	7	Lagdeling: ca. 3 cm finere masser (gråbrunt, noe organisk), under dette sandlag, kantete. En del stein (diameter 3-5 cm) i nederst del av prøven.

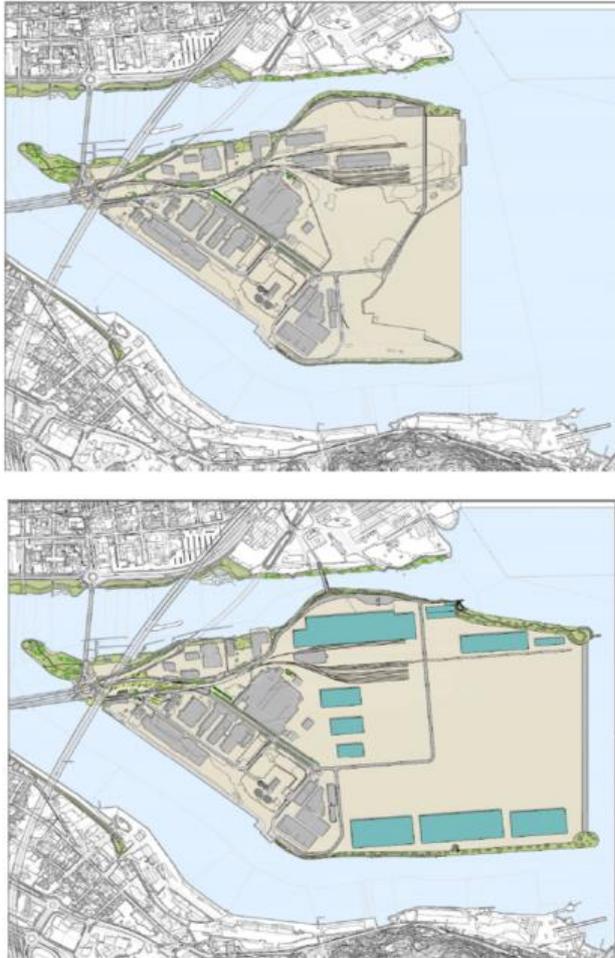
Figur 1. Prinsippkisser for første pågående utbyggingstrinn(øverst) og for planlagt byggetrinn(nederst). Fyllingskanten vil ligge inntil 1 km lenger ut enn dagens kaikant og er fremkommer ikke i figuren.

Fyllingskanten (skråningen) vil ikke bli synlig på vannoverflaten, og kommer ca. 600 meter lenger øst enn dagens kaiforkant på Kattegatkaien. Det tas forbehold om eventuelle justeringer i forhold til de teoretiske beregninger. Figur 1 viser første og siste utbyggingstrinn for Holmen.

Konsekvensutredningen for naturmiljø behandler tiltaket som en komplett utfylling/utbygging der det er «sluttproduktet» som konsekvensvurderes (se nederst på figur 1).

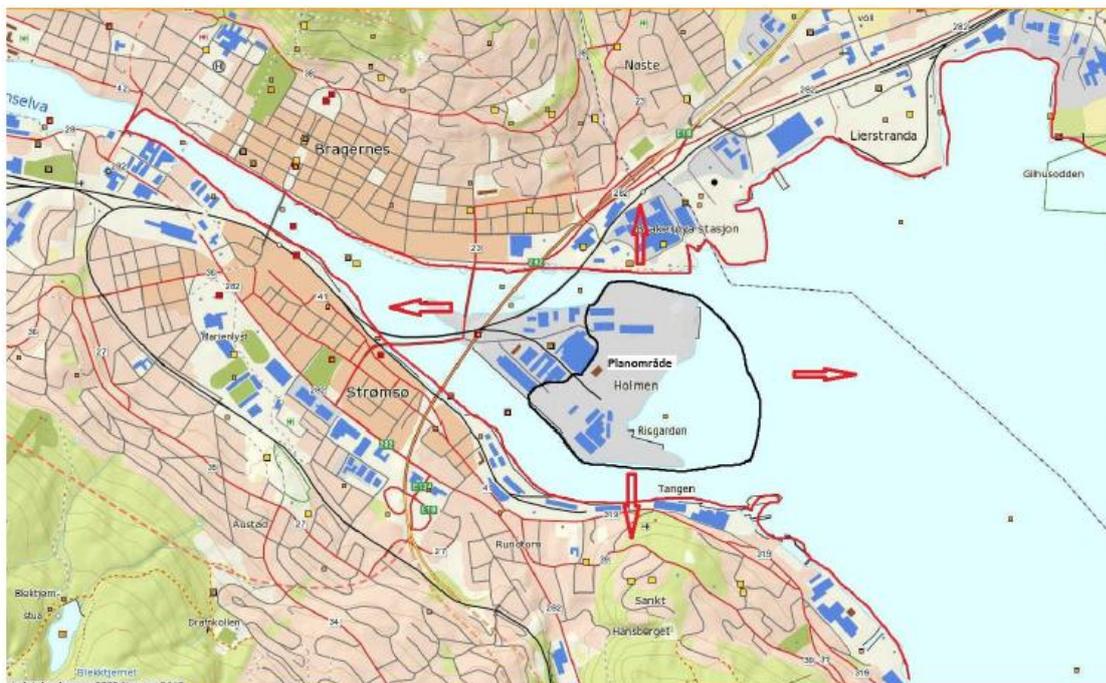
Figur 2 Planområdet markert rundt Holmen og influensområdet radiært.

Tiltaksområdet omfatter områder som blir direkte berørt av utbyggingen, dvs. selve planområdet og områder som kan bli indirekte berørt, fig 2. I dette tilfellet omfatter dette hele brakkvannsystemet ut til Svelvikterskelen og Drammenselva opptil Døvikfoss, dvs. hele anadrom strekning. Partikler, tilslamming og forurensning som spres nedstrøms, vil kunne påvirke naturmiljøet om ikke avbøtende tiltak gjennomføres. Tiltaket vurderes til i liten grad å kunne «begrense» vandringer av fisk på oppvandring. Støy og ferdsel virker radiært rundt Holmen, og avbøtende tiltak for å redusere støypåvirkning under arbeidene bør etterstrebes så langt dette er mulig. Arealutvidelse ved Holmen vil være utover mot fjorden på dypere vann, og vil kunne tildekke mer forurenset sjøbunn.

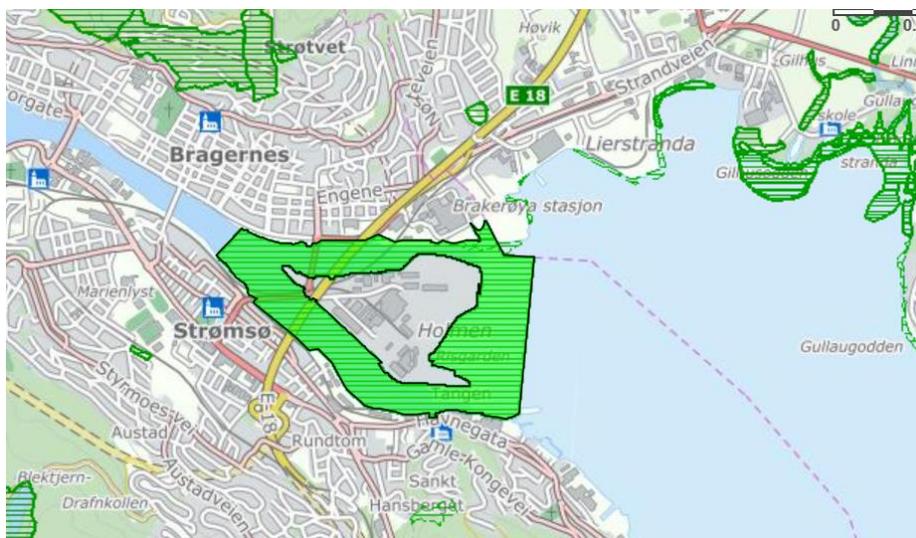
Figur 3. Kart fra Naturbase, Kilde: <http://faktaark.naturbase.no>

Hele utløpsområde på begge sider av Holmen er vist som en naturtype med den høyeste verdien i Naturbasen, fig. 3. Figuren viser deltaområdet som er farget grønt. Det er verdt å merke seg at det er elvene på hver side av Holmen som er de viktigste områdene for biomangfoldet. Det planlagte utfyllingsområdet øst for Holmen, med et dyp fra kote-23 dypere (fig 4) har vesentlig lavere verdi for biomangfoldet. Bunntopografi for indre Drammensfjord vises i fig.5.

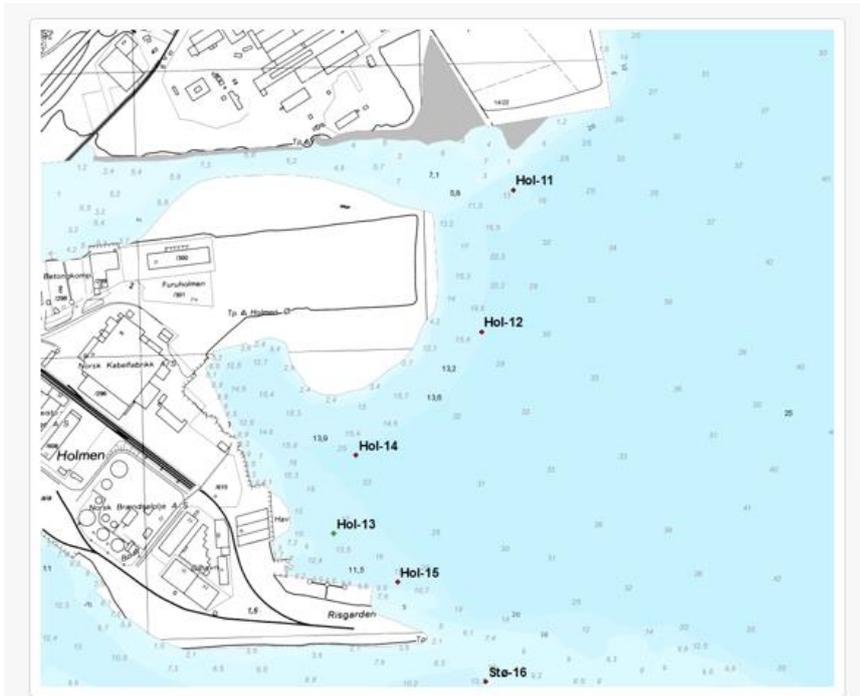
Figur 4. Sjøkart som viser dybdekoter og prøvetakingsstasjoner av miljøgifter fra flere års miljøovervåking. Kilde: fylkesmannen.no/prosjekt Ren Drammensfjord.

Fylkesmannens miljøprosjektet; Ren Drammensfjord 2015 har hatt miljøovervåkning i området i siden 2008, der prøvetaking og analyser av miljøgifter i bunnsedimenter og i biologiske indikatorer er blitt overvåket. Figur 4 viser prøvestasjoner utenfor Holmen. Miljøprosjektet har i 2016 dessverre ikke fått nødvendig støtte fra Miljødirektoratet for videreføring av miljøovervåkningsprogrammet, og man vil forsøke å få til et spleiselag med næringsliv og kommuner for en videreføring. Miljøovervåkingen har gitt økt kunnskap om miljøtilstand, og sjøbunnen blir stadig renere, ved at det skjer en naturlig tildekking med renere sediment masser fra Drammenselva.

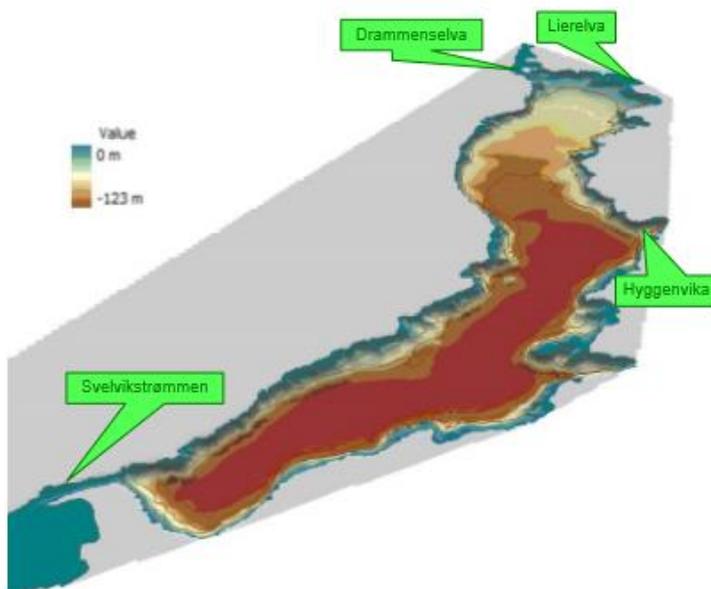
3D-fremstilling av topografien under vann i Drammensfjorden.

Figur 5. Fra sluttrapporten; Miljøovervåking av indre Drammensfjorden. <http://docplayer.me/19078521-Miljoovervaking-av-indre-drammensfjord-sluttrapport-fra-overvaking-av-drammensfjorden-2008-2011.html>

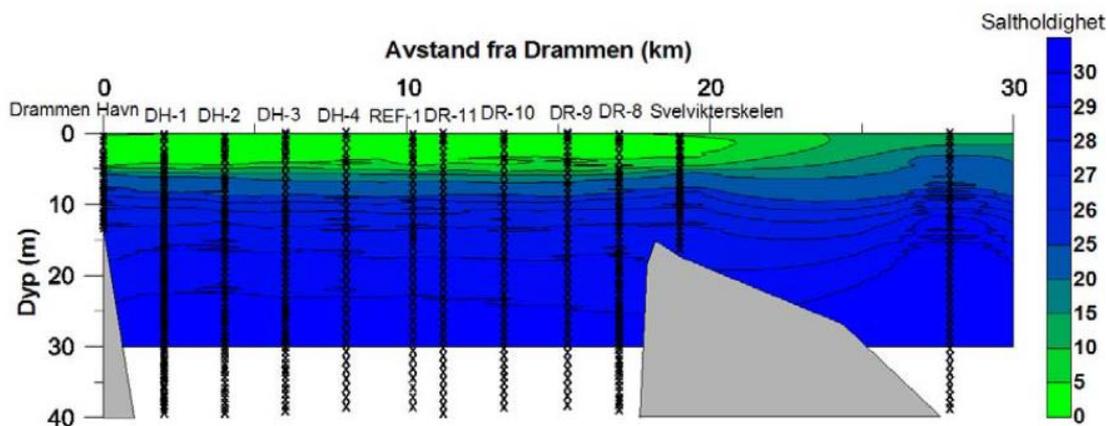
Figur 6. Saltholdigheten i de øvre vannmassene i indre Drammensfjord 26-27 april 2010

I figur 6 vises et profil av saltholdigheten i indre Drammensfjorden, der den skarpeste saltholdighetsgrensen ligger på 4-6 m vandndyp med 22 PSU. Fra 6-35 m øker saltholdigheten til 31 PSU og fra 35 m dyp og dypere er det liten endring i saltholdigheten i vannmassene,

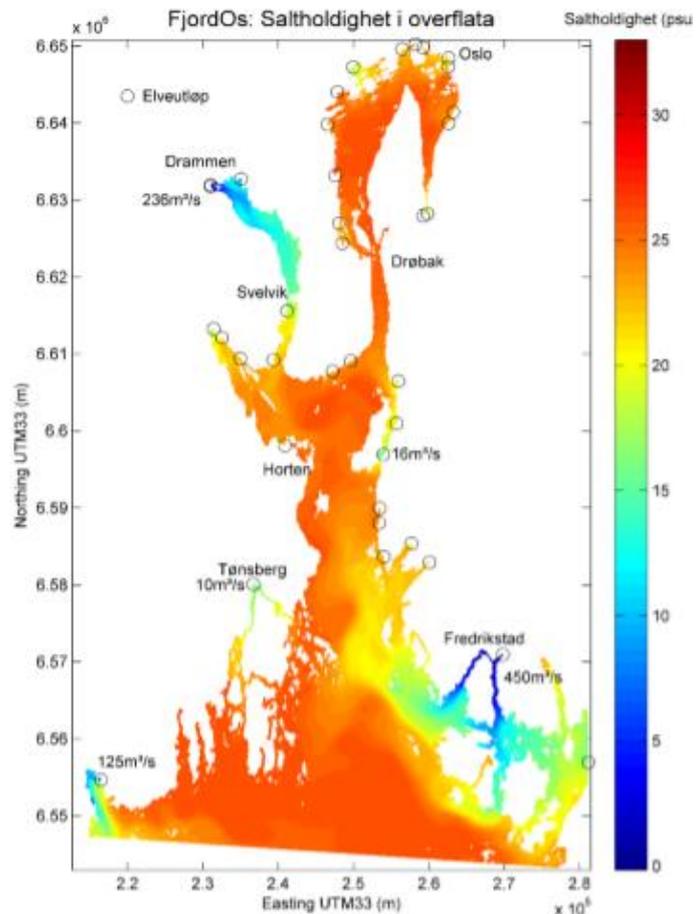
Figur 7. Saltholdighet (psu) ved normal vannføring i de større elvene i Oslofjorden

Resultatet er fra en testkjøring med FjordOs-modellen. De svarte sirklene viser elveutløp som er lagt inn i modellen.

Saltholdighetsvariasjoner kan ses i [FjordOs video](#). Figur 7 viser hvordan saltholdigheten blir i overflatelaget med normal vannføring i elvene. I det situasjonsbildet som vises i figuren er vannføringen i Drammenselva 236 m³/s. I en vanlig flom kan vannføringene ofte bli 3-4 ganger så høy som dette.
