# SØKNAD OM UTFYLLING OG TILDEKKING OVER FORURENSEDE SEDIMENTER VED ODDEN – KAI 3

EIENDOM 423/2 KRÅKERØY - FREDRIKSTAD

OPPDRAGSNR.	DOKUMENTNR.				
A008429-012	RAP001				
VERSJON	UTGIVELSES DATO	BESKRIVELSE	UTARBEIDET	KONTROLLERT	GODKJENT
01	03.06.2020	Utfylling i elv/sjø	BLSK	KJSK	KJSK

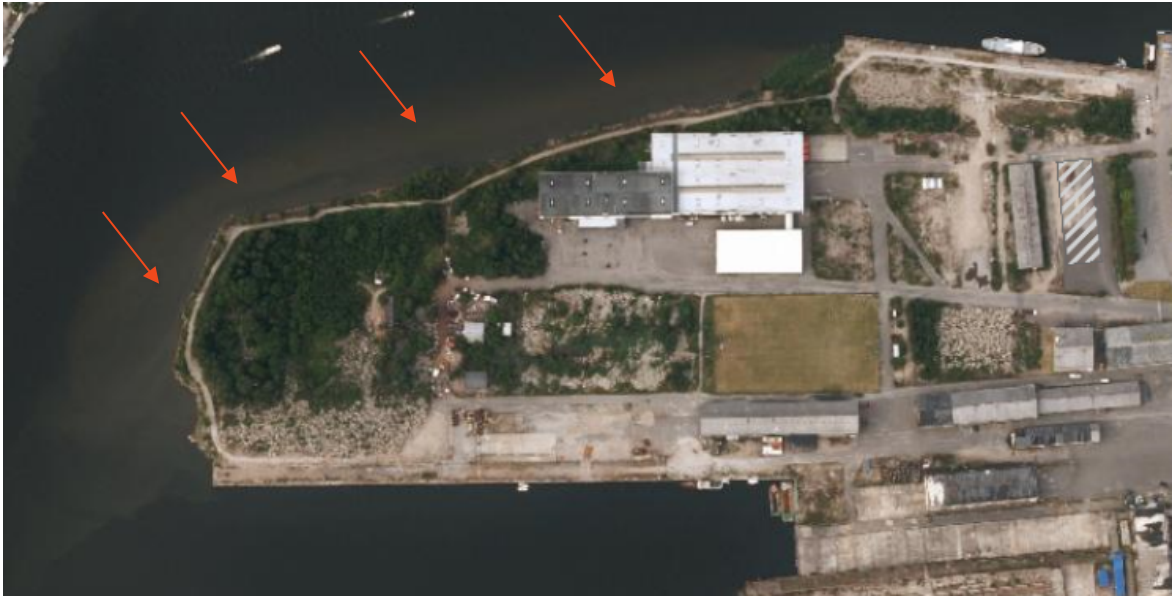
Figur 12: Flyfoto over Odden. Sedimentasjonssonen rundt Odden synes som et lysere og brunere felt enn resten av elva, her indikert med piler.

Det er et sedimentasjonsområde rundt Odden der Vesterelva dreier sørover. Ettersom en elv flyter raskere på utsiden av en kurve, og saktere på innsiden er det naturlig å få sedimentasjon langs dette området. Det grunne sedimentasjonsområdet synes godt både på flyfoto og sjøkart. Strømforholdene beskrevet av Rambøll stemmer overens med at området videre rundt Odden er et sedimentasjonsområde. Det meste av sedimentene som oppvirkles under arbeidene vil derfor med stor sannsynlighet sedimenteres langs Odden.

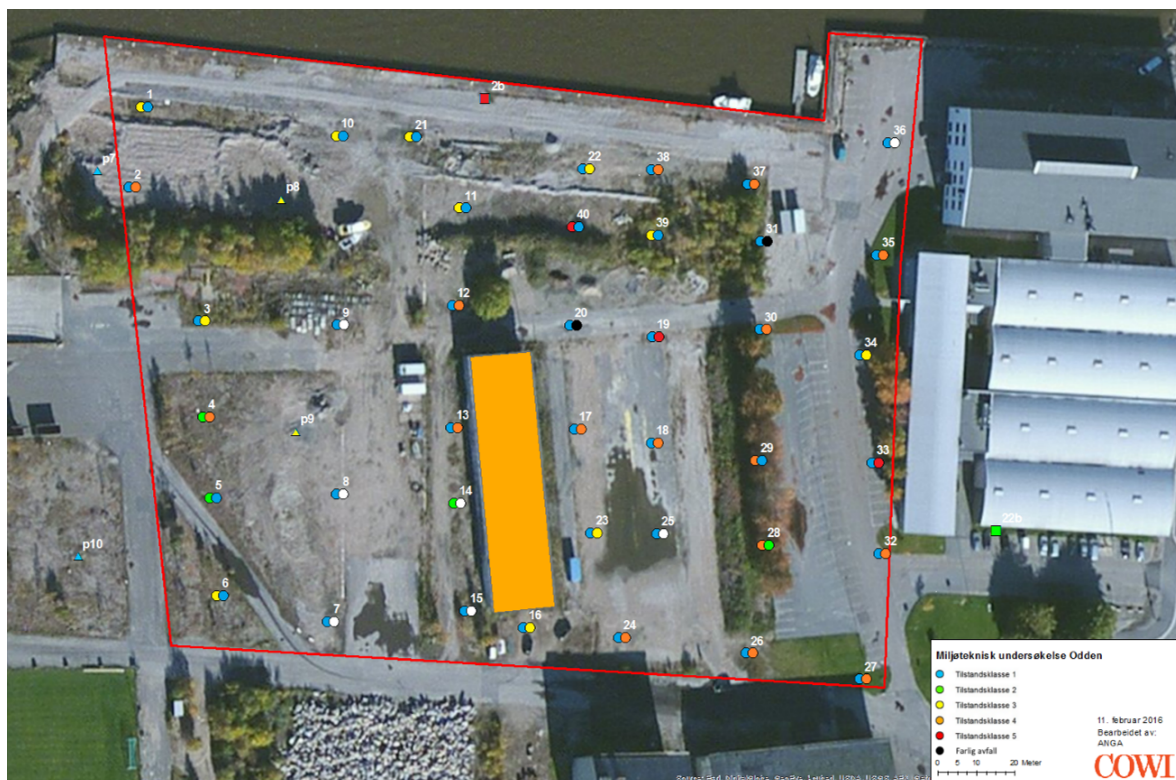
Figur 17: Tilstandsklasser på jordmasser sør for Kai 3. Klassifisering og farger etter veileder TA2553/2009. Hentet fra COWI, 2016.

COWI AS gjennomførte i 2016 en miljøteknisk grunnundersøkelse på området sør for Kai 3 (COWI AS, 2016). Resultatene fra undersøkelsen er gitt i Figur 17, og viser at området er forurenset. Arbeidet med utfylling i Vesterelva vil likevel ikke påvirkes av denne forurensningssituasjonen, da dagens kaifront er etablert med spunt som vil bli stående og fungere som en barriere mot spredning av forurensning.

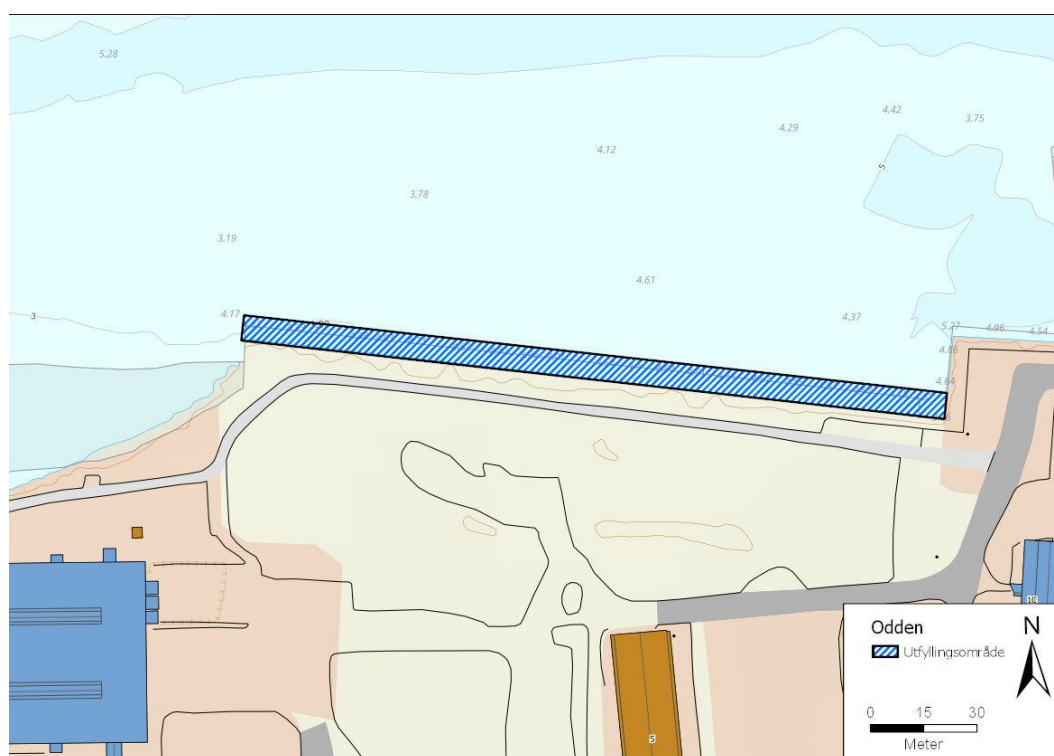
Figur 19: Utfyllingsområdet er indikert med blå skraver.

Tiltaksområdet er indikert i Figur 19. Det skal fylles ut bak en lukket spunt som forankres på innsiden. Det vil ikke legges noen motfylling utenfor spuntveggen. Spuntnålen er ca 17 meter lang, vil gå ca 10 meter ned i sedimentet, 4,5 meter i vann og 1,9 meter over vann. Spunten vil bli satt ned ved bruk av kran som står på land. Området som fylles ut bak spunt tilsvarer et areal på om lag 1 400 m<sup>2</sup> (200 m x 7 m). Med bakgrunn i at det her er en gjennomsnittsdybde på 4,5 meter, og man ønsker å fylle opp til kote 1,9 medfører det et utfyllingsvolum på ca 9000 m<sup>3</sup>. Et prinsipsnitt av tiltaket er vedlagt (se vedlegg 9).

Massene som skal benyttes til utfyllingen skal være rene masser. Med rene masser menes masser er bedre enn kravene til normverdiene for forurenset grunn gitt i forurensningsforskriften kapittel 2. Det skal videre etableres vertikaldren i massene. Disse fungerer som dreneringsbaner slik at massene konsoliderer raskere ved at porevannet renner raskere ut.
