Oppgradering Kneppeskjær kai øst - Søknad om tillatelse

Oslo Havn KF søker om tillatelse til mudring og sprenging i sjø i forbindelse med planlagt oppgradering av Kneppeskjær kai øst.

Kneppeskjær kai Øst

Teknisk redegjørelse til byggesak

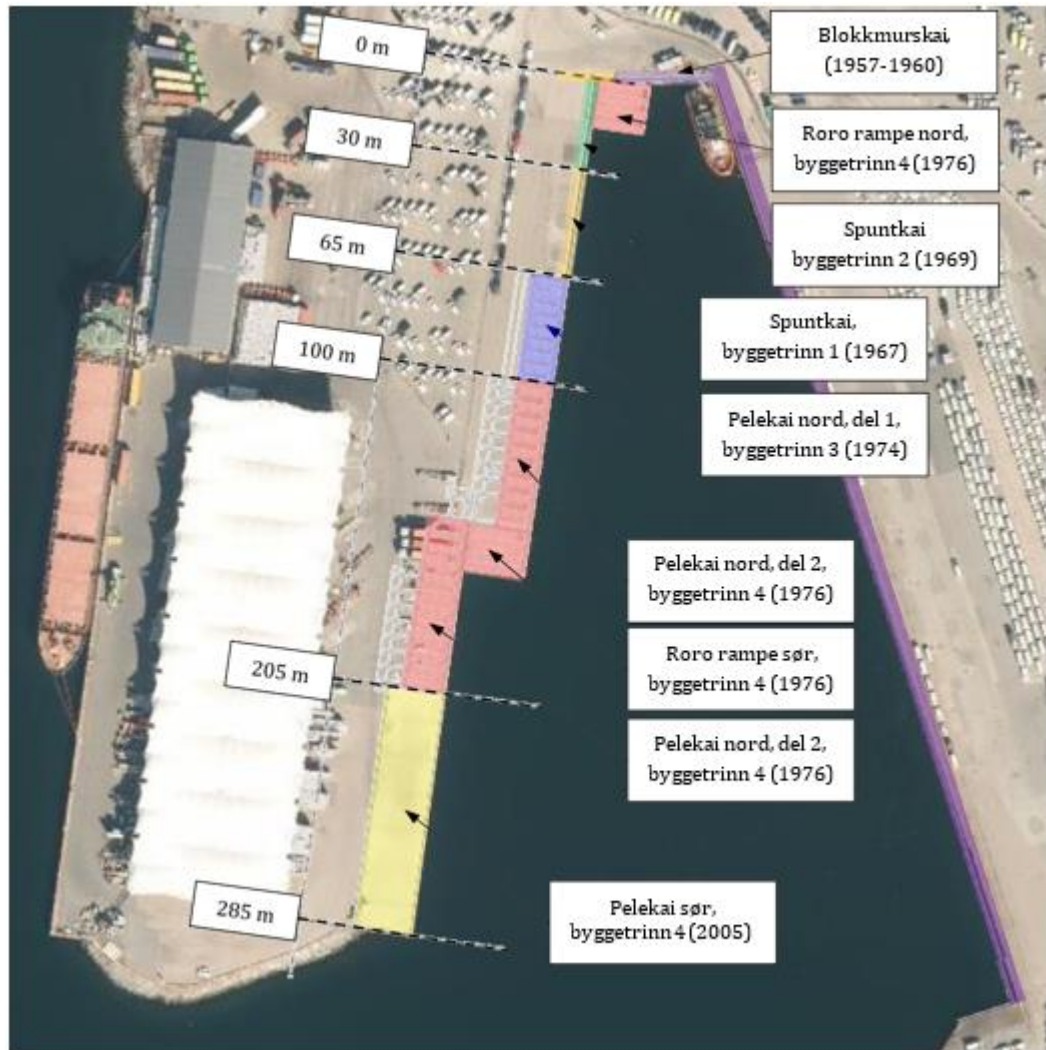
Figur 4-1 Oversikt over kaikonstruksjoner med estimert byggeår

Eksisterende kaier er oppført i flere byggetrinn og med flere forskjellige konstruksjonsprinsipper. En sammenstilling av hele kaiområdet på Kneppeskjær øst er vist i Figur 4-1

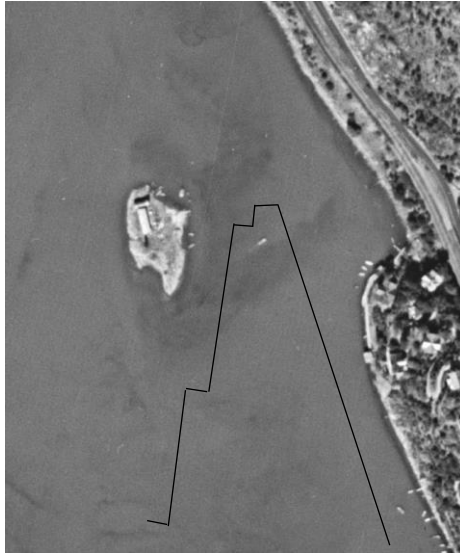
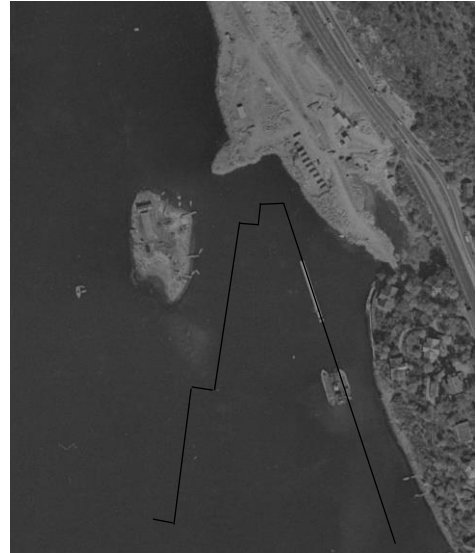
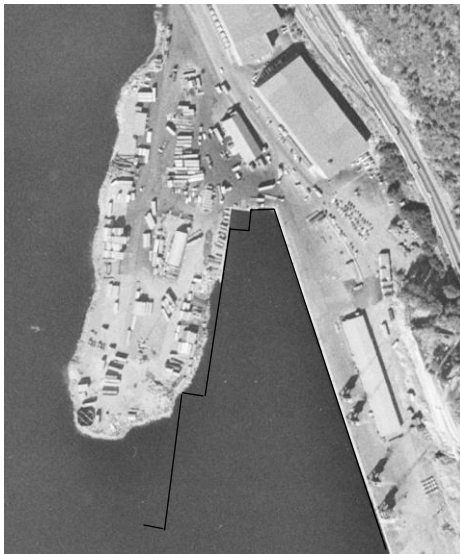
Figur 5-1 Fyllingsarbeid og nåværende kailinjer på Kneppeskjærutstikkeren

Kneppeskjærutstikkeren består i stor grad av utfylte steinmasser. En sammenstilling av utfyllingsarbeidet og nåværende kailinjer er vist i Figur 5-1

1947

1956

1971

2021

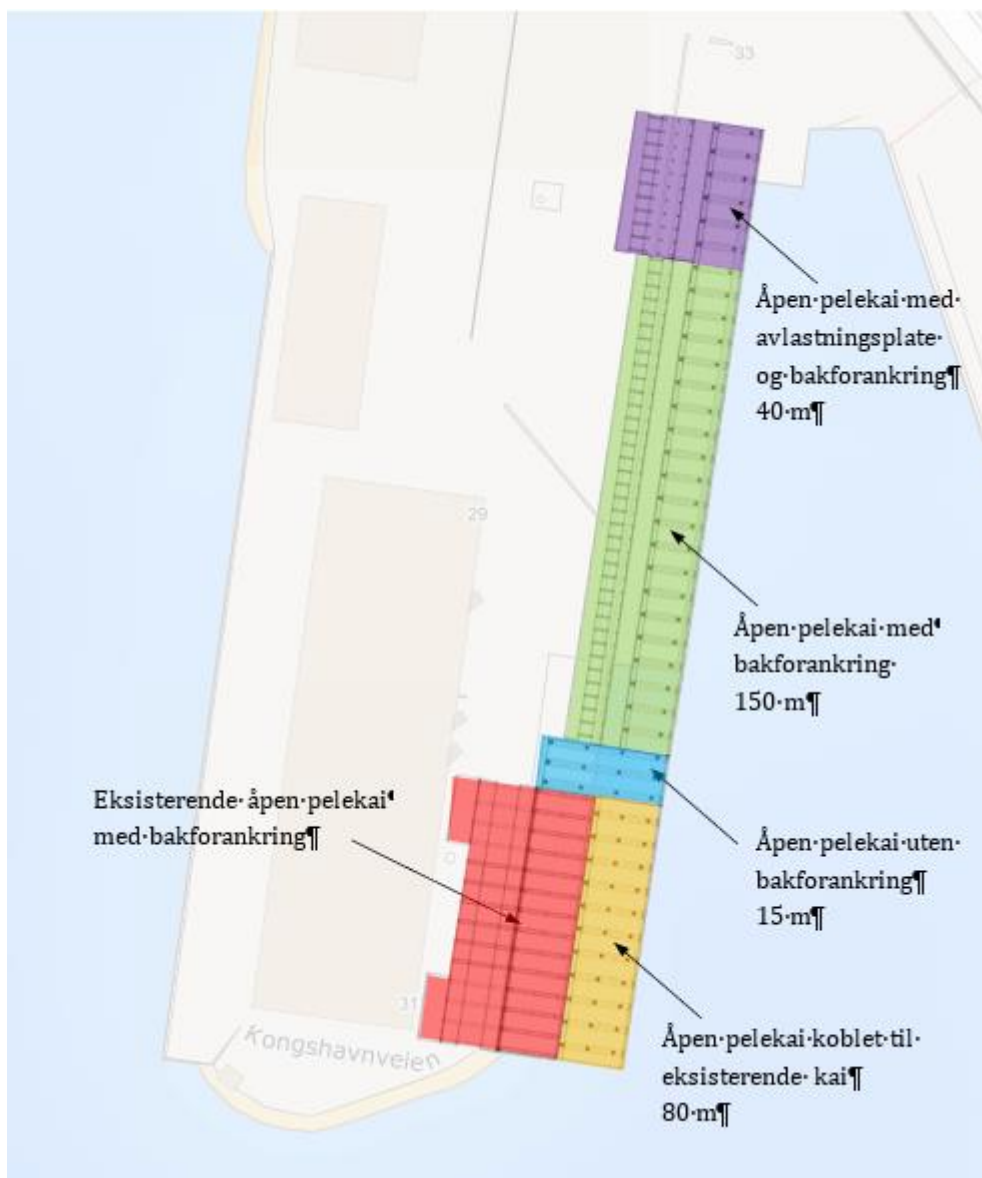
Figur 7-1 Sammenhengende kailinje, dybde -13.24 m

Ny løsning vil få en sammenhengende kailinje fra nord til sør med dybde ved kaifront på -13.24 m. Total gir denne løsningen 285 m sammenhengende kailinje. Oversikt over løsningen er vist i Figur 7-1

I nordre del av kaien er det valgt å benytte avlastningsplate bak den åpne pelekaien. Grunnen til dette er at det er påvist leirlommer over fjell i dette området, og det er usikkert i hvilken grad fylling har klart å fortrenge disse. Med denne løsningen kan man ivareta krav til 50 kN/m² for arealer bak kaien samtidig som fylling under kai er stabil.

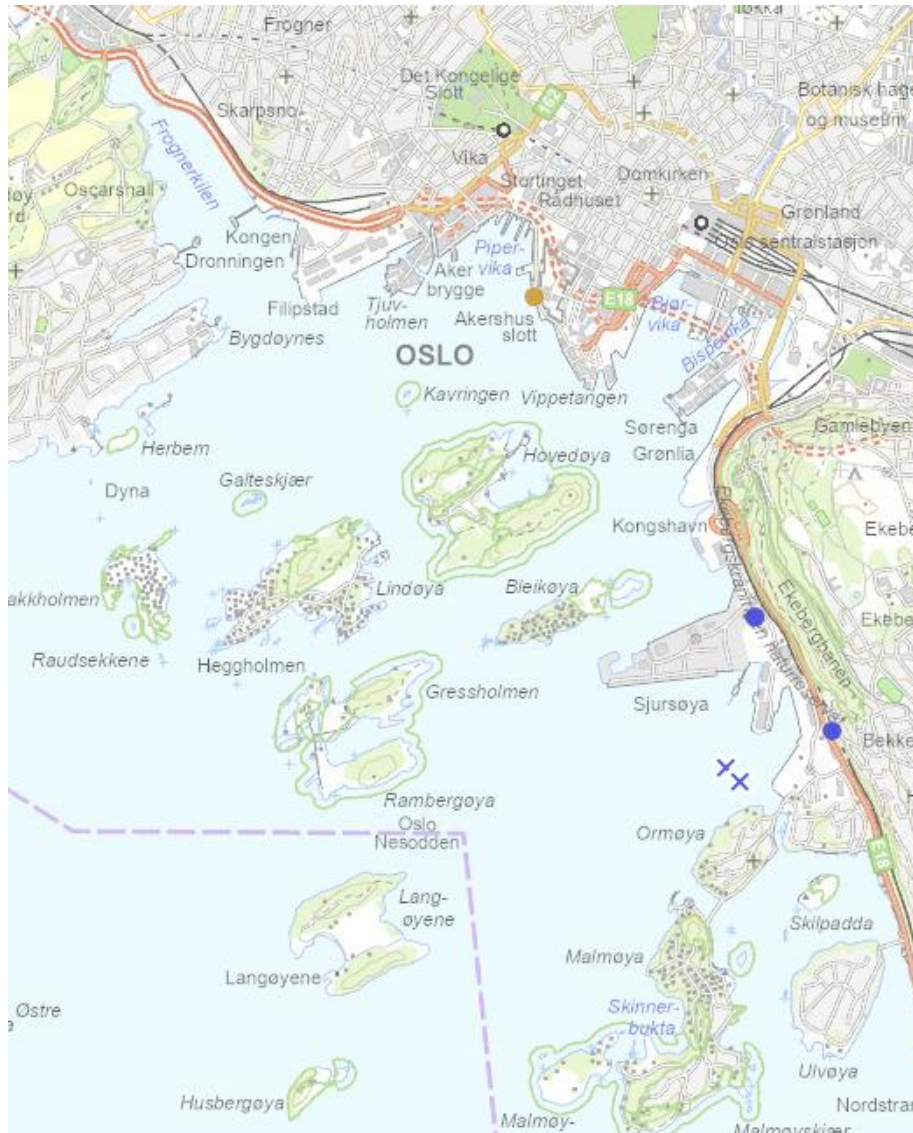
Figur 2-2 Utslippunkt i sjø vist som kryss. Kilde: Miljøstatus.no

Det er registrert forurensningskilder i vannforekomsten med middels til stor grad av påvirkning, herunder fra diffus avrenning fra byer/tettsteder, fritidsbåter, spillvann og transport/infrastruktur, samt punktutslipp fra rensesanlegg og regnvannsoverløp. Permanente utslipp er fra Bekkelaget rensesanlegg og Ekeberg oljelager, se Figur 2-2.

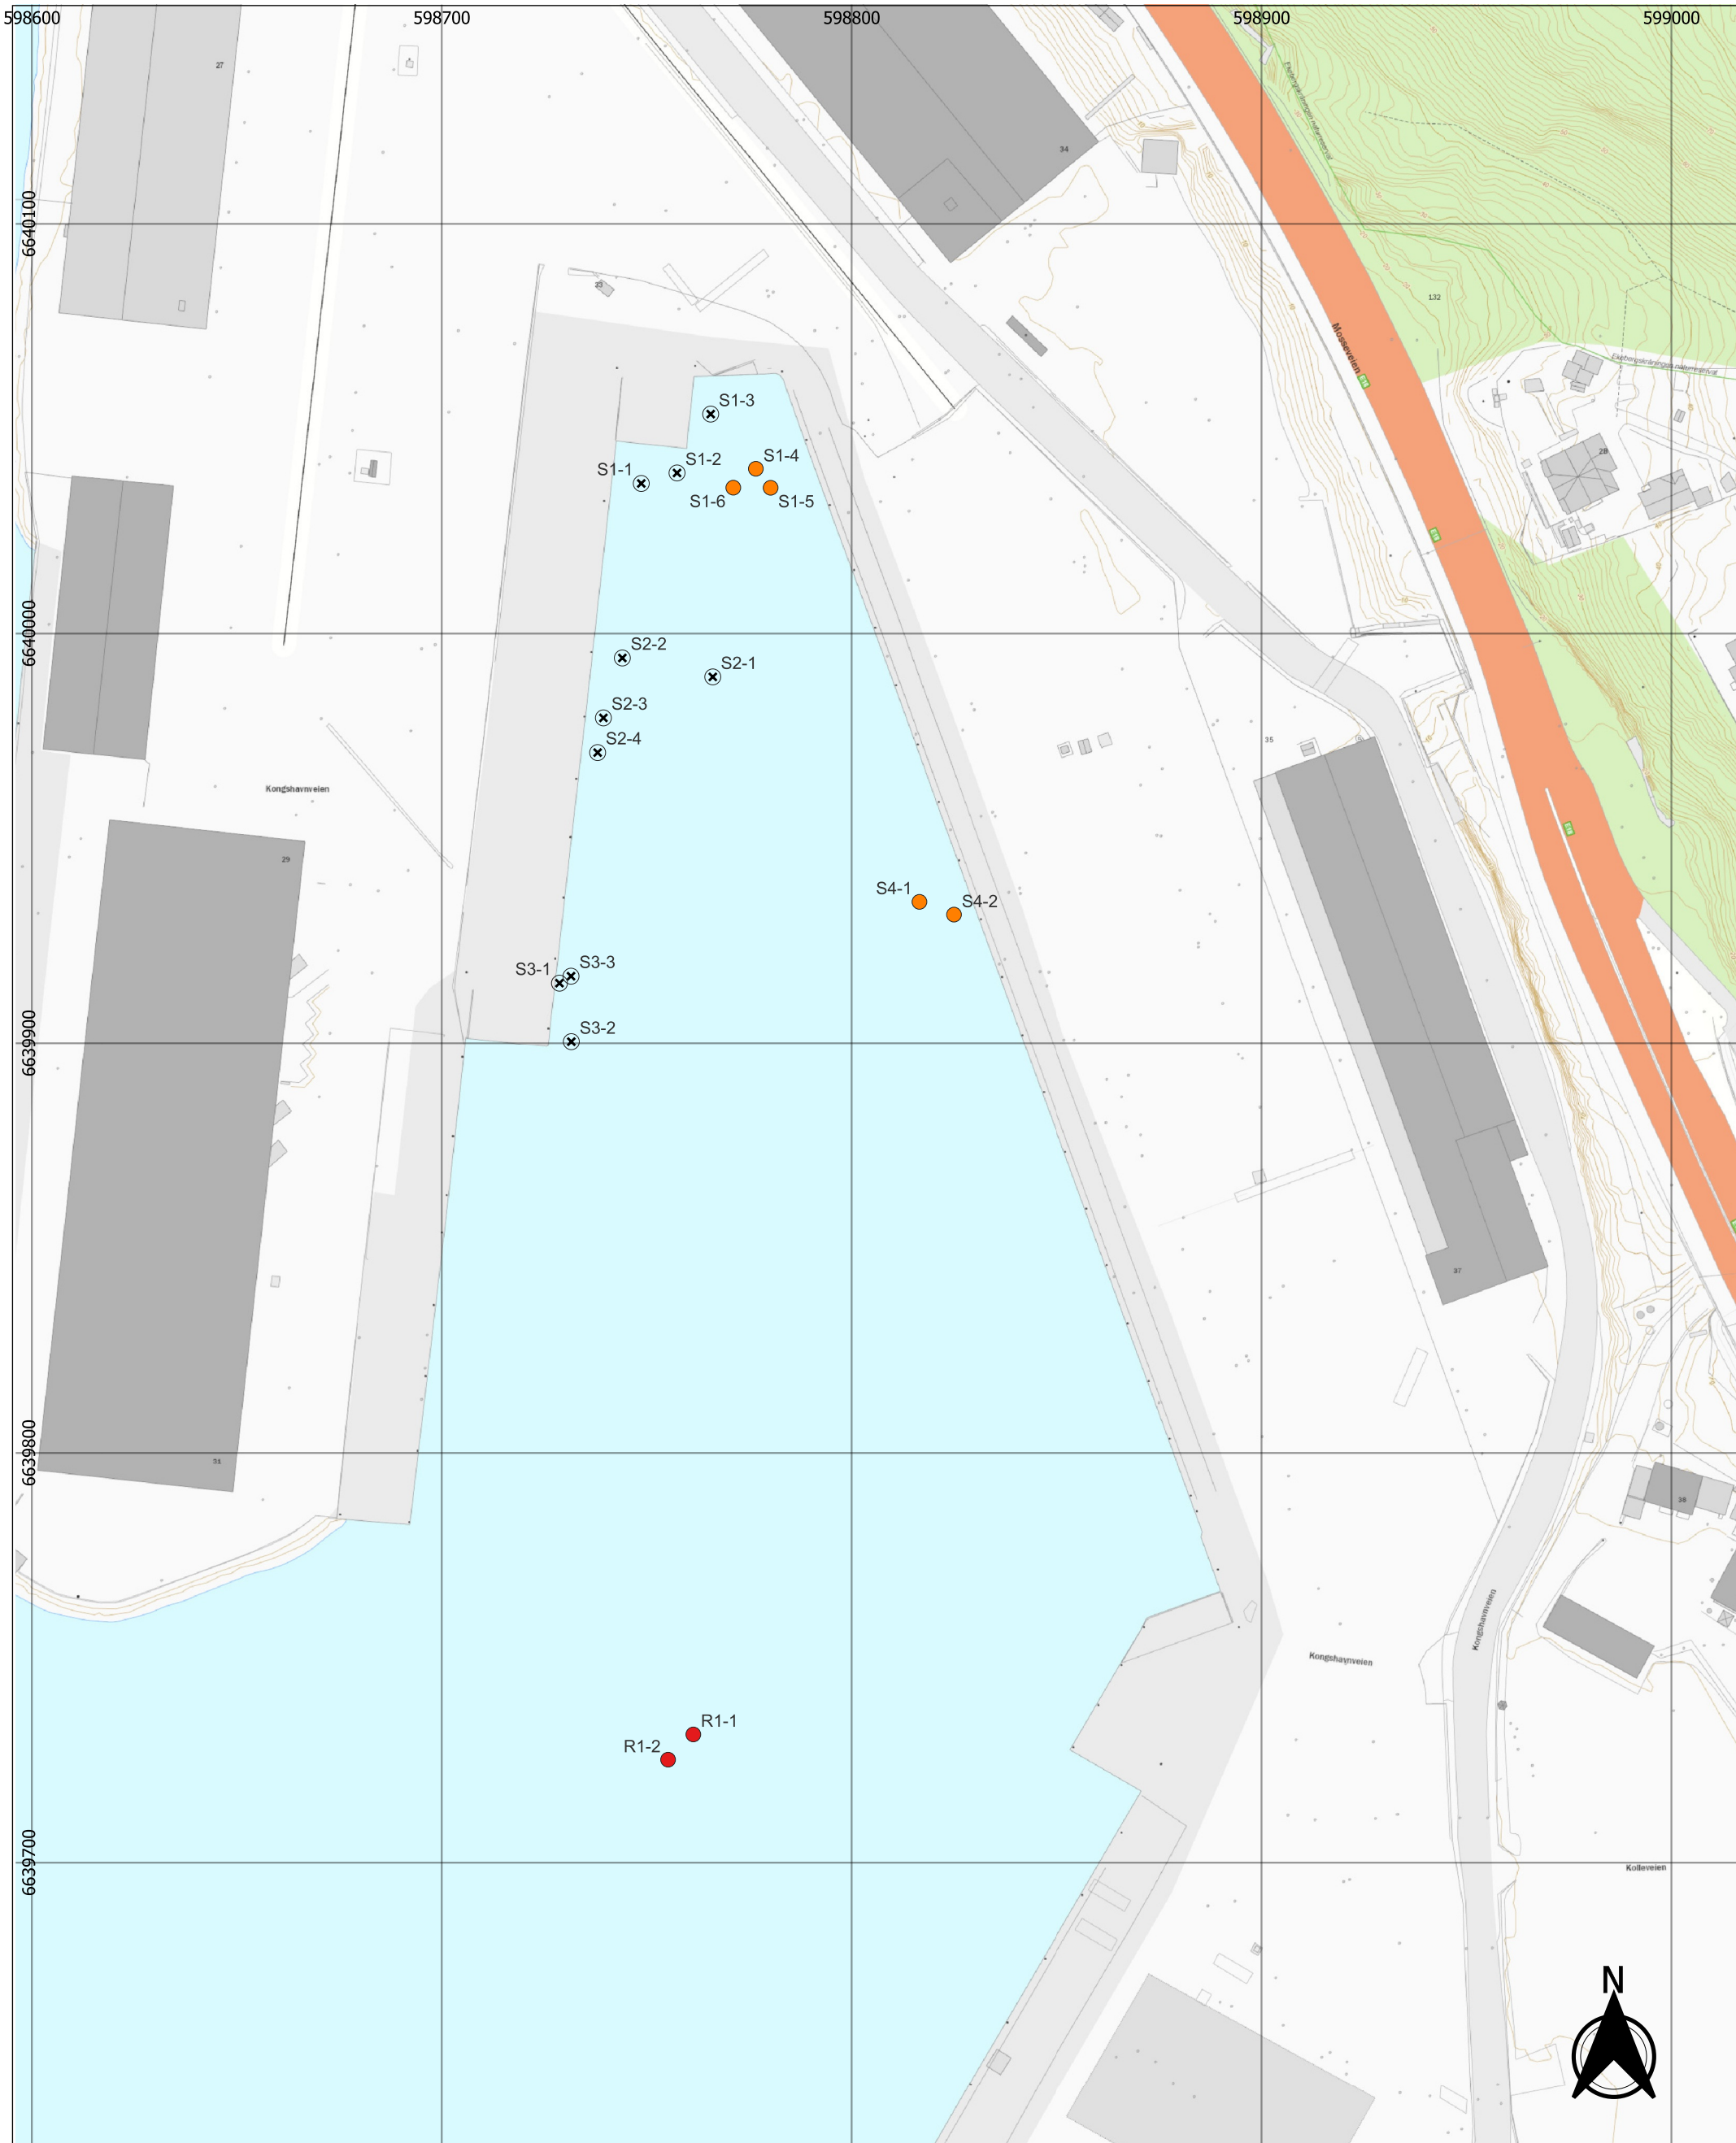
F.6

Tegnforklaring Sedimentprøver <ul style="list-style-type: none"> ● Tilstandsklasse 1 ● Tilstandsklasse 2 ● Tilstandsklasse 3 ● Tilstandsklasse 4 ● Tilstandsklasse 5 ⊗ Ingen prøver opp 	<h2>Kneppeskjær Øst</h2>	Emne Sedimentstasjoner	Kundesaksnr. XX	Dato 12.12.22
		Byggherre Oslo Havn KF	Oppdragsnr. 13455	Format A3
			Tegn. HMG	Vedlegg D
		Målestokk 1:1 500	Kontr. OBJ	Rev. 00

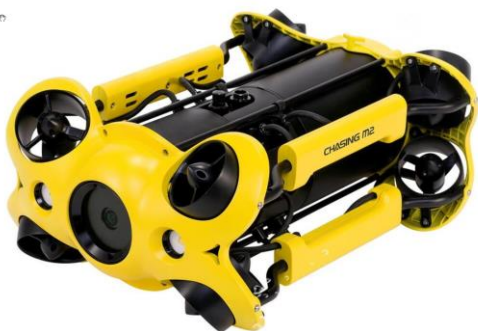
> *Figur 2. Undervannsdroner av typen Chasing M2 som ble benyttet til undersøkelsene ved Kneppeskjær øst.*

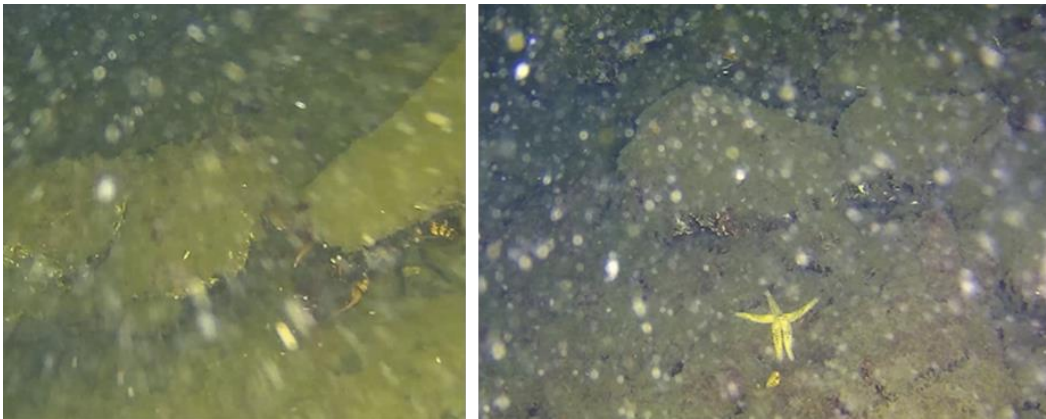
- > *Figur 6. Utvalgte bilder av sjøbunnen i Linje 1. Venstre: bilde av en hummer som gjemmer seg under en stein. Høyre: piggorstroll på bunn bestående av store steiner med et slamlag og enkelte lommer av sand og småstein.*

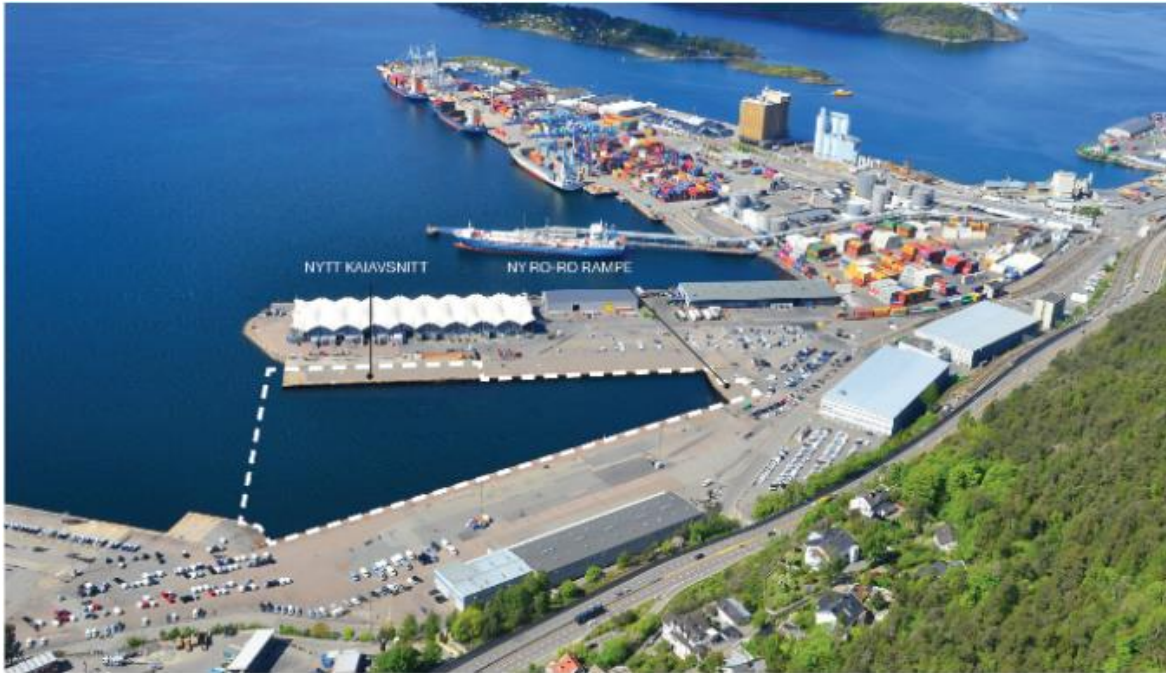
Figur 2 Oversiktsbilde av Sydhavna og stiplet område for det planlagte tiltaket.

Det samlede tiltaket er utarbeidet i et forprosjekt, og omfatter sprengning og mudring av til sammen ca. 26 500 m³ masser i indre havnebasseng, mellom Kneppeskjær kai øst og Søndre Bekkelagskai for å oppnå ønsket seilingsdybde. Seilingsdybden vil senkes fra ca. kote -6 til minimum kote -13,24 (relatert til NN2000). Kaiutvidelsen vil utføres som pelekai, og eksisterende kaier som skal erstattes av nye, er også foreløpig angitt som pelekai. Endelig valg av kailøsning vil vurderes og besluttes i samråd med totalentreprenør.

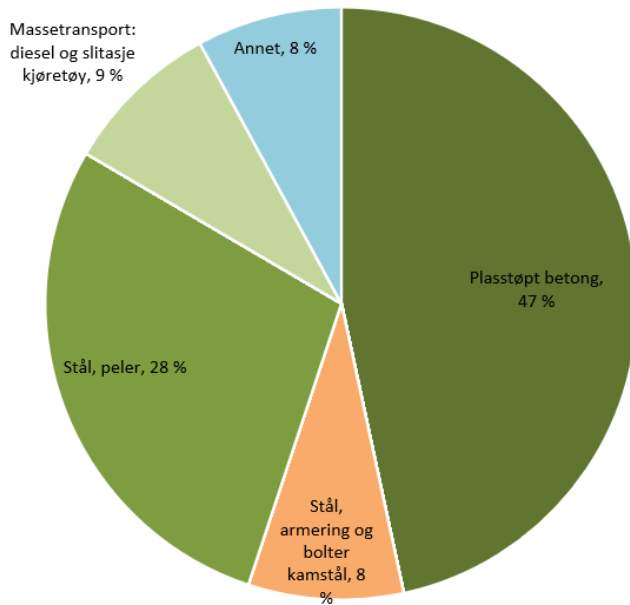
Figur 5.1 Fordelingen av klimagassutslipp.

En totalrehabilitering og utvidelse av kaia vil gi indirekte klimagassutslipp fra betong og stål. Utslipp knyttet til massetransporten er avhengig av drivstoff og avstander det må fraktes.

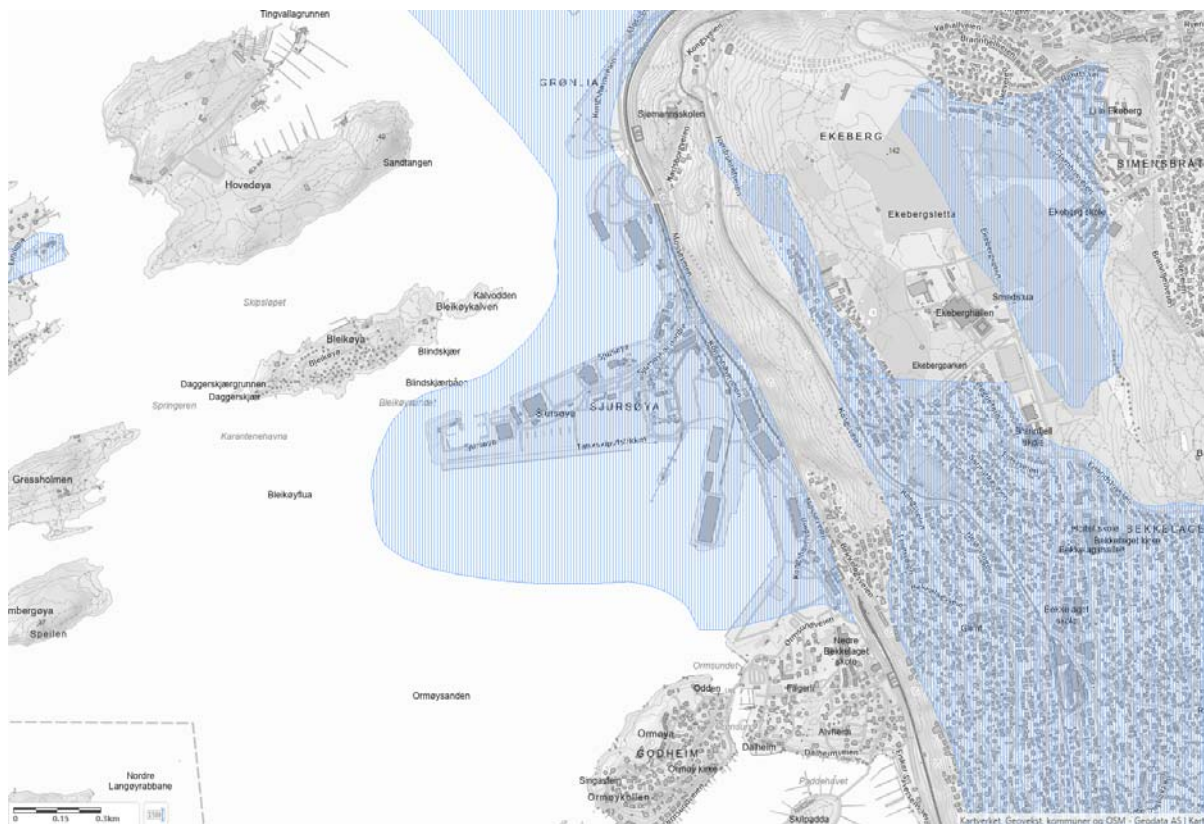
Figur 4-2: Registrerte aktsomhetsområdet og faresoner for kvikkleireskred, målestokk 1:10 000 [6]

I henhold til faresonekart på NVE-Atlas [6] er det aktsomhetsområde for sammenhengende forekomster av marin leire i det aktuelle området (Figur 4.2). Det er ingen registrerte faresoner.

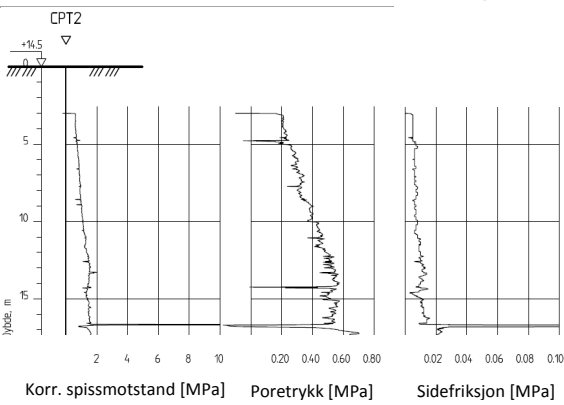
<p>CPT2 +18,5 5 10 15 Korr. spissmotstand [MPa] Poretrykk [MPa] Sidefriksjon [MPa]</p>	<p>TRYKKSONDERING (CPT - CPTU) Utføres ved at en sylindrisk, instrumentert sonde med konisk spiss presses ned i grunnen med konstant penetrasjonshastighet 20 mm/s. Under nedpressingen måles kraften mot konisk spiss og friksjonshylse, slik at spissmotstand q_c og sidefriksjon f_s kan bestemmes (CPT). I tillegg kan poretrykket u måles like bak den koniske spissen (CPTU). Målingene utføres kontinuerlig for hver 0,02 m, og metoden gir derfor detaljert informasjon om grunnforholdene. Resultatene kan benyttes til å bestemme lagdeling, jordart, lagringsbetingelser og mekaniske egenskaper (skjærfasthet, deformasjons- og konsolideringsparametre).</p>

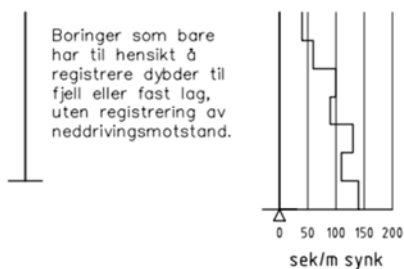
○ ENKEL SONDERING

Boringer som bare har til hensikt å registrere dybde til fjell eller fast lag, uten registrering av neddrivingsmotstand.

Ved enkel sondering med slagbormaskin og sondering med fjellrigg kan synk vises som sek./m.

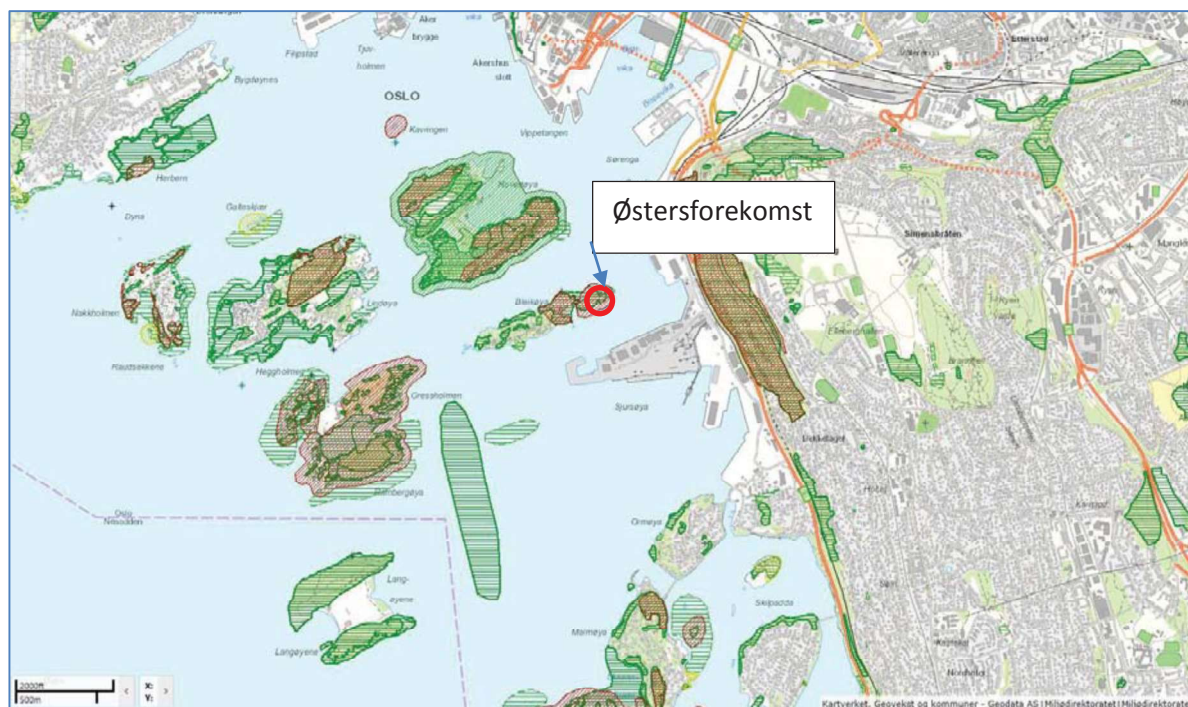
Figur 2-2: Oversikt over registrerte naturverdier i området rundt grunne 22 i indre del av Oslofjorden (kilde: Naturbase). Rød og grønn skrå skraver = verneområder, grønn vannrett skraver = viktige naturtyper.

300 m nord for Grunne 22 er det registrert en østersforekomst, se Figur 2-2. Østers er ikke sensitive for partikler eller trykkforandringer og antas ikke å bli påvirket av tiltaket.

På den østlige delen av Bleikøya, like nord for utdypingsområdet, er det registrert naturreservat med formål om å bevare et tilnærmet urørt område med spesielle naturtyper (Forskrift om supplerende vern for Oslofjorden, delplan Oslo og Akershus - Vedlegg 19 - Bleikøya naturreservat, Oslo kommune, Oslo, sist endret 1.7.2013). Området er ifølge forskriften egenartet i form av en unik blodstorkenebbeng, i tillegg til at det finnes en svært artsrik sjøfuglfauna på en del av området. I tillegg er det i samme område registrert de viktige naturtypene slåttemark og åpen grunnlendt kalkmark, og på nordsiden av Bleikøya er det registrert bløtbunnsområde i strandsonen. Andre naturvernområder og viktige naturtyper er også registrert i området rundt, se Figur 2-2.

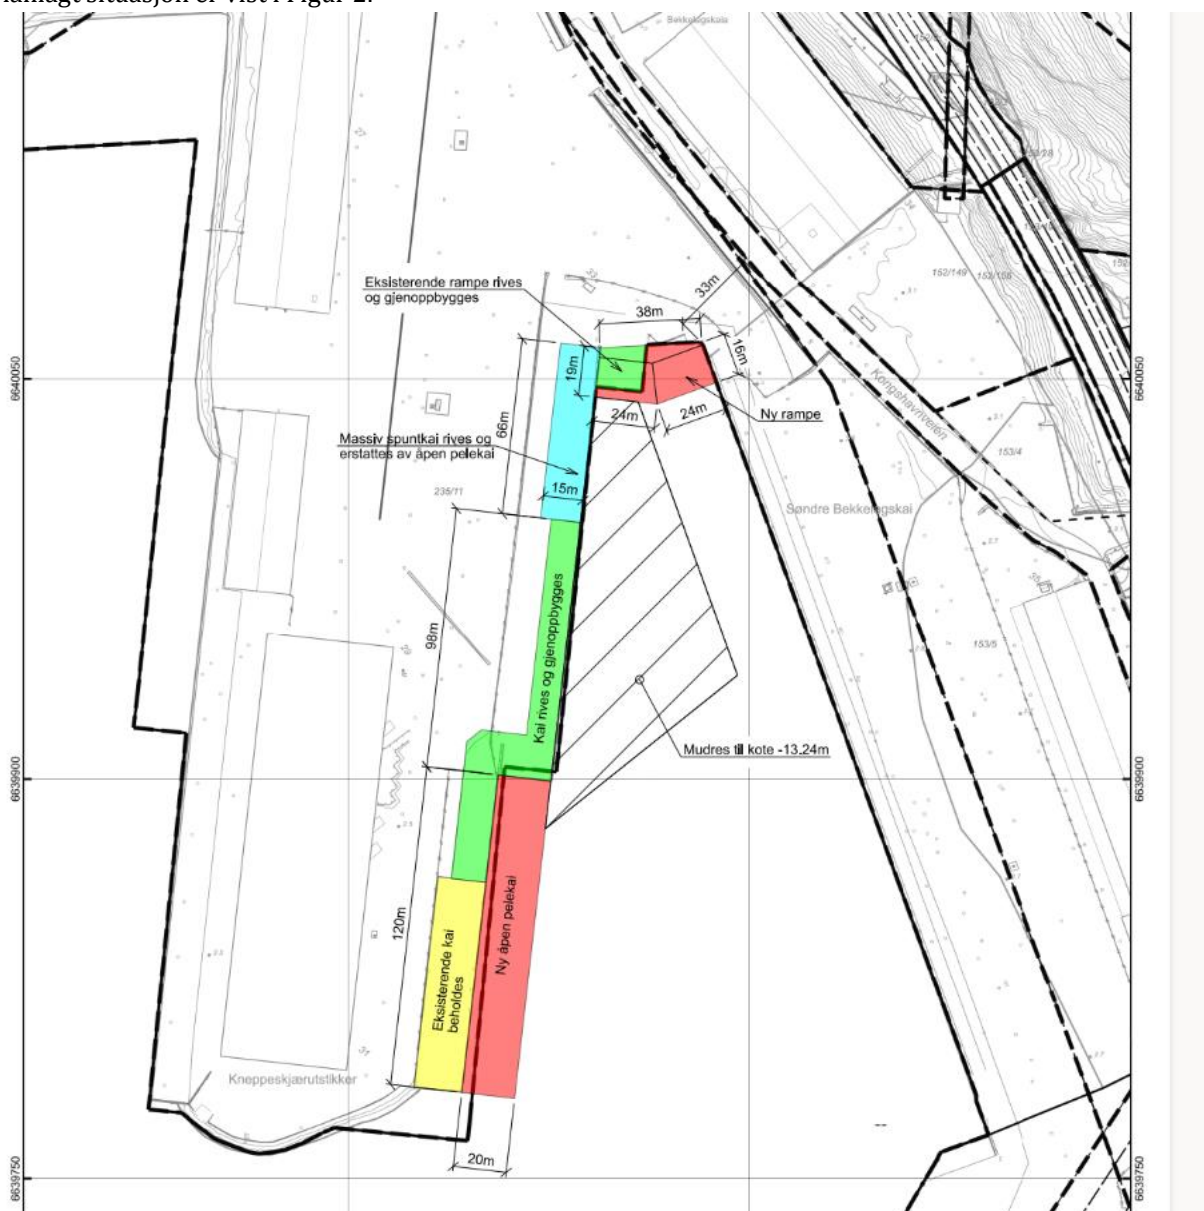
> Figur 2: Planlagt situasjon

Planlagt situasjon er vist i Figur 2.

Tiltaksområdet er på ca 9700 m² og består av kaianlegg. Det er planlagt å gjenoppbygge deler av kaianlegget i tillegg til å bygge ut ca 2940 m² pelekai og rampe. Områdene som kommer i tillegg til dagens kaier er vist med rødt i Figur 2.
