Følgerev til søknad om fylling i sjø etter forurensningsloven

Tiltakshaver: Frogn kommune

Tiltaket medfører fylling av rene masser i sjø for støttefylling/mur som skal forhindre utglidning av Varmbadet. Vi ser på valgte løsninger som beste tekniske løsninger, se vedlegg FN09 som er geoteknikkers vurdering.

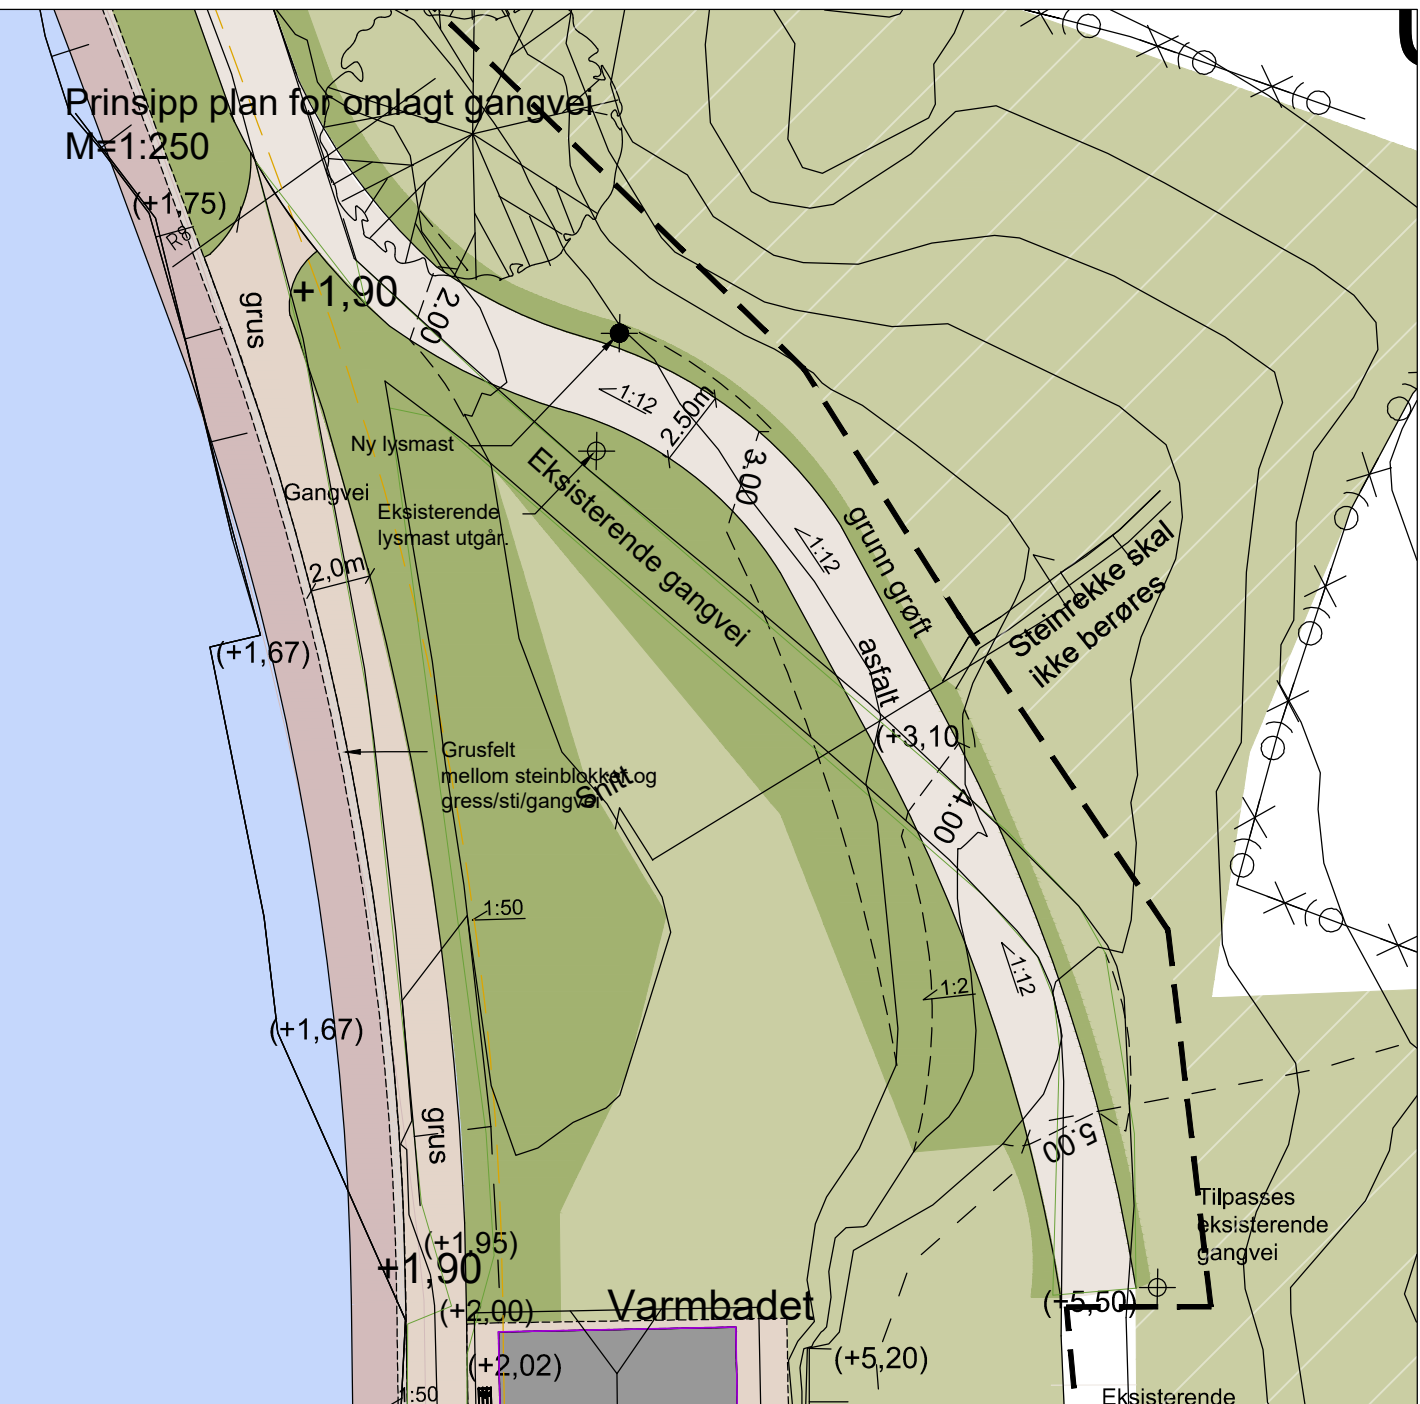
Prinsipp plan for omlagt gangvei
M=1:250

MERKNAD:
Høydesystem NN2000.
Alle mål er angitt i meter.

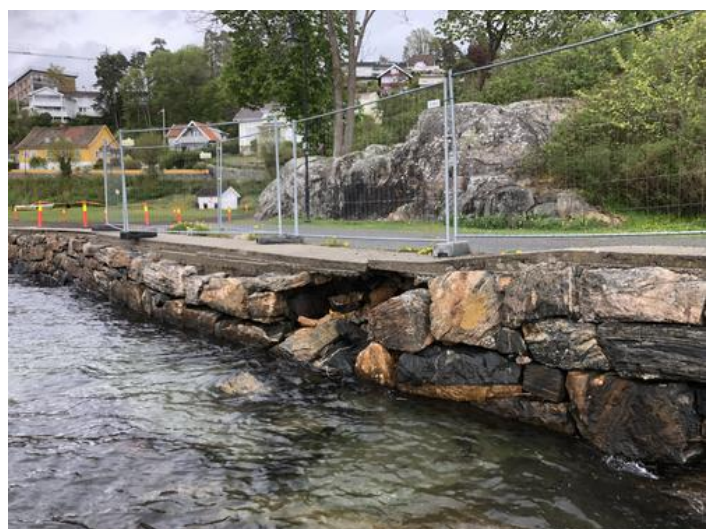
Utglidning av støttemuren ved handicaprampe

Bildene nedenfor og til høyre viser den aktuelle situasjonen med forserende utglidninger i støttemuren, stadig økende omfang av synkehull og en ytterligere forverring av situasjonen. Det refereres til tilstands-rapporten fra Safe Control i vedlegg F05. Etter reguleringsbestemmelsens § 2.10 a,b anser vi tilstanden dokumentert med dette.

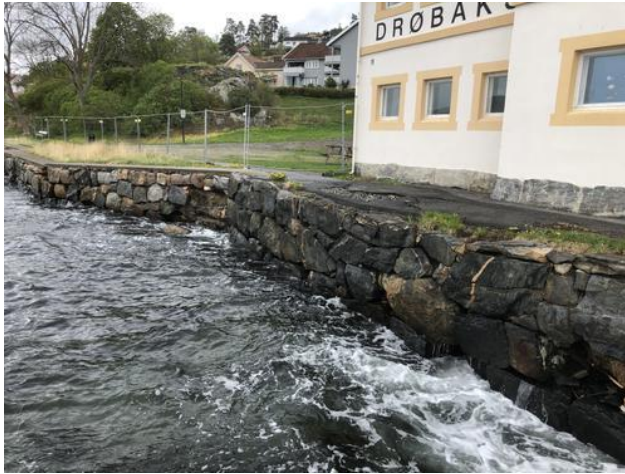
Utglidning av støttemuren foran Varmbadet

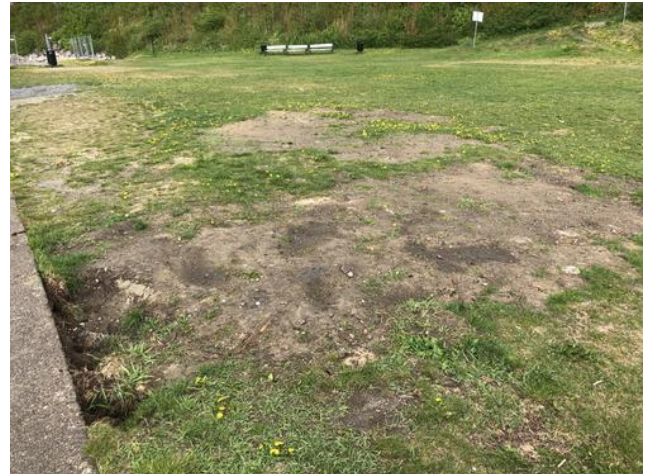
Synkehull bak støttemuren på Parrsletta

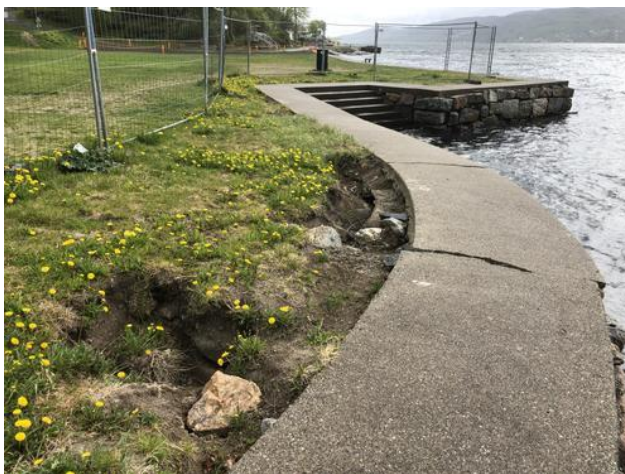
Synkehull og deformasjon av støttemuren på parrsletta

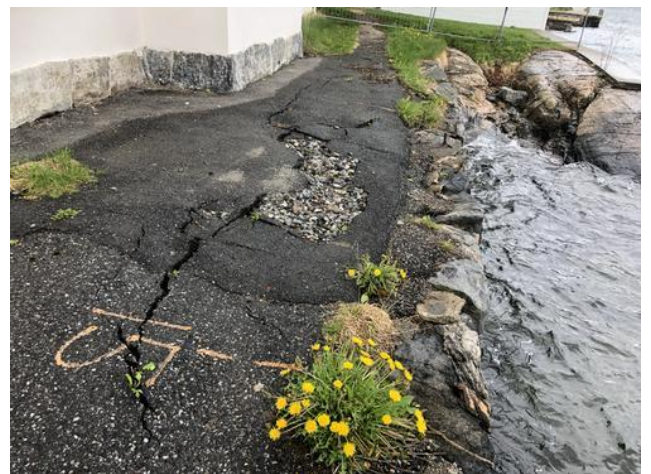
Utglidning av støttemuren foran Varmbadet

Ved rehabilitering av støttemuren foran varmbadet, vil murlinjen måtte flyttes noe lenger ut i sjø enn dagens mur. I tillegg må det gjøres noe utfylling i sjø for å sikre stabiliteten av støttemuren og herav bygningen (jfr. RIG)

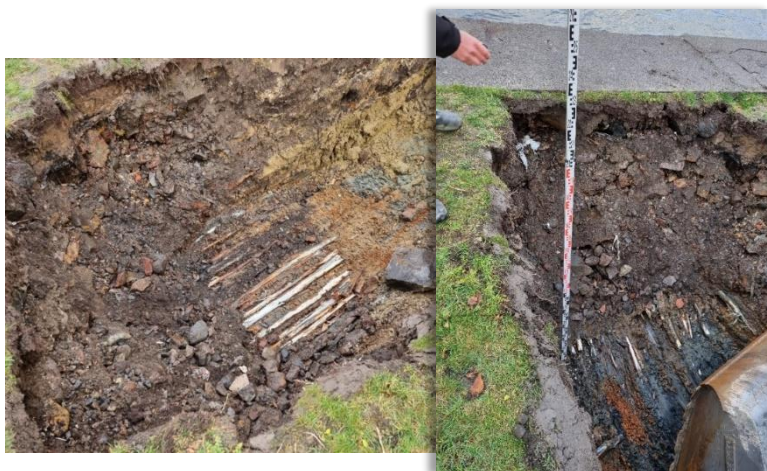
Bilder av trerester bak støttemuren under prøvegraving.

Hensikten med prøvegravingen var å avdekke eventuelle antikvariske konstruksjoner i grunnen bak eksisterende støttemur. Bildene nedenfor viser avdekking av noen trerester fra et bryggeanlegg.

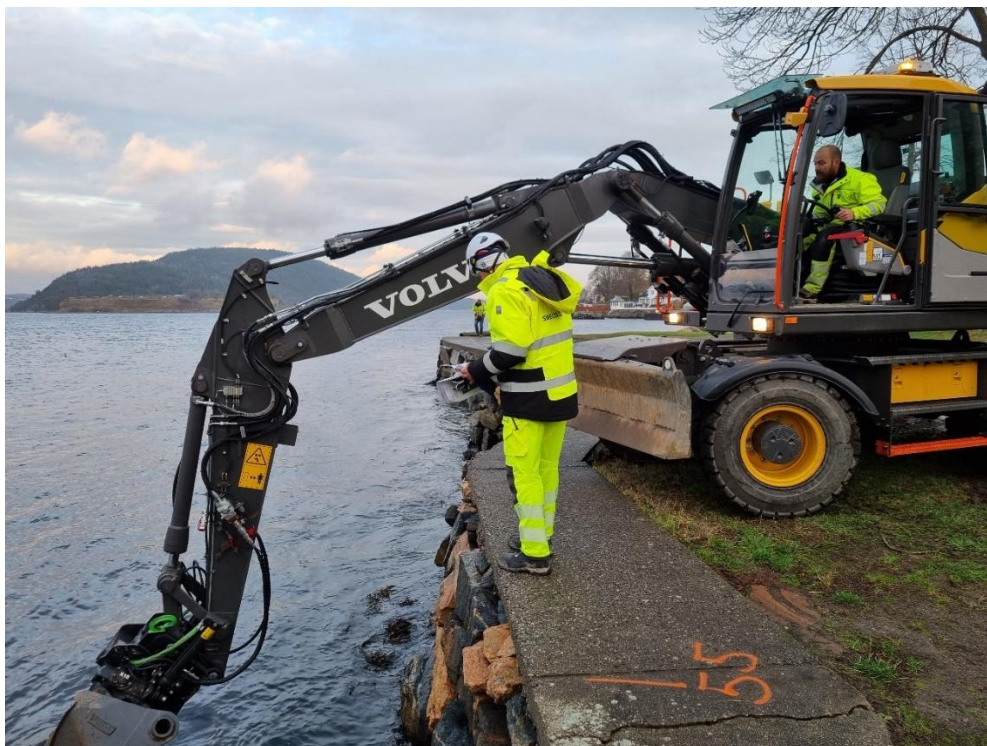
Figur 2: Registering av dybde til berg med gravemaksinskuff.

I tillegg er det ved hjelp av sondering med gravemaskinskuffen forsøkt kartlagt eventuelt berg i forkant av Mur 2.

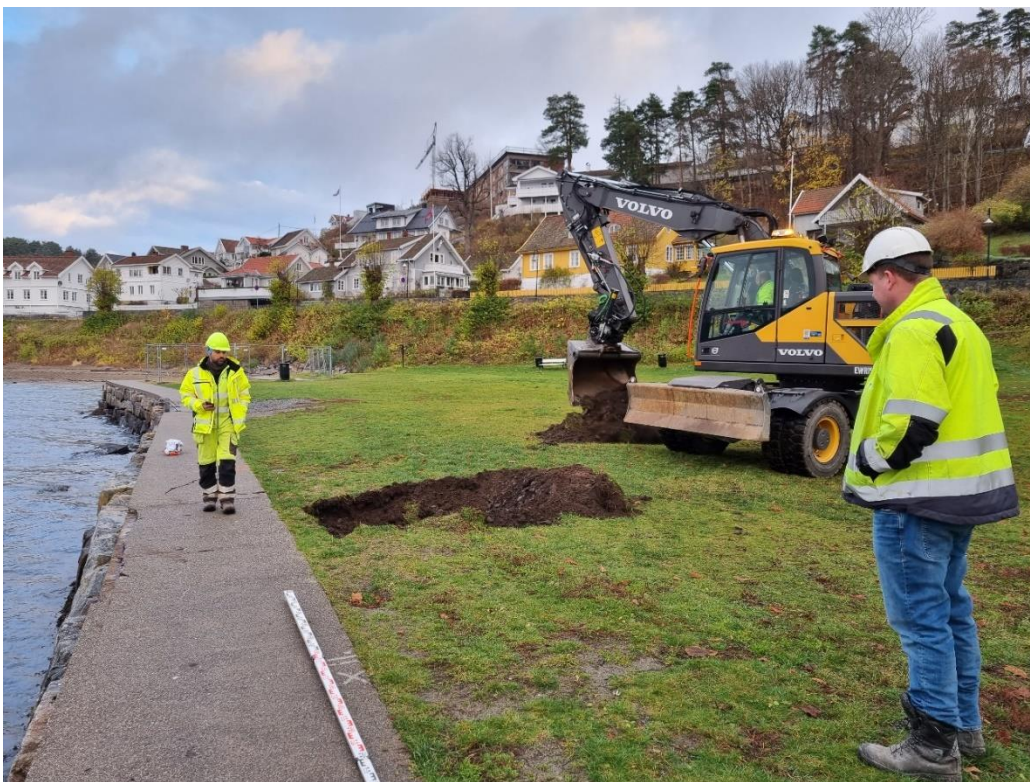
Figur 3: Prøvegrop 4.

- Det ble registrert et vegetasjonslag (jord) i de øverste 0-0,4 m.
- Under topplaget ble det avdekket fyllmasser av sand, grus og silt med teglstein og gamle murrester.
- Trevirke ble oppdaget ca. 1,5 m under terreng
- Gropen ble avsluttet i ca. 2,5 m dybde
- Vanninntrengning ble observert ved ca. 1,8 m dybde (ca. kl. 9:30)
- I bunnen av gropa ble det registrert sand og noe grus.

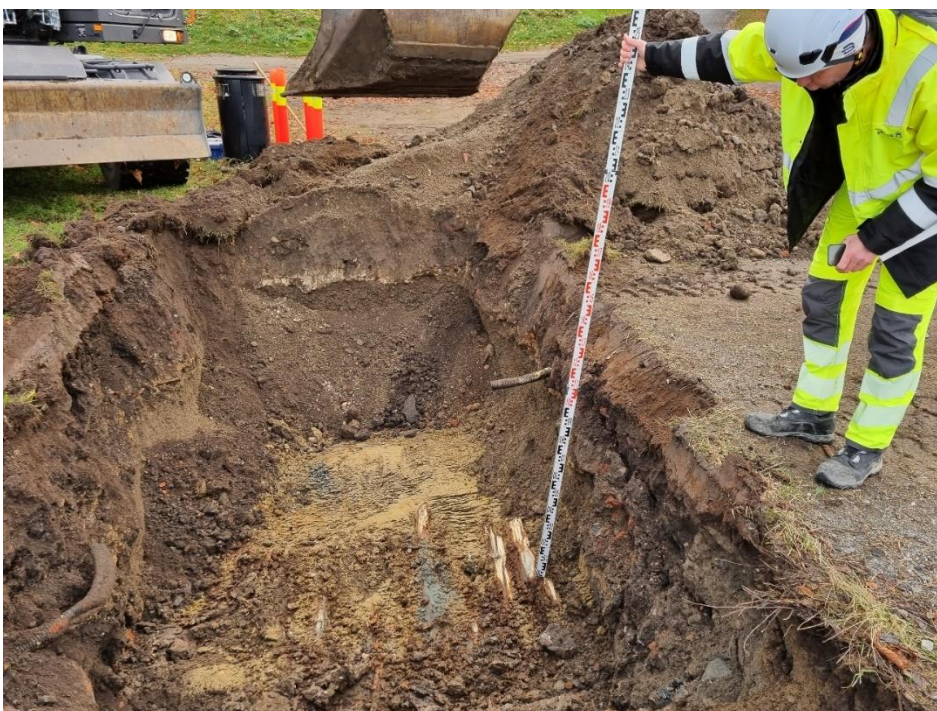
Figur 6: Prøvegrop 5, trevirke påvist i ca. 1,2 m dybde.

- Det ble registrert tilsvarende masser som i grop 4.
- Teglstein og andre murrester ble observert samt et gammelt drenerør.
- Trevirke ble oppdaget i ca. 1,2 m dybde
- Gravingen ble avsluttet i 2,6-2,7 dybde
- Vanninntrengning ble observert ved ca. 2,5 m under terrengoverflaten
- I bunnen av gropen ble det registrert grus/sand.

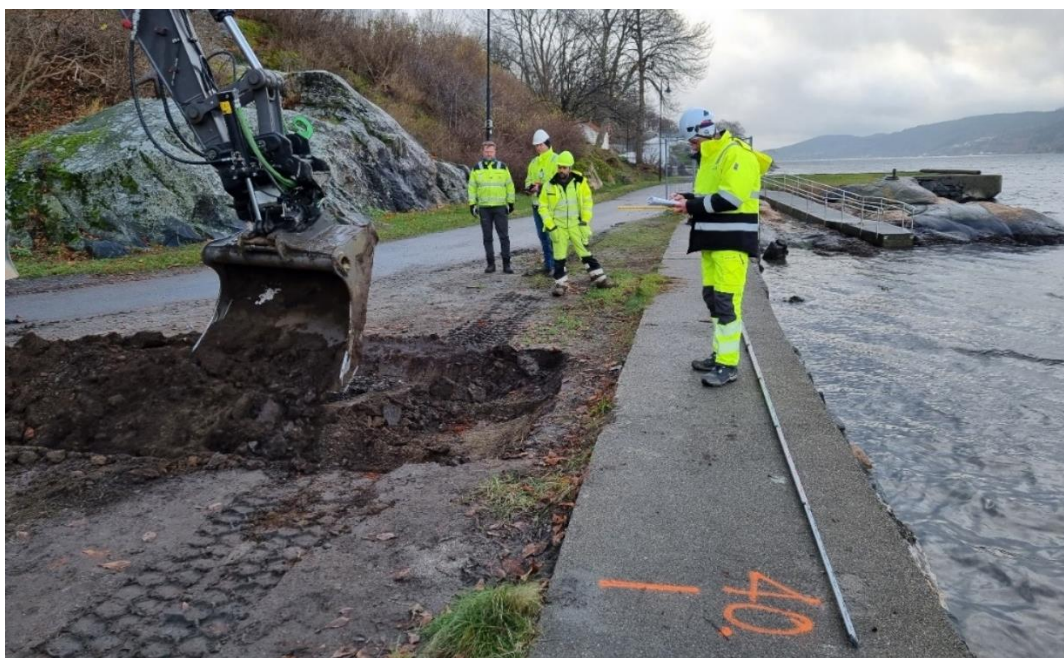
Figur 9: Prøvegrop 6 ved ca. profil 37.

- Det ble registrert tilsvarende masser som i grop 4.
- Det ble i tillegg til teglstein og murrester også avdekket innslag av hvite masser (muligens kalk)
- Trevirke er registrert i ca. 1,4 m dybde.
- Total gravedybde var ca. 2,5 m.
- Berg ble registrert med gravemaskinskuff i ca 2,5-3 m dybde under terreng.

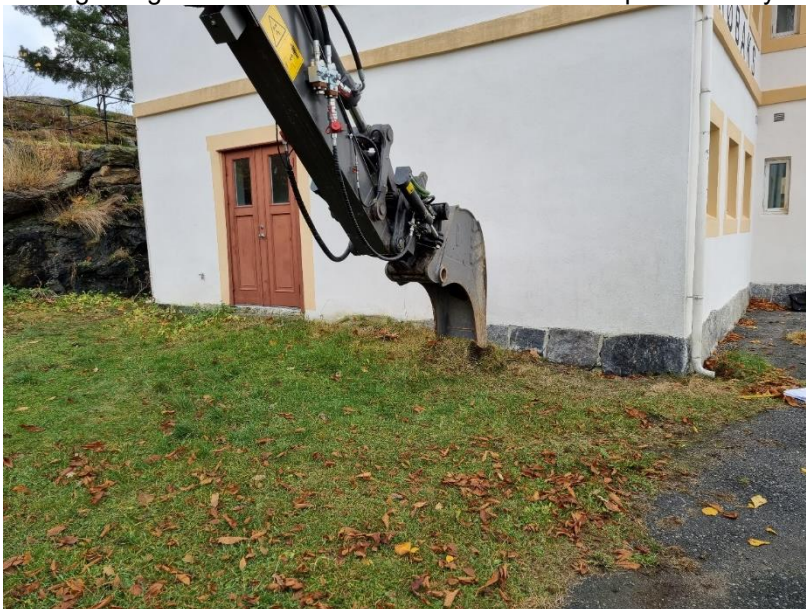
Figur 12: Prøvegraving ved Varmbadet.

Prøvegravingen viste at Varmbadet er fundamentert på en steinfylling i det nordvestre hjørnet.

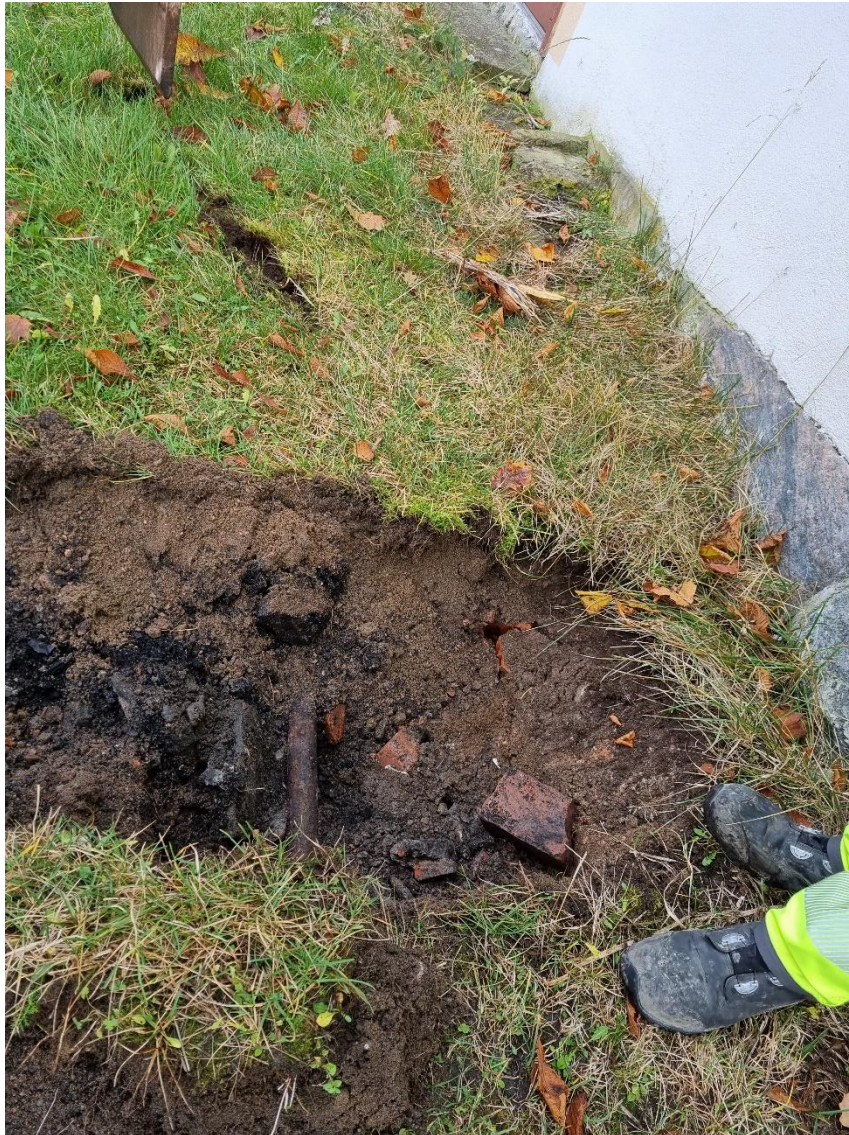
Figur 13: Prøvegraving ved Varmbadet, metallrør oppdaget nær fasaden mot nord

Det ble også oppdaget et metallrør, muligens en gammel vannledning/stikkledning nær husveggen (se bildet under, røret ligger ca. 1 m ut fra veggen.)

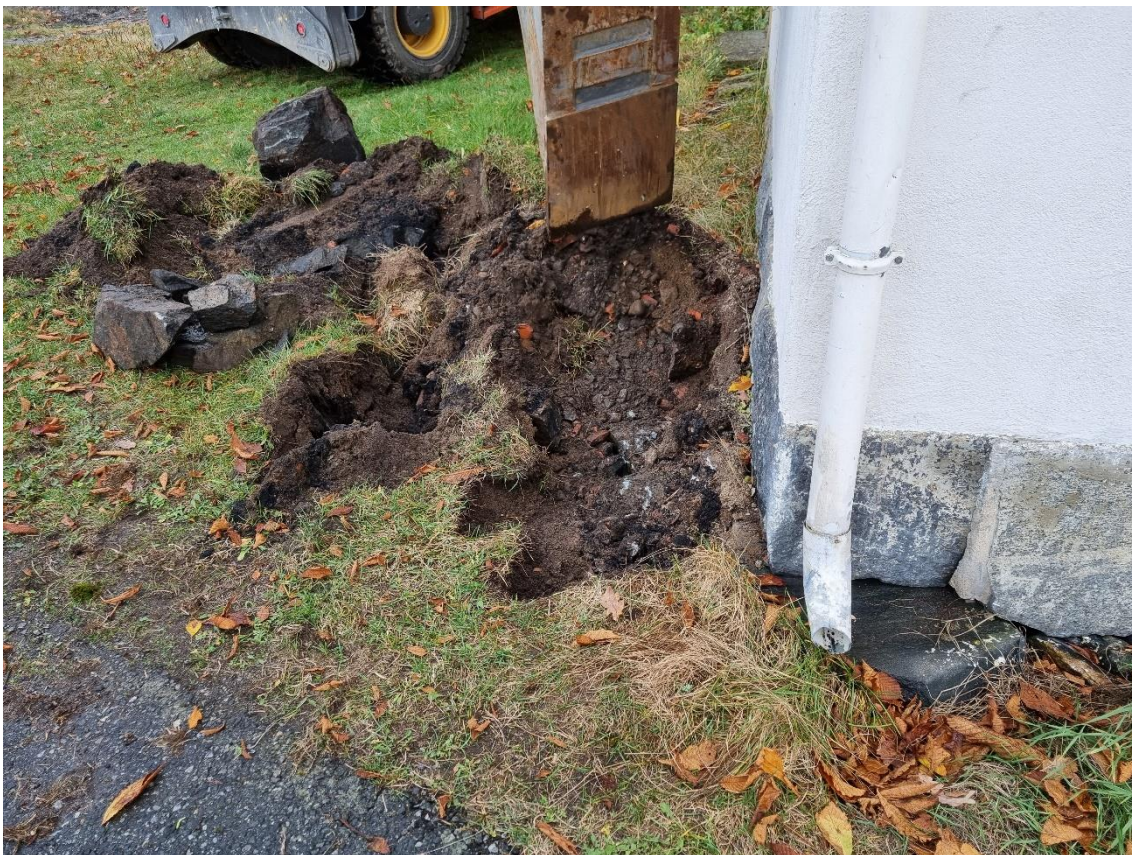
Figur 14: Prøvegraving ved Varmbadet.

Mens man prøvegravde ved Varmbadet var vanddybden i fronten av muren ca. 0,5 m (ca. kl. 12:30).

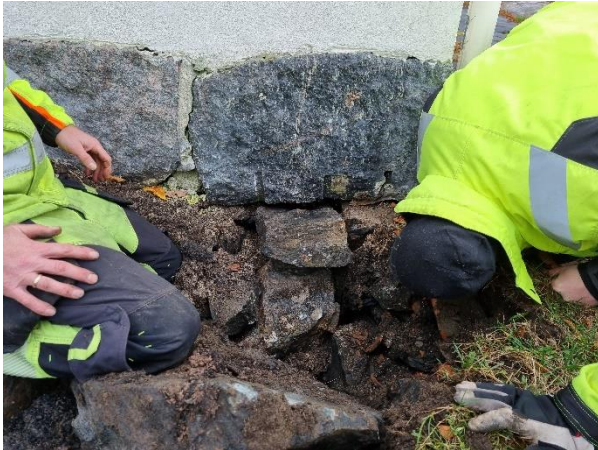
Figur 2-2: Prøvegraving ved nordvestre hjørne av Varmbadet. Steinfylling avdekket under gulvnivå.

Steinfyllingen som også er synlig i bildet på neste side ligger antageligvis med helning lik 1:1 eller slakere. Hvorvidt fyllingen ligger an mot berg, eller på stedlige masser med lavere fasthet, er vanskelig å si.

I forbindelse med en prøvegraving (26.11.2021) er det dokumentert at Varmbadet (bygningen) er fundamentert på en steinfylling i det nordvestre hjørnet. Denne steinfyllingen antas å føre lastene ned til dypere lag eller berggrunn med en lastspredning på omtrent 2:1. Det må regnes med at bygget overfører lastene kontinuerlig til grunnen uten nevneverdig buevirkning ved inngrep i massene under. Dette begrunnes med at man under prøvegravingen la merke til sprekker i mørtelen mellom grunnsteinene (fundamentet) som beveger seg når man kommer bort i dem med graveskuffen. Det er derfor svært viktig å unngå deformasjoner av massene nær Varmbadet.

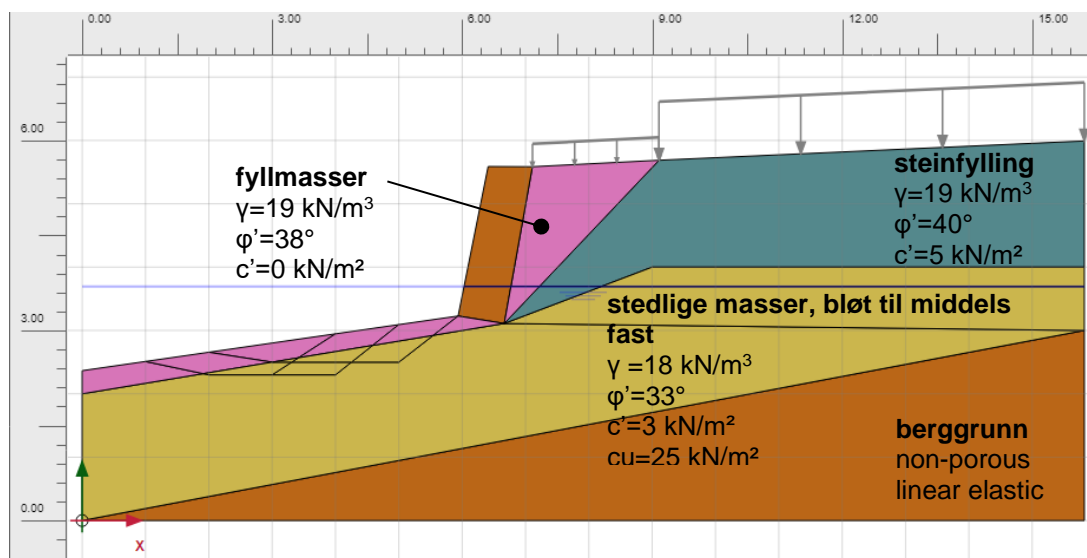
Figur 5-1: Numerisk modell av støttemur ved Varmbadet.

Det er i hovedsak benyttet erfaringsverdier for materialparametere (fra håndbok V200, SVV). Materialparameterne for laget med de stedlige massene (beige farge i figuren nedenfor) vurderes som mest usikre. Her er det i utgangspunktet modellert en bløt til middels fast leire eller silt, men det er benyttet noe høyere verdier enn anbefalt for naturlige, ikke komprimerte masser. Massene har ligget over lang tid, og en viss komprimering kan forventes. Udrenert skjærfasthet er modellert som en bløt til middels fast leire.

- Det er foretatt en drenert og en udrenert analyse, innledningsvis med Mohr-Coulomb.
- Underkant murfot er modellert ved sjøbunnsnivå, men den ligger antageligvis noe dypere i massene.
- Varmbadet er modellert som en terreglast på 50 kN/m^2 .
- Terreglasten foran Varmbadet er antatt med 5 kN/m^2 .
- Det er benyttet en ekvivalent lastfaktor på 1,3.
- Det er ikke tatt hensyn til vannstandsvariasjoner.

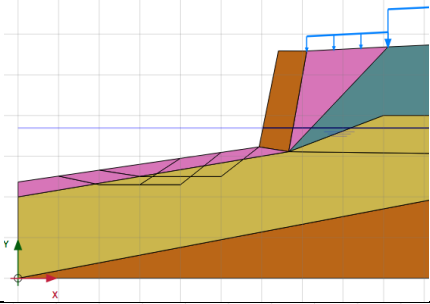
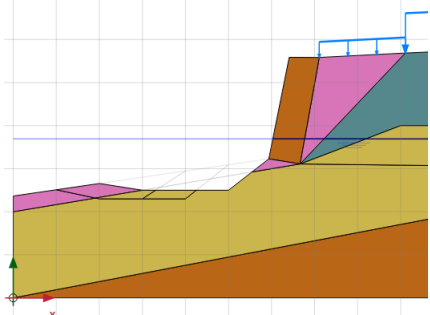
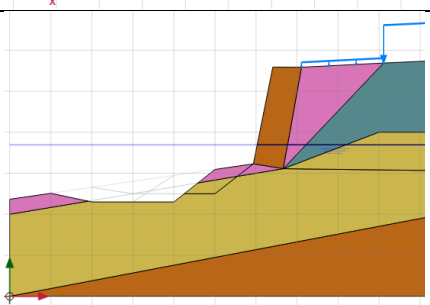
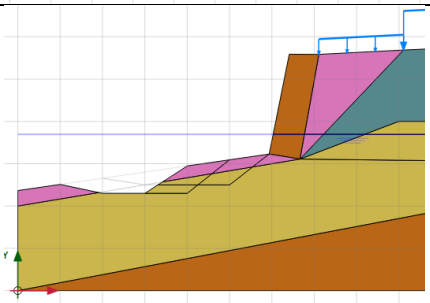
Situasjon	Beregnet sikkerhet (drenert / udrenert)	
Dagens tilstand	1,15 / 1,20

Utgraving 0 m foran dagens mur	<1,0 (går til brudd) / 1,15

Utgraving 1 m foran dagens mur	1,04 / 1,20

Utgraving 2 m foran dagens mur	1,08 / 1,22

Eurokodens krav til sikkerhet vil være 1,25 for drenert analyse og 1,4 for udrenert analyse. Resultatene fra denne analysen anses derfor kun som kvalitative.

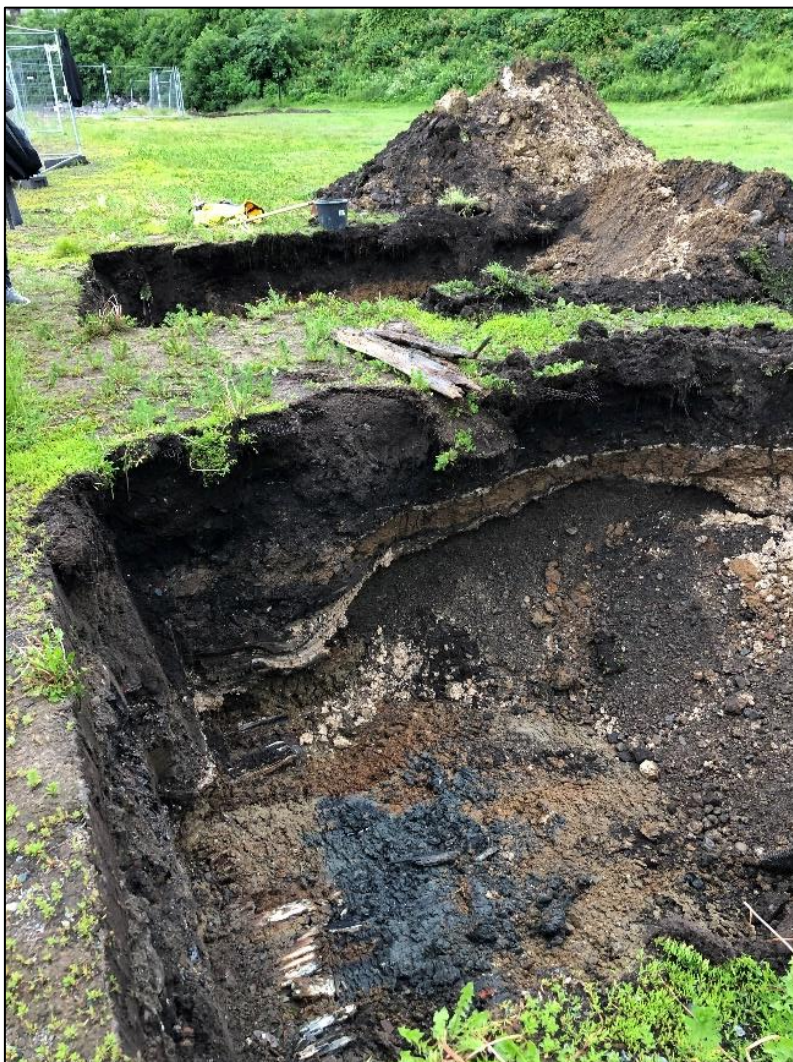
Figur 1-9. Bilde som ble tatt av en av sjaktene (prøvegrop 2X) under den geotekniske prøvegravingen som ble gjennomført 12. juni 2019 (bildet er hentet fra Sweco-notat 10211903-N01 «Notat Prøvegraving 12.06.2019»). Bildet viser tydelig innslag av lysere partier i masseneet område med jord med en blågrå farge.

Bilder fra den geotekniske prøvegravingen 12. juni 2019 viser tydelige innslag av lyse partier i grunnen, og et av bildene som ble tatt under prøvegravingen er vist i Figur 1-9.

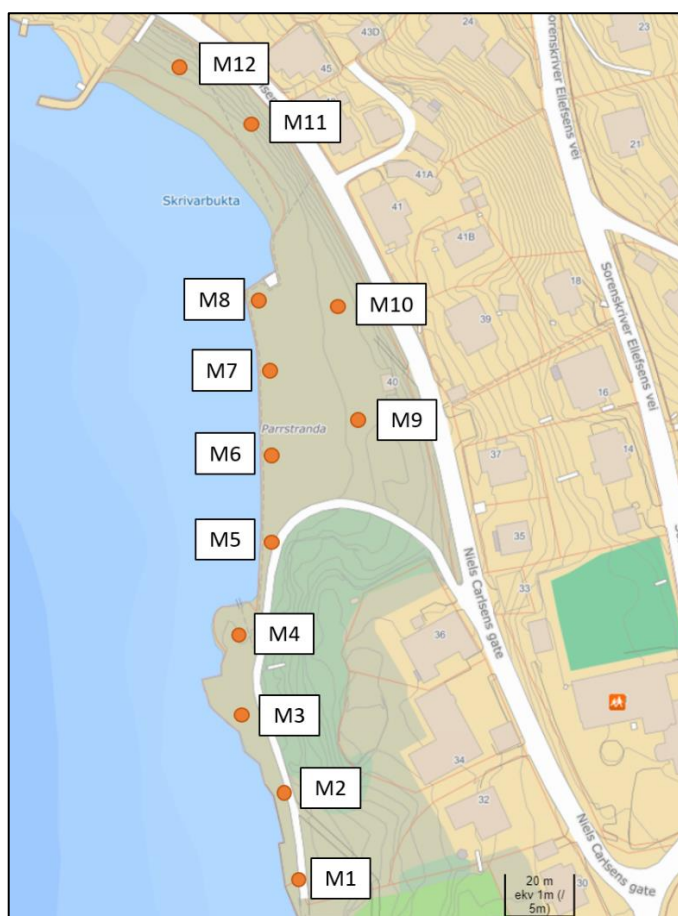
Figur 2-1. Oversikt over de planlagte prøvepunktene.

Sweco Norge AS gjennomførte en miljøteknisk grunnundersøkelse ved Parrstranda den 2. april 2020. Eiendommen ble prøvetatt i henhold til NS 10381-5 [1] og TA 2553/2009 [2]. Prøvepunktene ble valgt ut med tanke på å oppnå en representativ oversikt over forurensning på området. En oversikt over Swecos planlagte prøvepunkter er gitt i figur Figur 2-1.

Prøvene ble hentet opp ved hjelp av borerigg og boringen ble gjennomført av «Romerike Grunnboring». I ett av de planlagte prøvepunktene (M2) var det ikke mulig å bore, og det ble derfor ikke hentet opp noen prøve herfra (bare stor stein ifølge riggfører). Det ble også vurdert som mindre nødvendig å hente ut prøver fra to prøvepunkter på sandstranda fordi det hvert år blir fylt på sand her, og det derfor mest sannsynlig er helt like masser over hele stranda. Det ble derfor ikke hente ut prøve fra M11. Det ble boret ned til omtrent 0,7 meters dybde, hvor boret stoppet i mye stor stein. Det gikk altså ikke å bore dypere enn omtrent 1 meter med naverboret grunnet grove masser, med unntak av prøvepunkt M6. Ved prøvepunkt M6 bestod dypereliggende masser (>1 meter) av jord og sand. Det ble derfor boret ned til 3 meters dyp og prøvetatt ned til 2 meter.

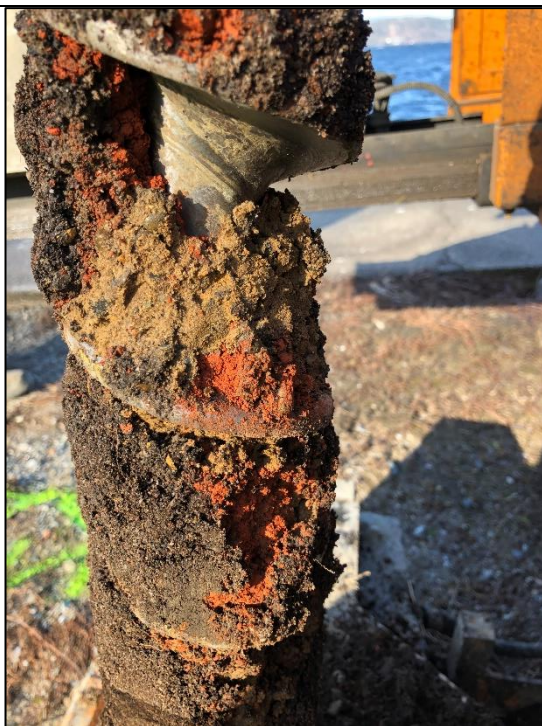
Figur 2-2: Utsnitt av profil for punkt M6 (0-1 m). Prøven viser tydelige innslag av tegl og lysere masser.

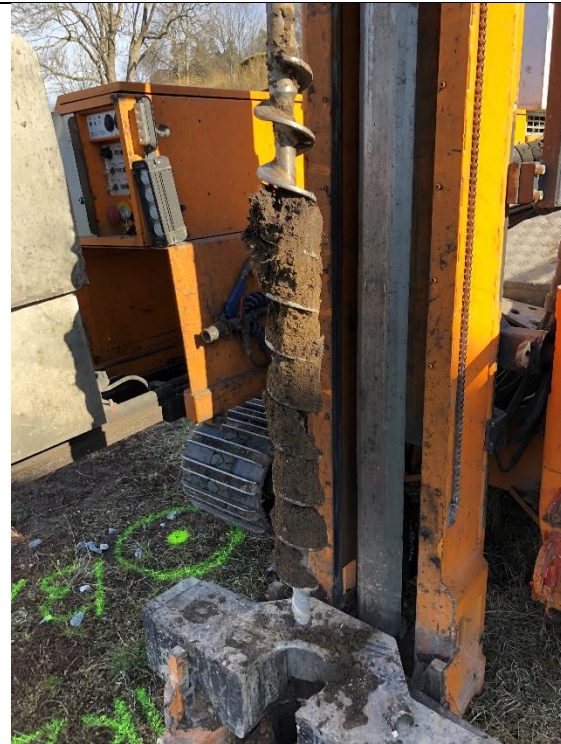
Bilde 1: Prøve M1, 0-70 cm.

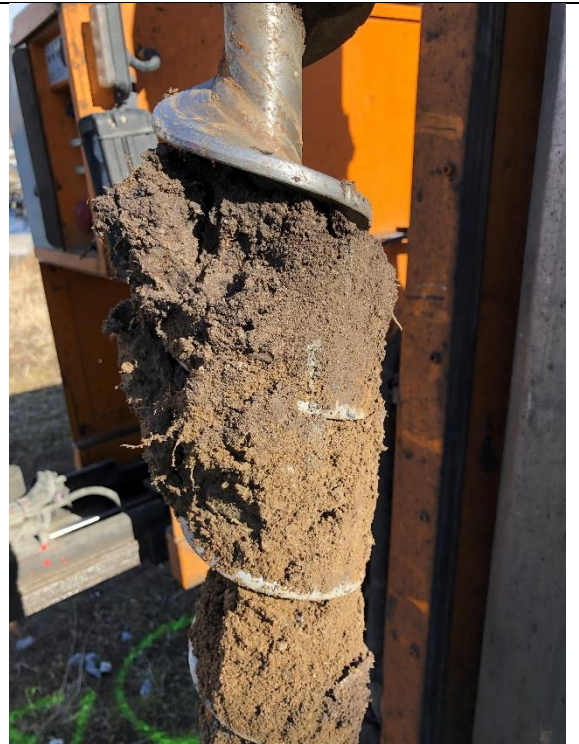
Bilde 2: Prøve M1, øvre 20 cm.

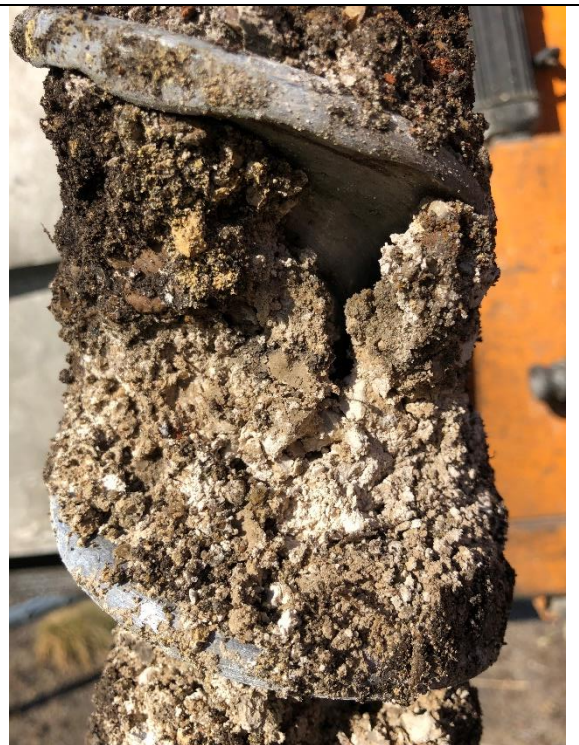
Bilde 4: Prøve M3, nærbilde av lysere parti i prøven.

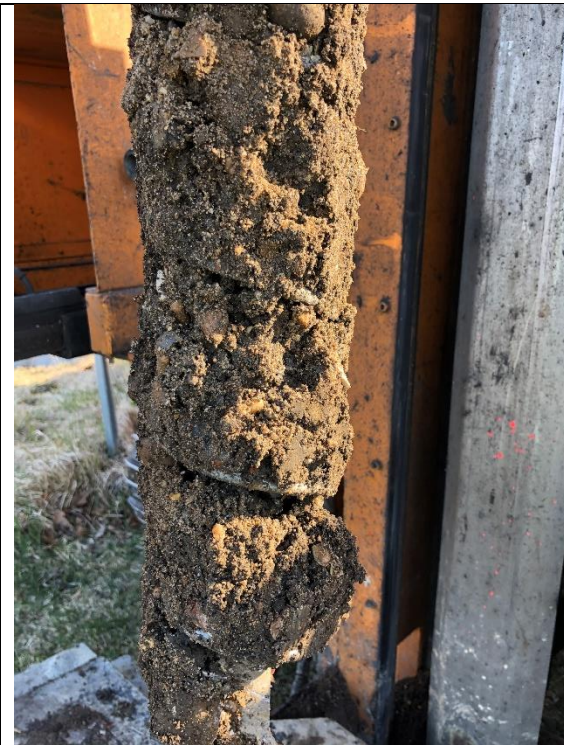
Bilde 5: Prøve M4, 0-90 cm (på bildet vises nedre del).

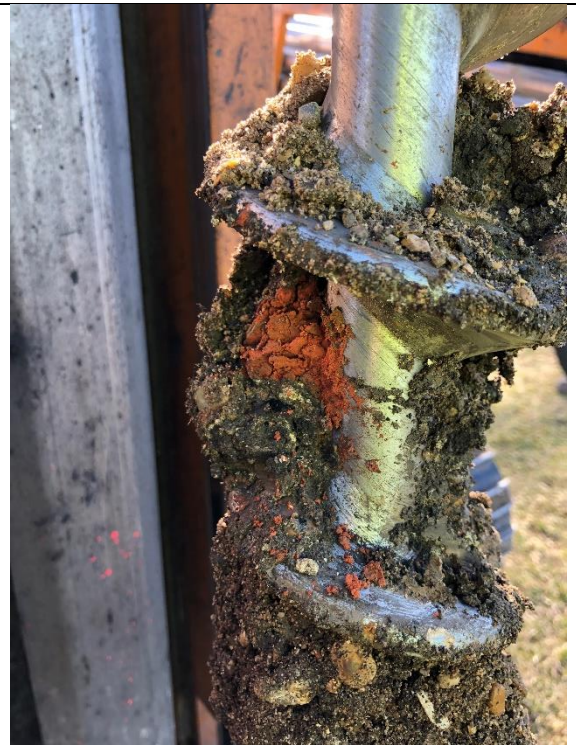
Bilde 6: Prøve M4, innslag av tegl. Tydelig av massene er fyllmasser.

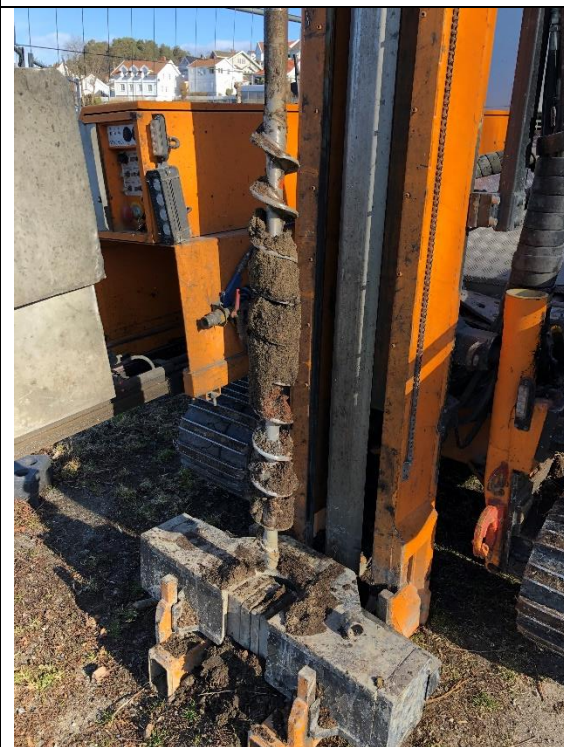
Bilde 7: Prøve M5, 0-80 cm.

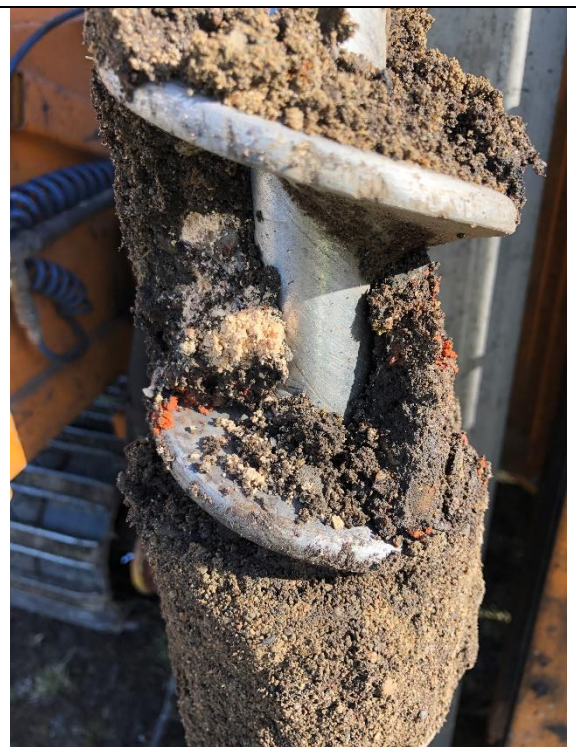
Bilde 8: Prøve M5, innslag av tegl og lysere masser.

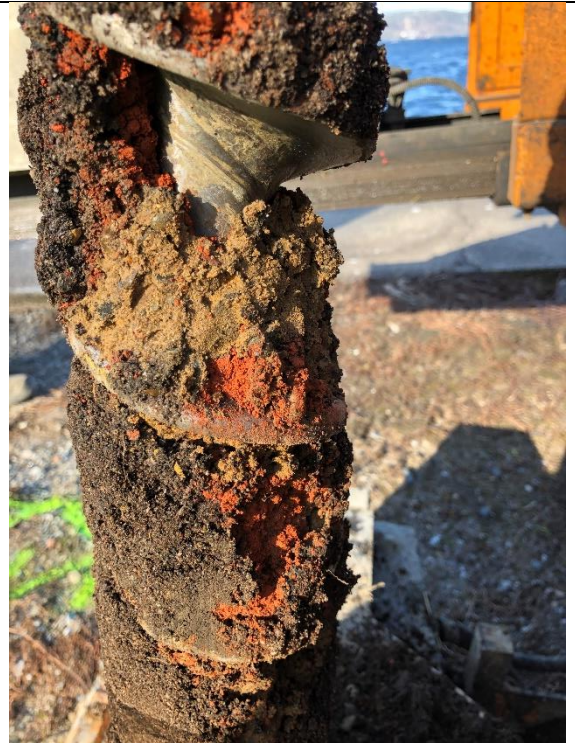
Bilde 10: Prøve M6, 0-1 m. Innslag av teglstein og lysere masser.

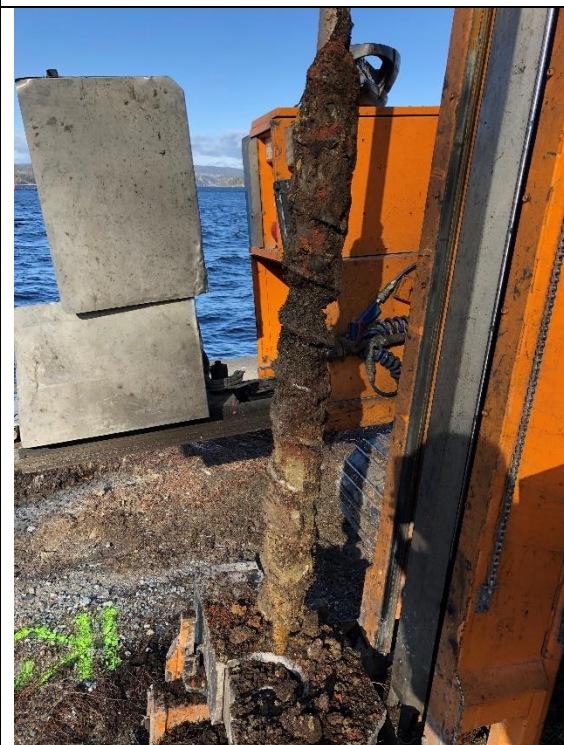
Bilde 11: Masser i punkt M6 1-2 m. Fyllmasser ned til 1,3 m, deretter virker det til å være stedlige masser. Grov sand til å begynne med, fin sand fra ca. 1,5 m. Vann på ca. 1,3 m (ved havnivå).

Tiltaksområdet er på ca. 3 500 m². Terrenget der arbeidene skal gjøres er tilnærmet helt flatt, og ligger omtrent 1-1,5 m over havnivå. I prøvepunkt M6 ble det boret ned til tre meter, og ved ca. 1,3 m var massene ganske våte. Dette stemmer godt med vannivået til sjøen utenfor støttemuren. Massene bestod hovedsakelig av jord i de øvre 10-20 cm, og deretter av fyllmasser med varierende innhold av sand og jord ned til større stein/grovere masser ved rundt 70-100 cm.

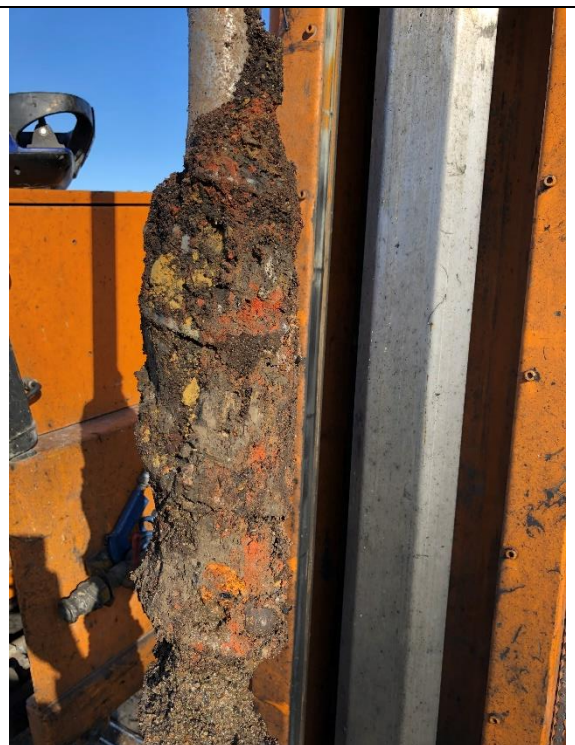
Bilde 12: Prøve M6 1-1,3 m.

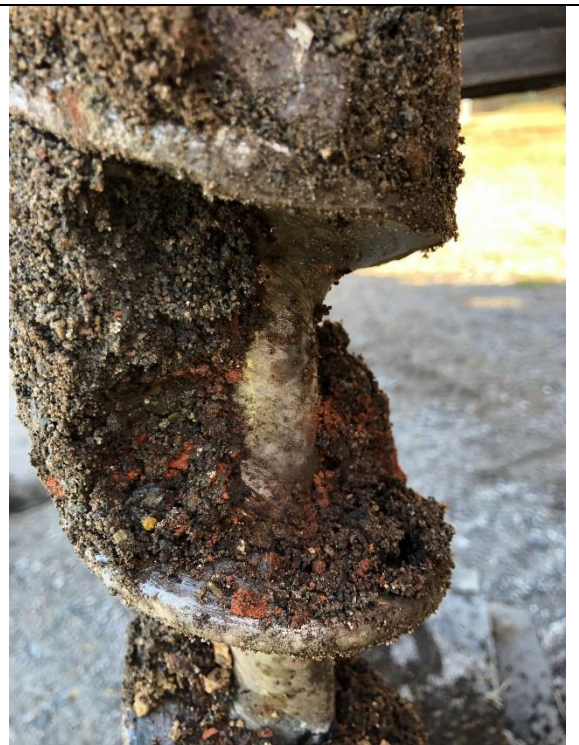
Bilde 16: Prøve M7. Innslag av teglstein.

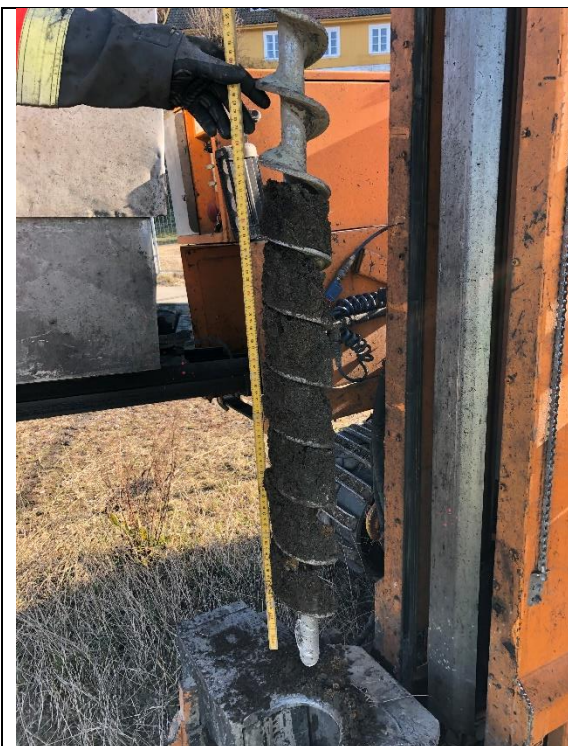
Bilde 17: Prøve M8, 0-70 cm.

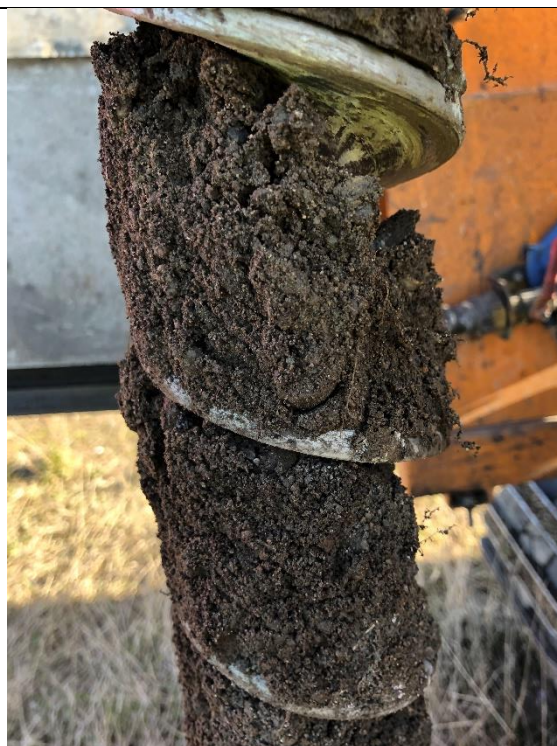
Bilde 18: Prøve M8. Hovedsakelig jord/sand.

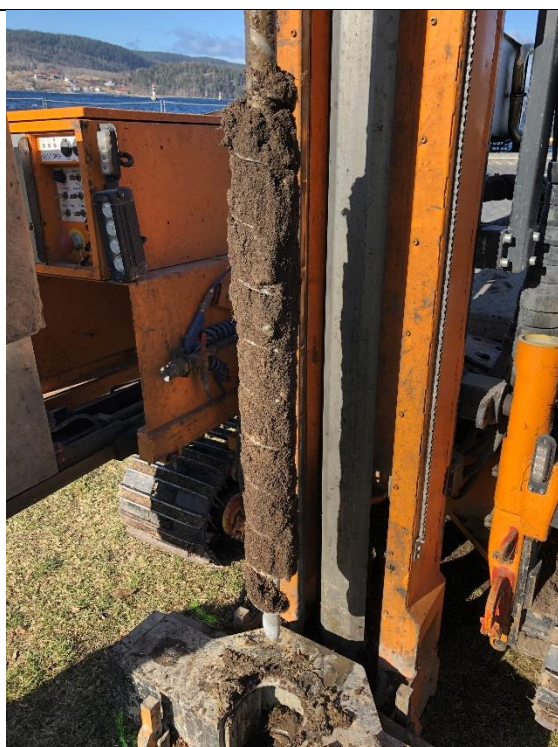
Bilde 19: Prøve M9, 0-1 m. Hovedsakelig jord/sand. Noe innslag av tegl.

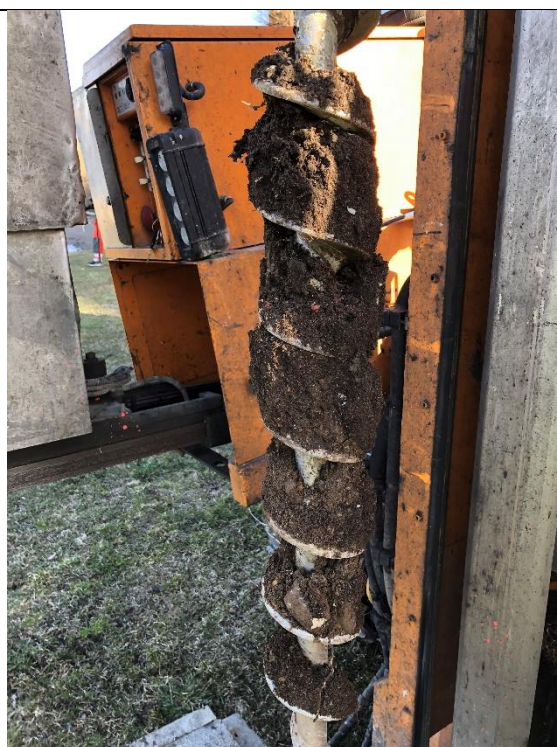
Bilde 20: Prøve M10, 0-1 m. Innslag av noe tegl og noen mindre områder med lysere masser.

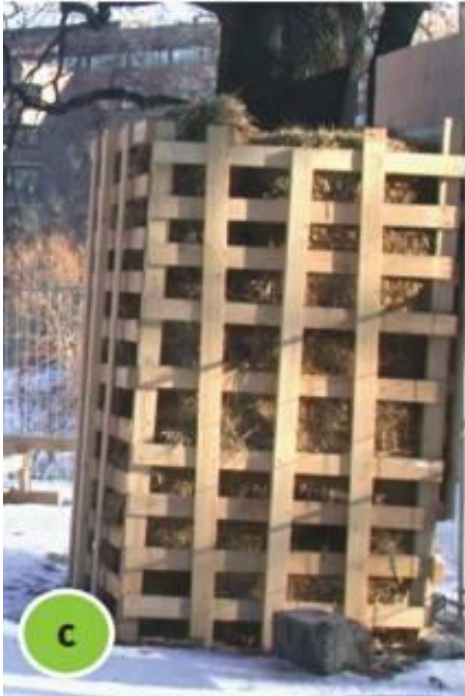
2. Naturmiljø og fremmede arter				
T 2.1	Kastanjetreet ved varmbadet skal kasses inn med halm eller annet støtdempende materiale inni. Stammen skal kles med strie før innkassing. Se figur nedenfor for eksempel på utforming. Arbeidet skal skje før annet anleggsarbeid starter, og med byggherre til stede.	E
