Lokalitetsnavn: SKATTEBØLBEBKEN

Kommune: RAKKESTAD

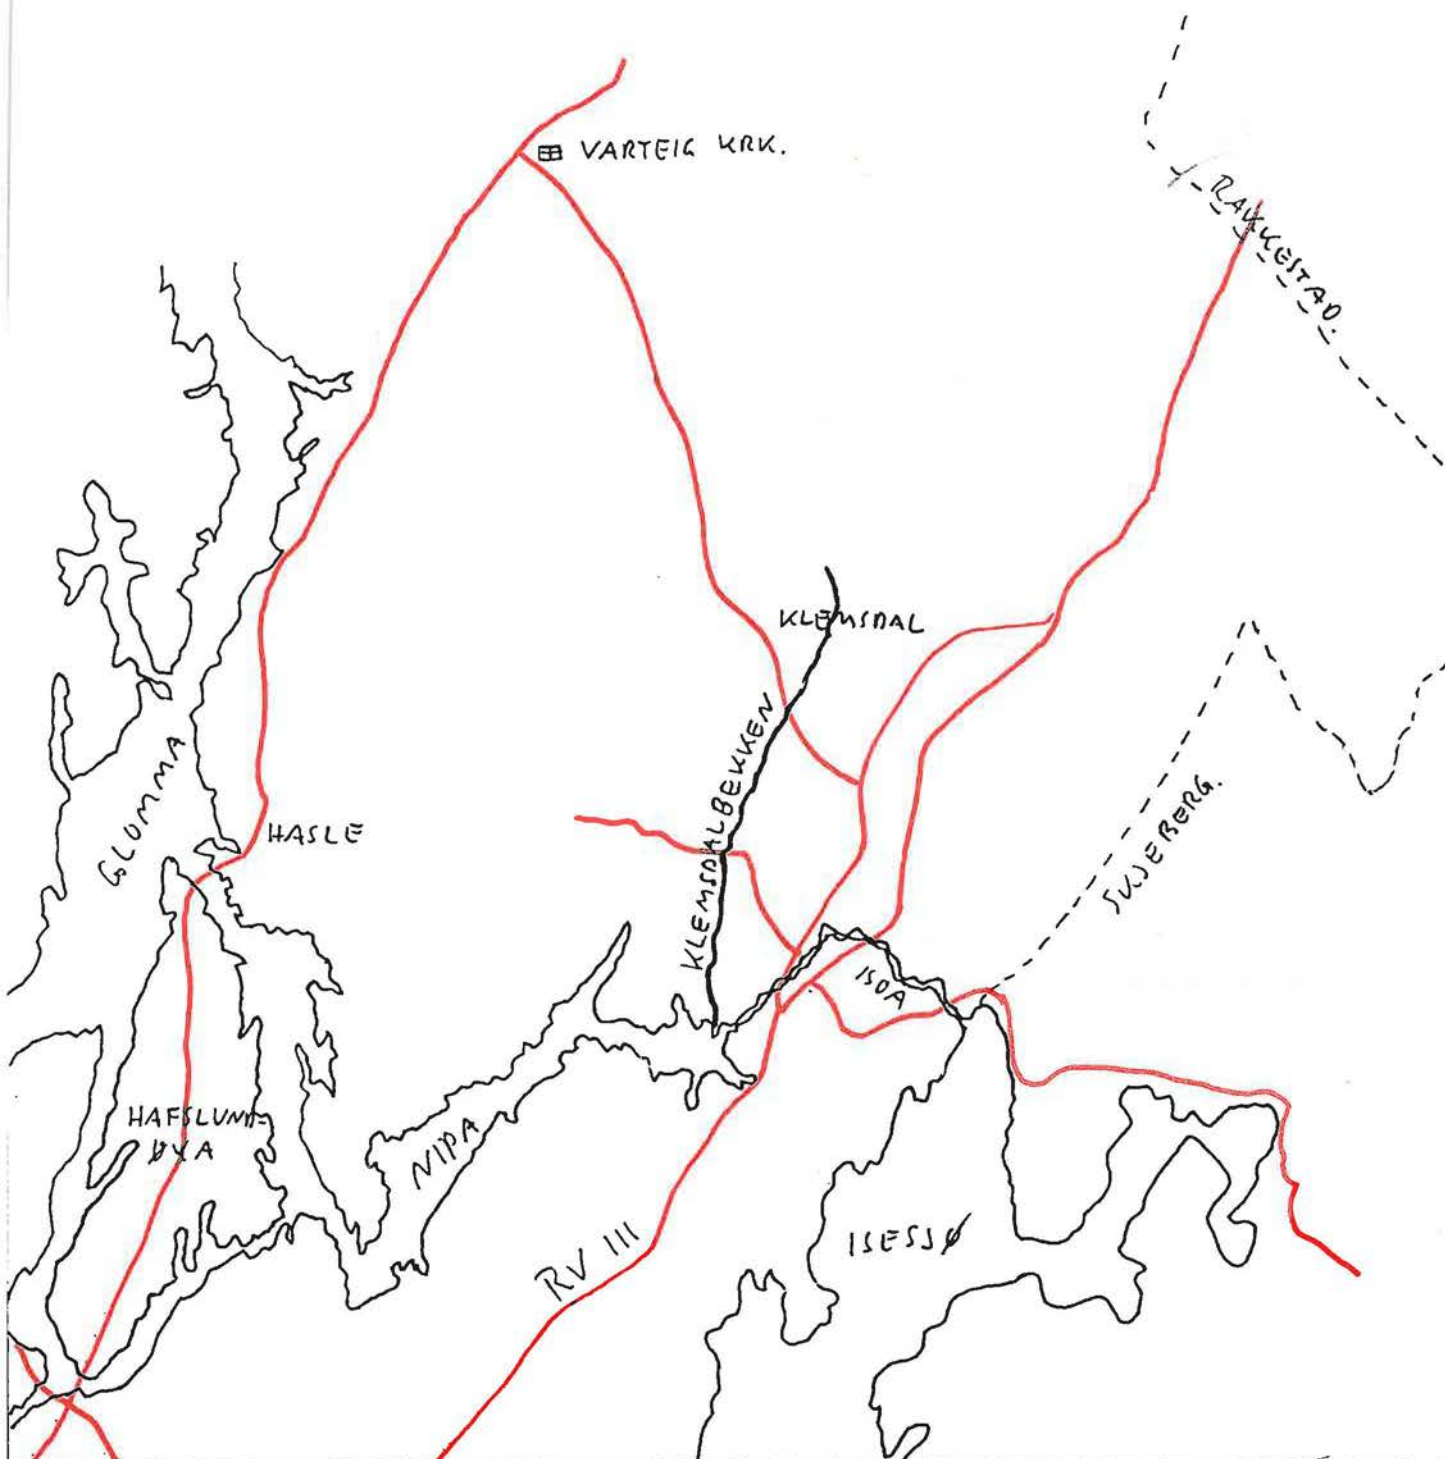
NAVN KLEMSDALBEKKEN	KARTBLAD 1913 I
KOMMUNE VARTEIG	MÅLESTOKK 1:50 000

Lange lukkinger i den øvre delen av bekkesystemet er vandringshindere for fisken. Tilbakegang i fiskebestandene. Det er problemer med erosjon i områder med lite kantvegetasjon.
