# *ØRA - våtmark og havn*

Dato:	25. februar 1997
Rapport nr:	2/97
ISBN nr:	82-7395-124-3

<p><u>Rapportens tittel:</u></p> <p><i>ØRA - VÅTMARK OG HAVN</i></p>
<p><u>Forfatter(e):</u></p> <p><i>Inge Eikland</i></p>
<p><u>Oppdragsgiver:</u></p> <p><i>Fylkesmannen i Østfold - Miljøvern avdelingen</i></p>
<p><u>Ekstrakt:</u></p> <p><i>I tiden etter at Øra-kanalen ble anlagt er det foretatt mange spredte målinger, tellinger og undersøkelser i Øra-området, uten at disse er blitt systematisert og vurdert i sammenheng. I den grad det er mulig i dette kompliserte område, har en i denne rapporten forsøkt å sette opp en status som grunnlag for å bedømme konsekvensene av utførte og forestående utbygginger, og for å registrere områdets økologiske utvikling.</i></p> <p><i>Rapportskriveren var medlem av Øra-utvalget, og sto som fylkesingeniør for gjennomføringen av kanalprosjektet. Senere har en som fylkesmiljøvernsjef sporadisk fulgt utviklingen i Øra-området, og vært koordinator for miljøprogrammet i forbindelse med havneutvidelsen i 1994.</i></p>

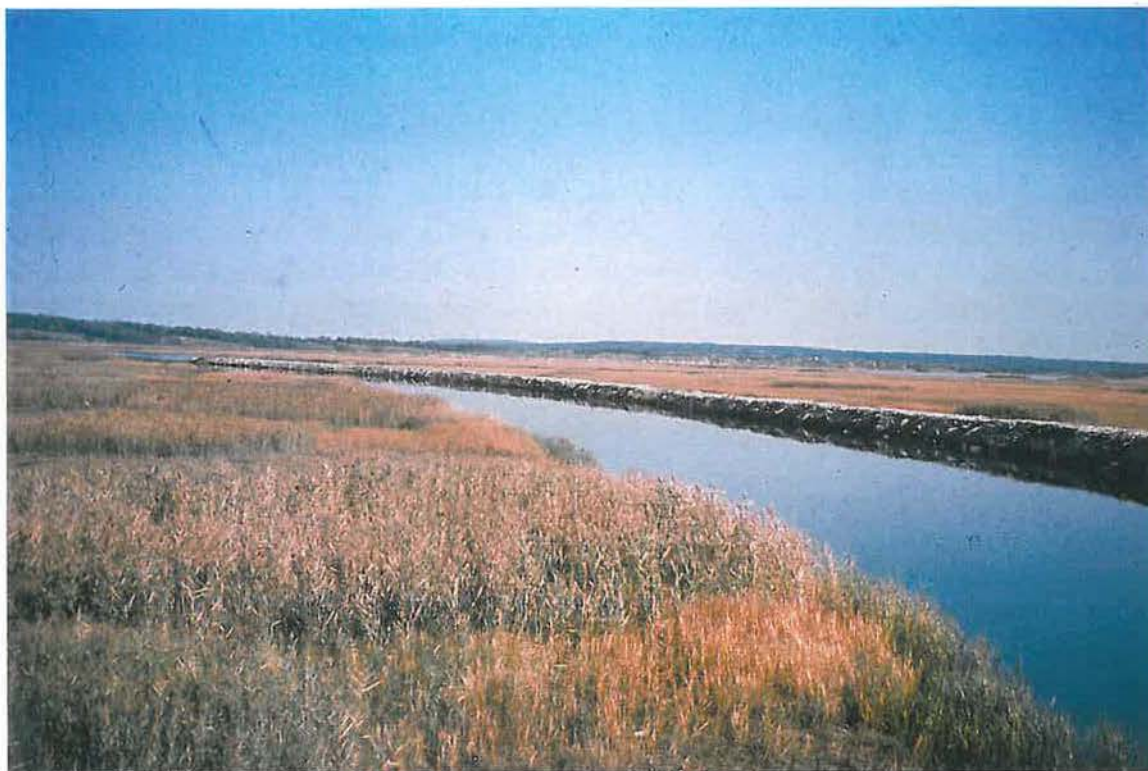
Figur 4. Ferdig utgravd kanal

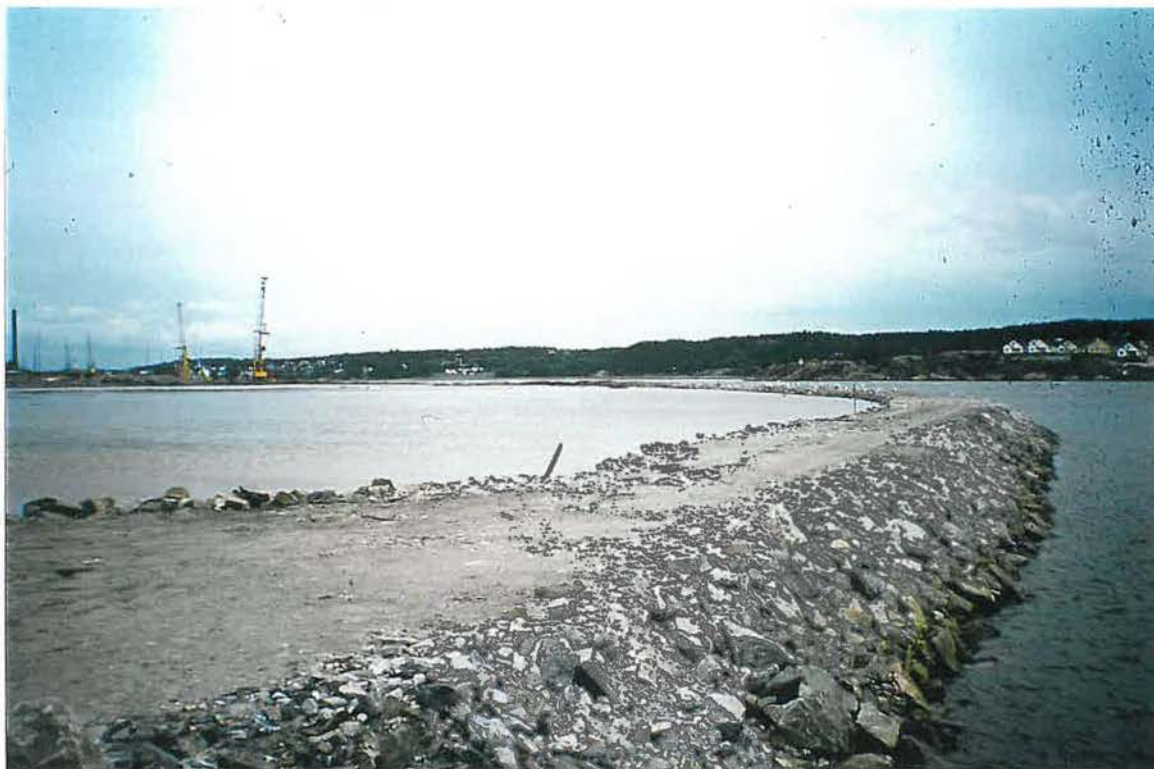
Figur 8. Ferdig havnesjetè.

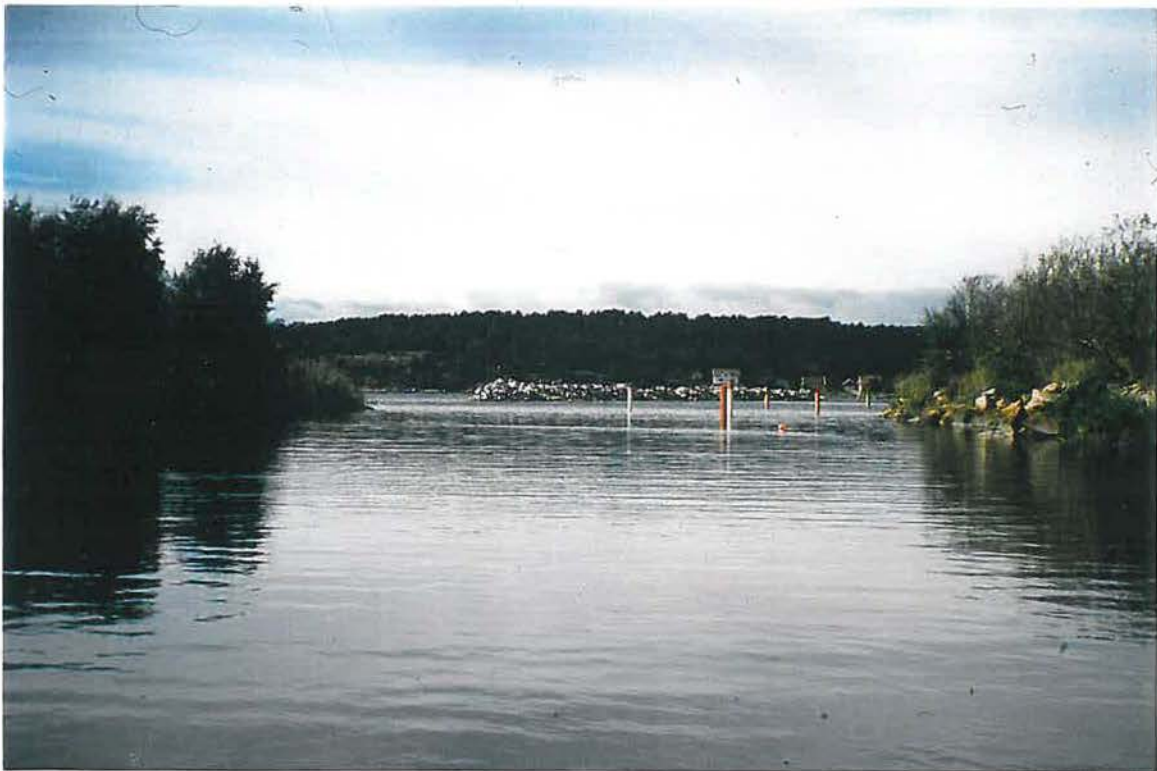
Figur 9. Fangarmen utenfor kanalinntaket

Uansett var det klart at en utfylling i Glomma ville redusere ferskvannstilførselen til Gandsrødbukta dersom ikke eksisterende korte fangarm ble forlenget, og lengden ut i elvestrømmen ville her ha stor betydning. En fant ut at en fangarm på 170 m. ville gi ca. 20 % større transport gjennom kanalen enn den eksisterende 25 m lange arm. Dette inkluderte en 45 m lang åpning i skjermen slik at is og flytende gjenstander ikke ville legge seg i kanalåpningen og muligens også hindre hvirveldannelser. Dette ville ikke ha noen betydning for strømretning og hastighet, for strømmen går helst rett fram dersom den ikke møter hindringer.

Miljøvernavdelingen ønsket å forlenge fangarmen med ytterligere 50 m, en ville da også nå 40-50 m ut fra kailinjen da det her skjer størst endringer med hensyn til både strøm og salinitet.

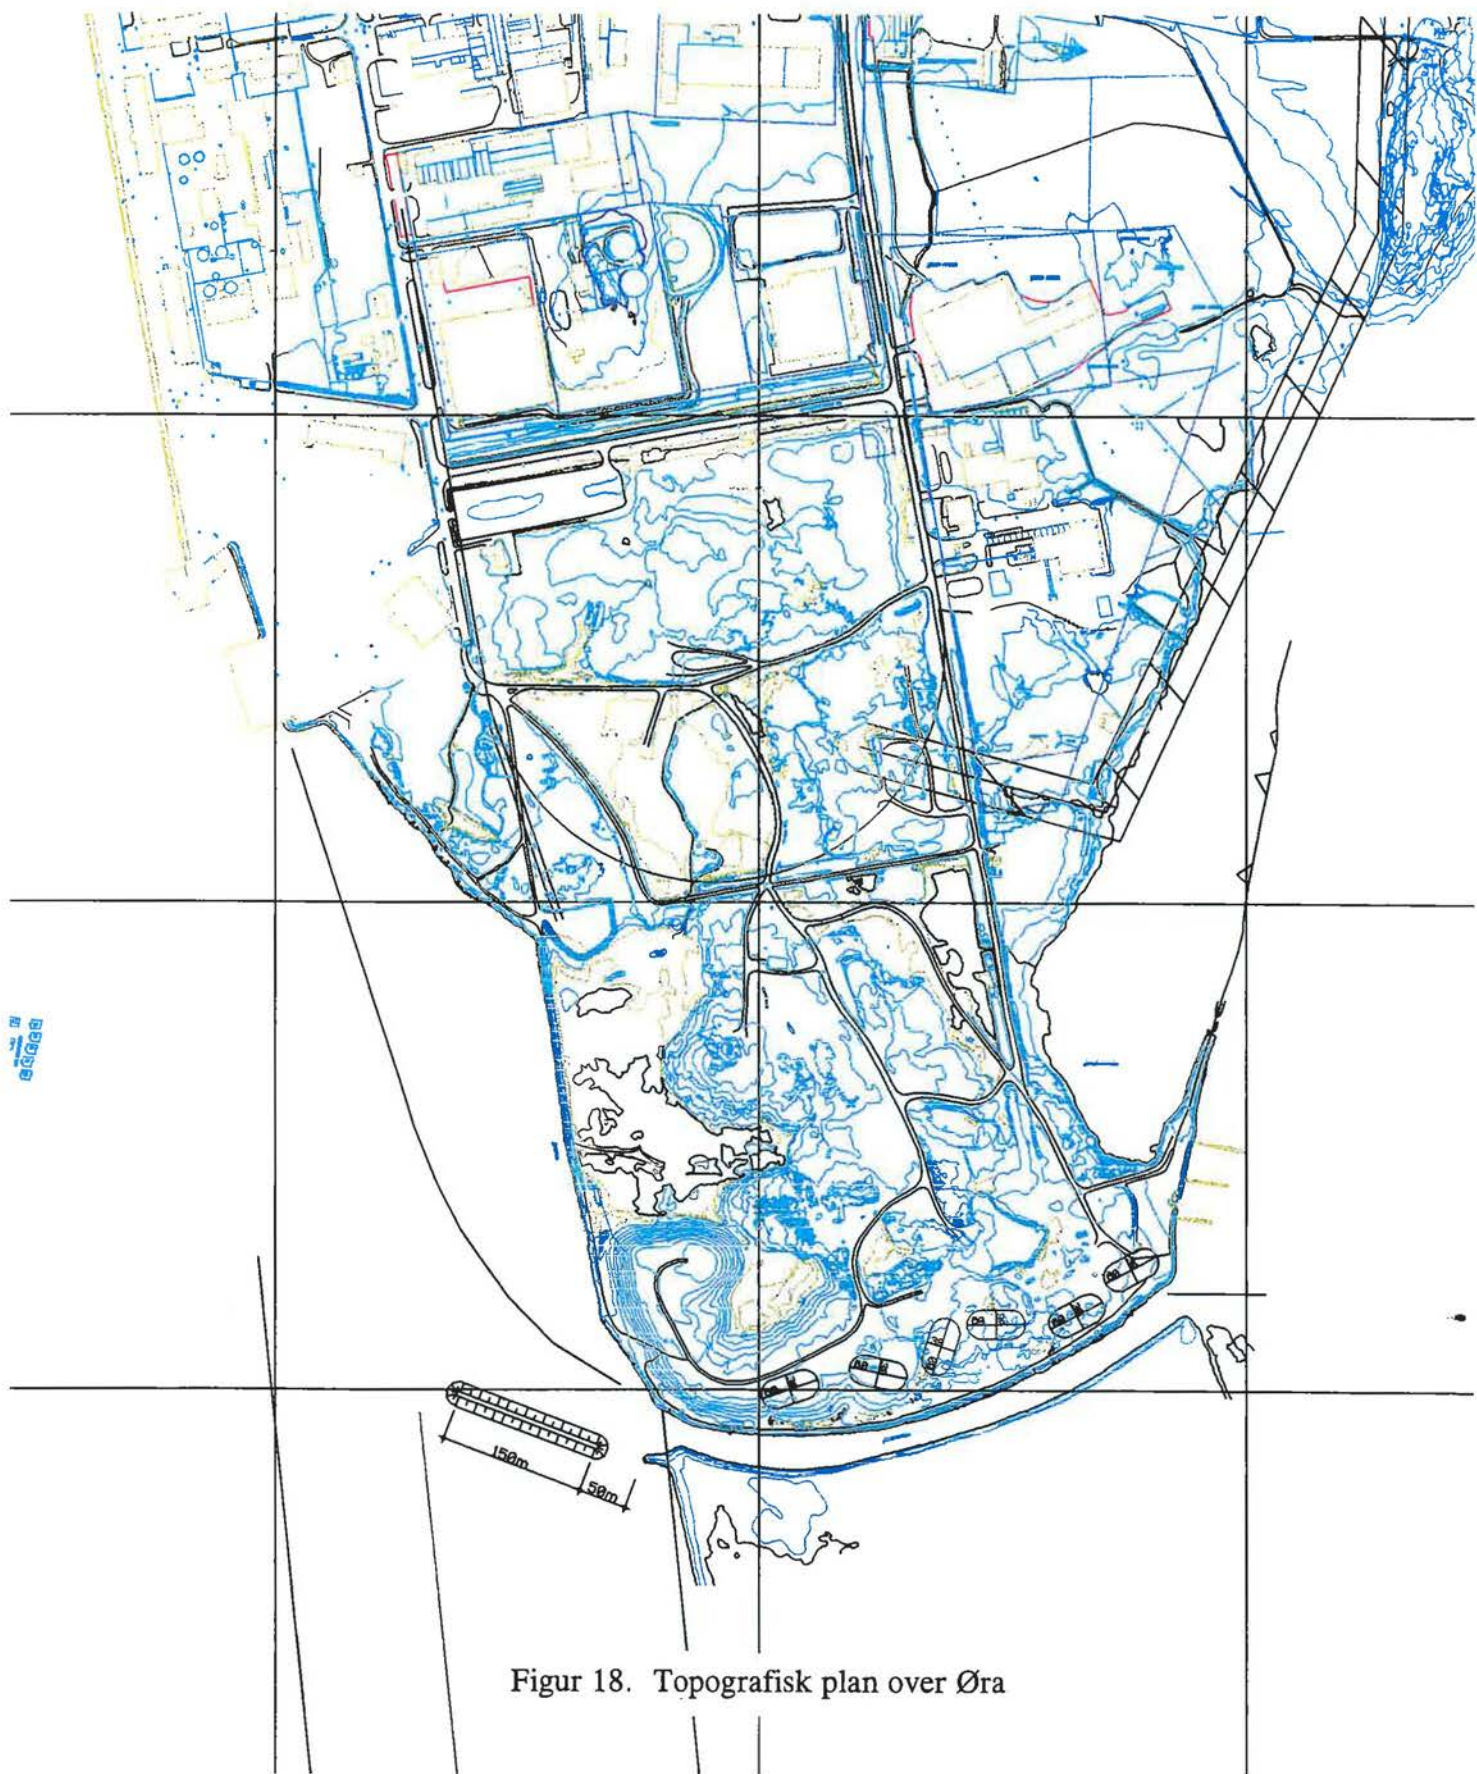
Figur 18. Topografisk plan over Øra

Det er nå laget en topografisk plan for fyllplassområdet med en høy vold ute ved kanalen som vil hindre innsyn. (figur 18.) Gjennomføring av planen vil også innebære en opprydding i avfallsområdet.

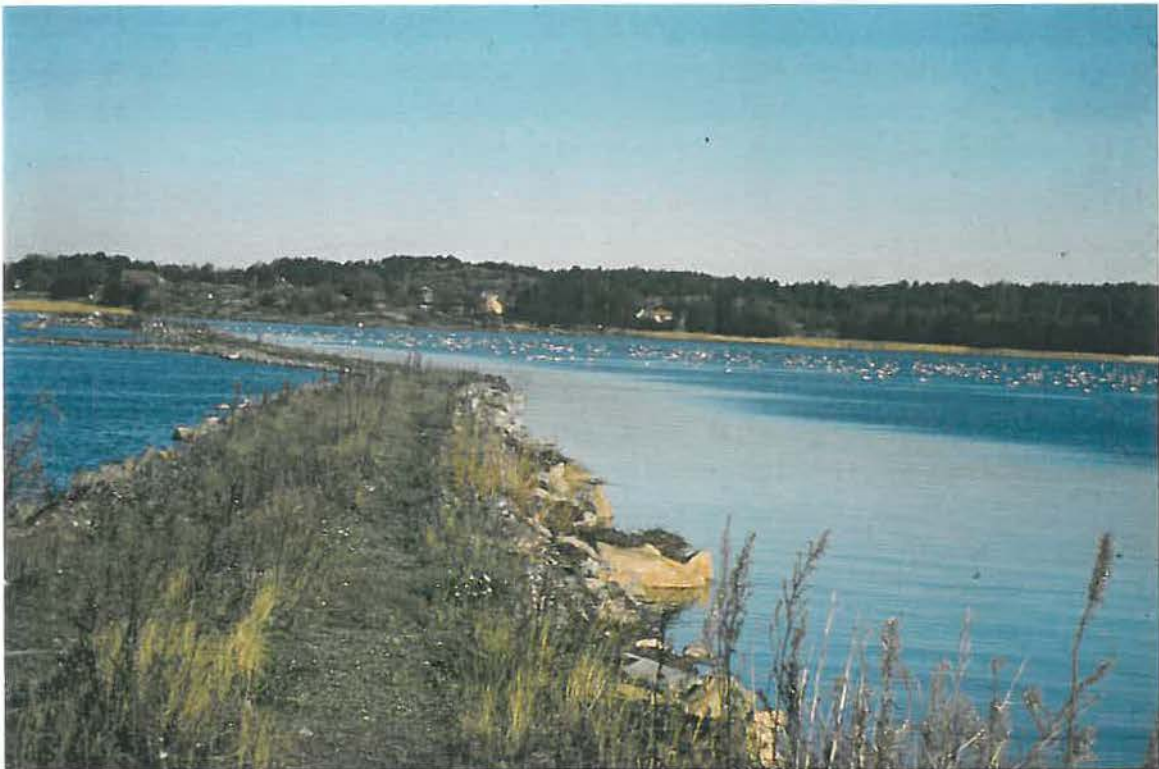
Figur 22. Molo i Gandsrødbukta

- Det bør det gjennomføres et målingsprgram for salinitet i Gandsrødbukta , kanalen og i Glomma.
- Kanalbunnen bør snarest fores med grus for å hindre ytterligere erosjon.
- Vurdere og eventuelt gjennomføre tiltak ved kanalinntaket for å redusere saltvannsinnblandinen.
- Moloen mot dybdepartiet forlenges innover til i Gandsrødbukta, og toppen planeres som gang- og sykkelsti som forbindes med Klokkerstuveien
- Reservatgrensen vurderes flyttet innenfor moloen i Gandsrødbukta.
- Igangsette arbeidet med informasjonssenter og fugletårn

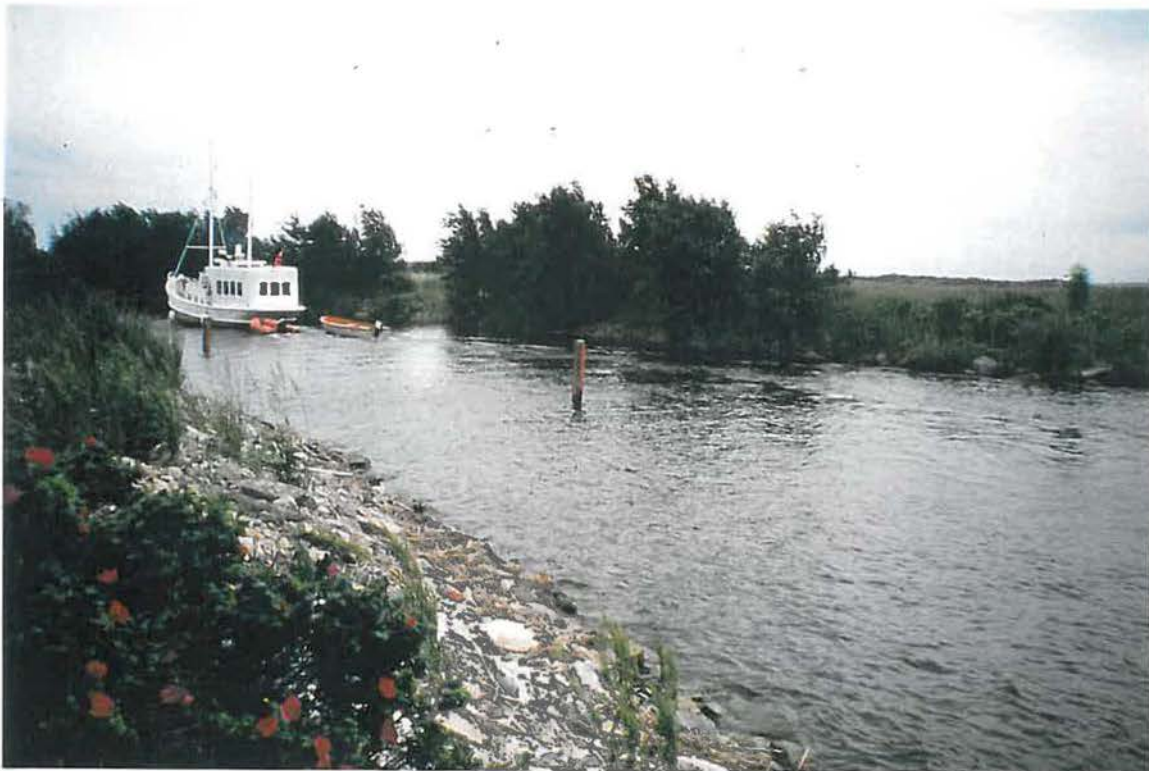
Figur 23. Båttrafikk i Øra kanalen
