► Jernverkstomta, Notodden

Tiltaksplan for graving i forurenset grunn - Infrastruktur, felt S1 og felt BK

Oppdragsnr.: 5191913 Dokumentnr.: RIM02 Versjon: E03 Dato: 2019-05-15

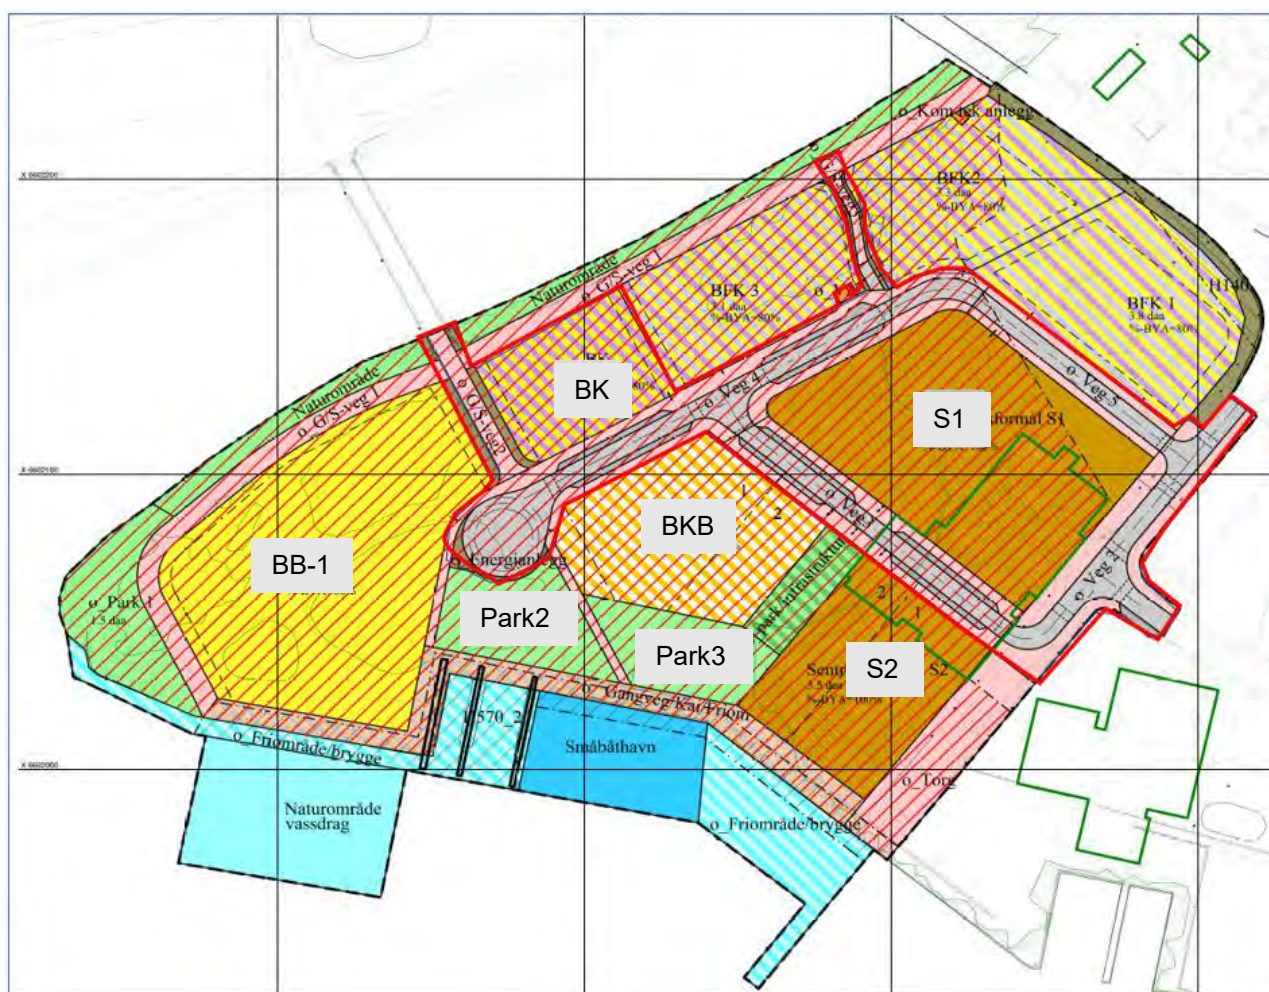
Figur 1: Reguleringsplan. De områdene som er planlagt å bygge ut først er markert med rød linje.

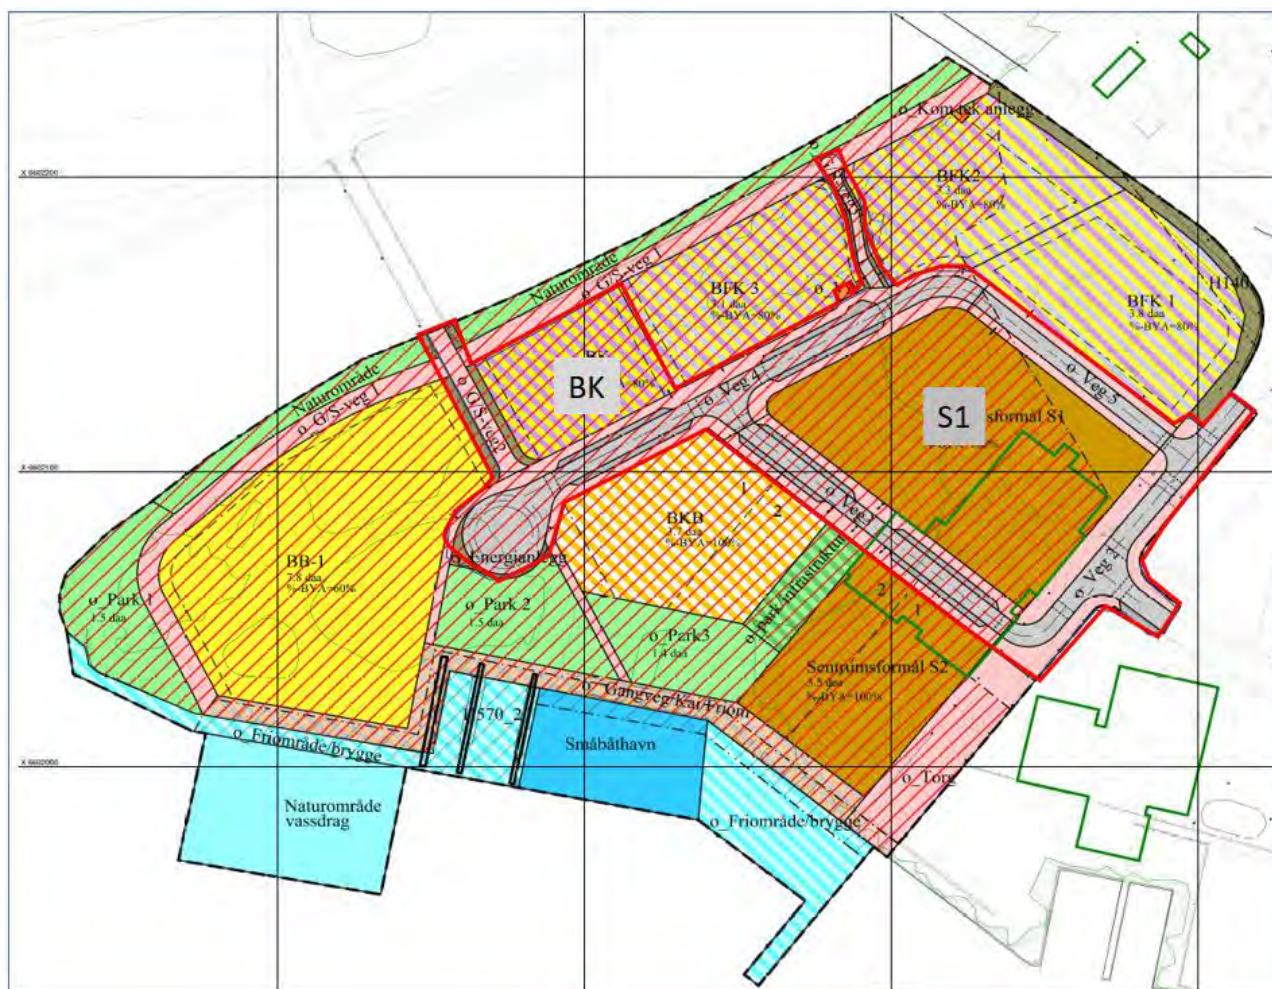
Figur 2: Reguleringsplan for Jernverkstomta (Søndergaard Rickfelt AS, Reguleringsplan etter PBL av 2008. Jernverkstomta – Vest, revisjon datert 22.12.2017). Området hvor det foreligger konkrete planer om utbygging og som denne tiltaksplanen beskriver konkrete tiltak for er markert med rød linje. På øvrige områder skal flere undersøkelser gjennomføres for å ha bedre grunnlag for en oppdatert spredningsvurdering.

På oppdrag fra Notodden kommune skal Norconsult utarbeide en søknad for graving i forurenset grunn med tilhørende tiltaksplan ifbm. utvikling av reguleringsområdet som vist i figur 2, heretter referert til som *Jernverkstomta*, på Notodden. Tiltaksplanen skal godkjennes av Fylkesmannen i Vestfold og Telemark.

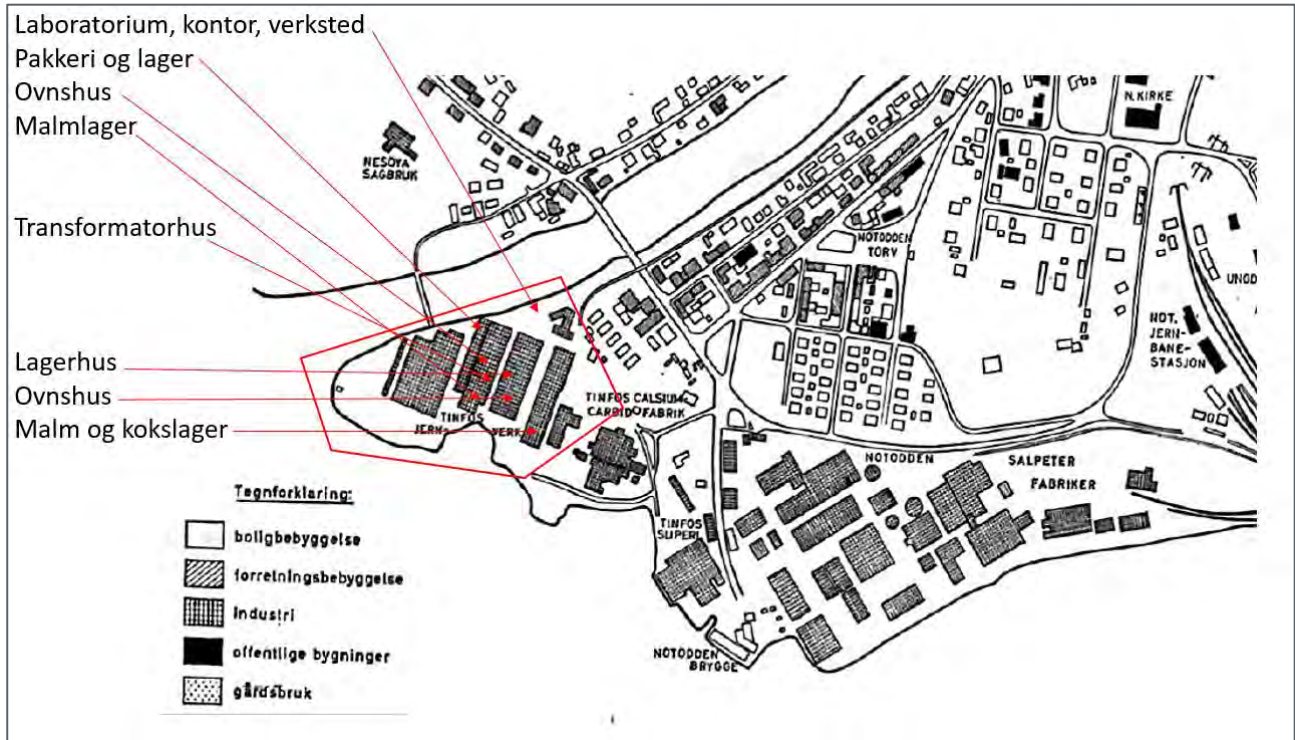
Figur 5: Utklipp av oversiktskart over Notodden fra 1960, tracet etter luftfot nr 2153/A2_a3, fotografert 23/6-1960. Widerøes Flyveselskap A/S.. Jernverkstomta er markert med rødt omriss. Bygningenes bruk basert på kart fra 1939 er oppgitt med røde piler. Kartet er oversendt til Norconsult av Notodden kommune.

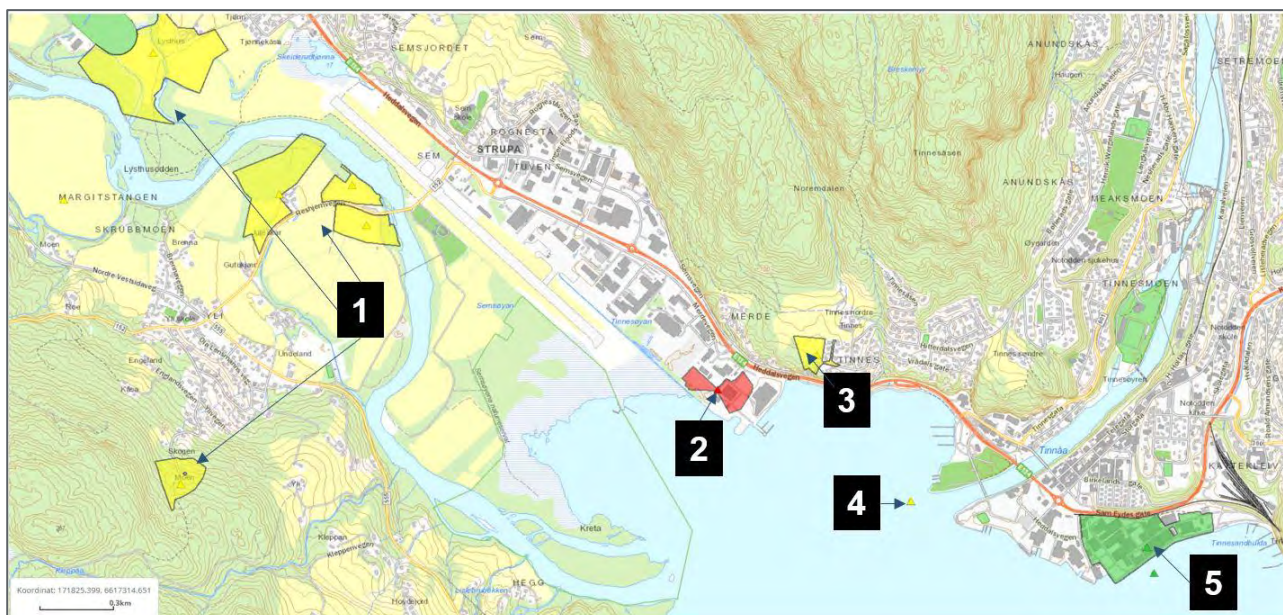
Figur 6: Viser forurensete lokaliteter ved Jernverkstomta i grunnforurensningsdatabasen.

I grunnforurensningsdatabasen er det registrert flere fyllinger og lokaliteter med forurenset grunn langs og i Heddalsvatnet og langs Tinnelva. Disse er vist i figur 6 og tabell 1. For en nærmere beskrivelse av andre kilder til forurensning i Heddalsvatnet henvises det til Norconsult rapport 5191913-RIM03.

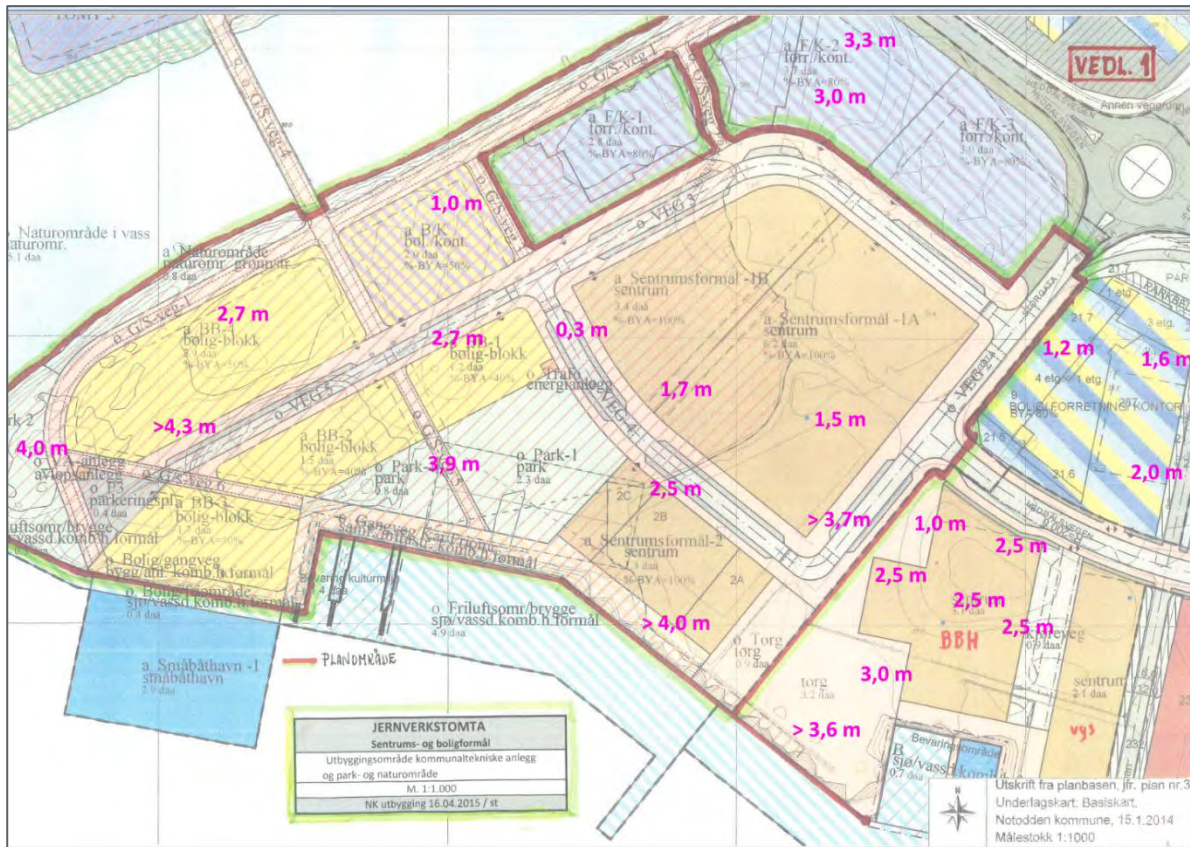
Figur 7: Mektighet av fyllmasser i området (antall meter fra overflate til bunn fyllmasser/overgang til elvegrus).

- Terrenget er oppfylt og planert på mellom ca. kote 19 og +22, altså ca. 3-6 m over Heddalsvatnet. Figur 7 viser hvor stor mektighet med fyllmasser det er registrert på bakgrunn av beskrivelser av sjakter som ble utført av Noteby i 1996 og 2002.

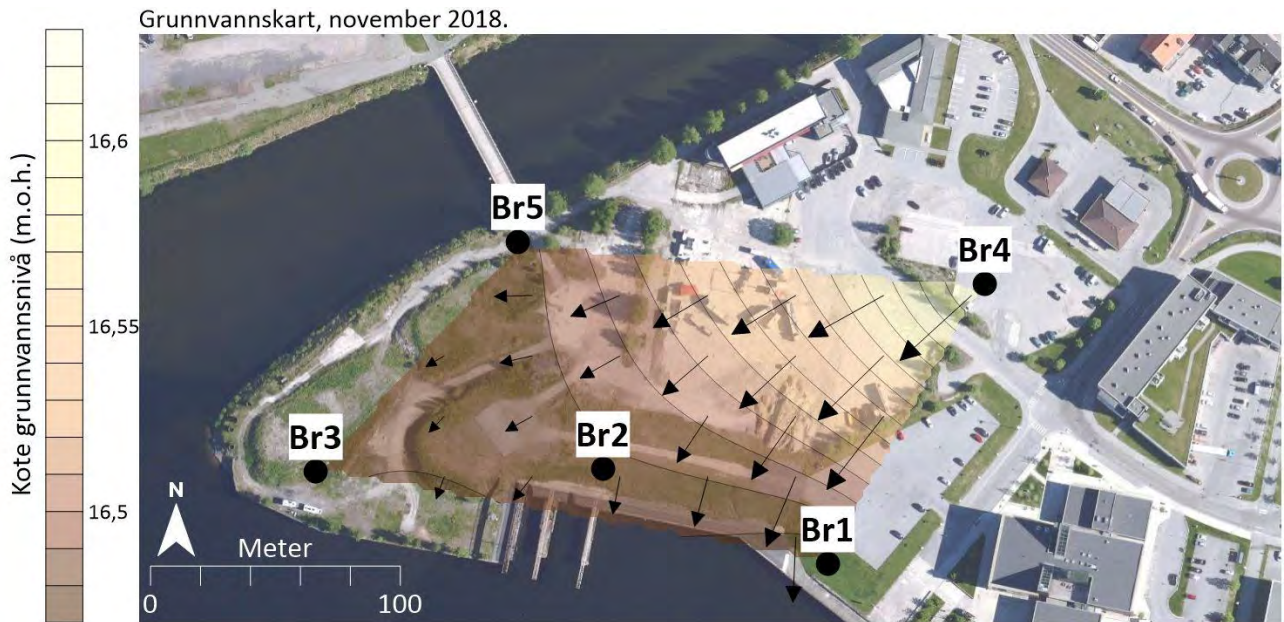
Figur 8: Grunnvannskotekart med piler som indikerer strømningsretning. Kotekartet er basert på grunnvannstandspeilinger fra november 2018.

Strømningen av grunnvann gjennom området er sannsynligvis en kombinasjon av strømning fra høyere liggende terreng nordøst for området og elvevann fra Tinnelva som strømmer gjennom massene. Strømningsretning basert på målinger i november 2018 og januar 2019 er vist i figur 8 og figur 9.

Grunnvannsnivået er ved samme anledninger målt til hhv. 16,5 og 16,0 moh. Med et terrengnivå på kote 19 til 22 ligger grunnvannet fra 3 til 6 meter under terrengnivået.

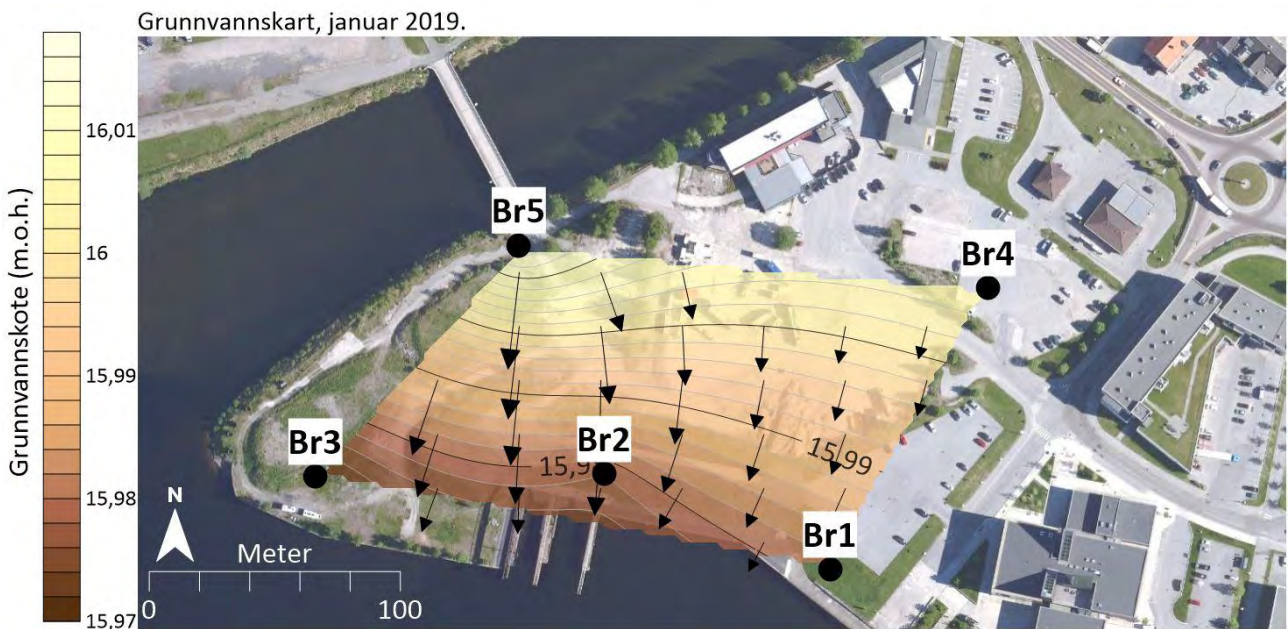
Figur 9: Grunnvannskotekart med piler som indikerer strømningsretning. Kotekartet er basert på grunnvannstandspeilinger fra januar 2019.

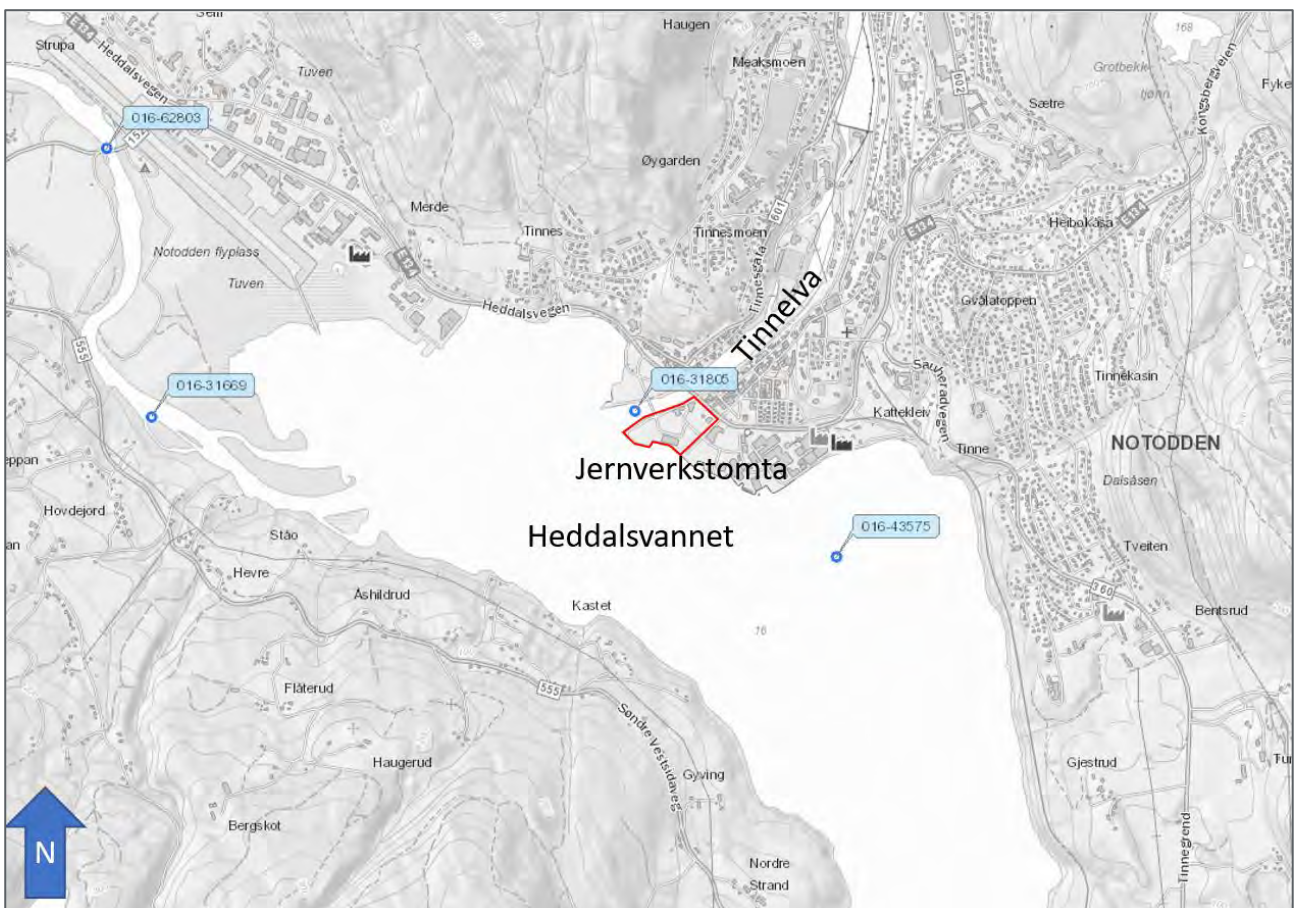
Figur 10: Utklipp fra vann-nett som viser vannforekomstene Heddalsvatnet og Tinnelva ved Jernverkstomta. Punktene viser vannlokaliteter registrert i vannmiljø. 016-43575 gjelder miljøgifter i ferskvannsfisk (NIVA-rapport OR-4813) og miljøgifter i innsjøsedimenter (NIVA-rapport OR-3699 og OR-3880). 016-31805 gjelder vannovervåking (1989-2019).

Relevant informasjon om de to vannforekomstene fra vann-nett er vist i tabell 2. Vannforekomstenes lokalisering er vist i figur 10.

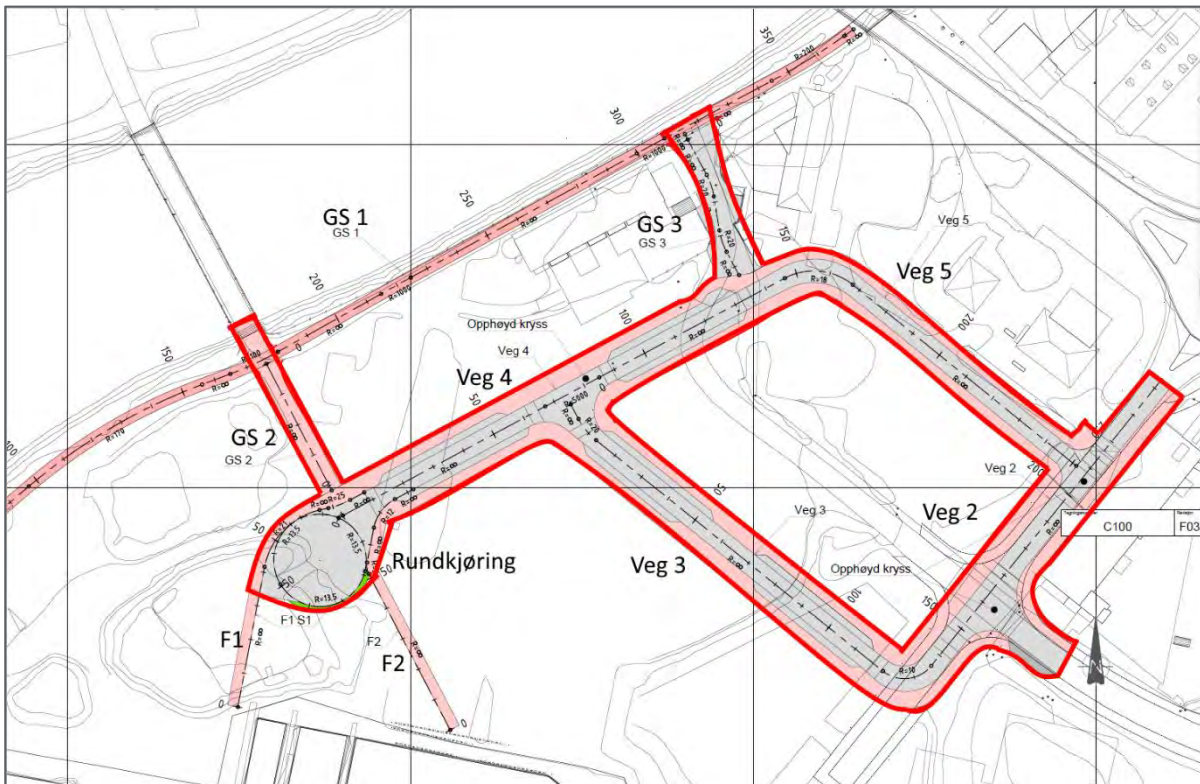
Figur 12: Oversikt over planlagte veger og infrastruktur (rosa skravur), hvorav veger og infrastruktur som skal etableres nå er vist med rødt omriss. Figuren er hentet fra tegning C100, revisjon F03 i Norconsultoppdrag 5153691.

Enkelte steder vil det bli noe utgraving for ny overbygning der det skal etableres nye veger og gang- og sykkelveger (heretter GS-veger). Maksimalt gravedyp for dette er anslått til ca. 60-70 cm. Vegene er navngitt som vist i figur 12. GS 1 og Veg 2 er allerede bygd ut. Langs Veg 2 skal det imidlertid legges ny infrastruktur slik at denne må reetableres. Det er kun veger som er vist med rødt omriss på figur 12 som skal etableres i denne byggefasen. Vegene som er markert med rødt omriss inkl. fortau berører et areal på ca. 10 000 m².

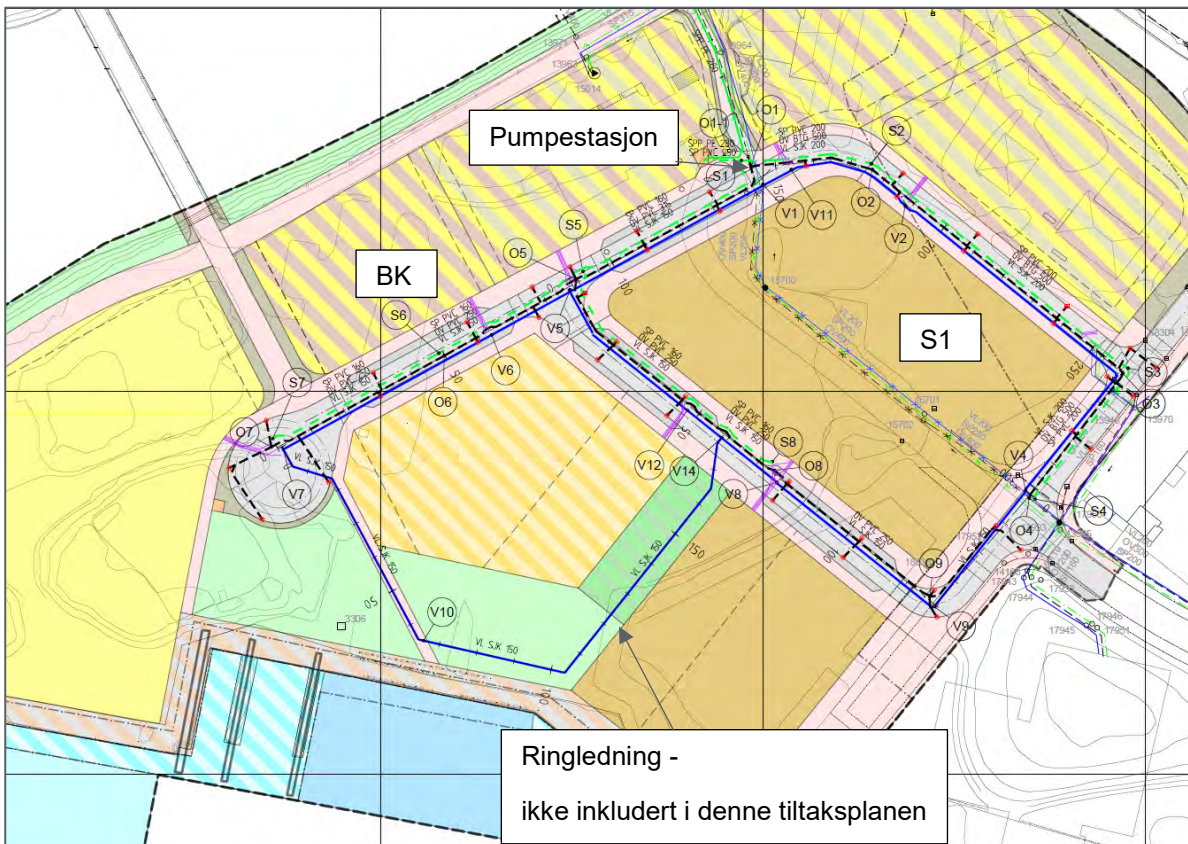
Figur 13: Oversikt over prosjektert VA fra tegning GH100, revisjon F03 i Norconsult oppdrag 5153691. Blå heltrukken linje er vannledning, grønn stiplet linje er spillvannsledning, svart stiplet linje er overvannsledning, lilla linjer er stikkledninger. Ledninger som

De største gravearbeidene er tilknyttet etablering av infrastruktur under bakken. Vann og avløp (VA) vil stort sett være dimensjonerende for største gravedybde og det vil maksimalt bli gravd ned til kote 16,9. Langs GS 2 skal det legges fjernvarme, men ikke VA. Her vil derfor fjernvarmetraséen bli styrende for største gravedyp. Rørene skal legges opptil 1 m under eksisterende terreng, med dypeste nivå på grøften ca. kote 18,7 i nord.

Det skal også anlegges en pumpestasjon for pumping av avløp til eksisterende avløpsnett. Bunn av pumpesumpen er prosjektert til kote 15,9. Det må forventes å grave ned til kote ca. 15,5 (ca. 4,1 m under dagens terreng og ca. 0,5 -1 m under grunnvannstand).

Tegning GH100, GH200, GH201, GH202, GH203, GH204, GH500_F02 viser plan og profil med dagens og fremtidig terreng og plassering av VA-anlegg og fjernvarme i bakken er vist i vedlegg B2.

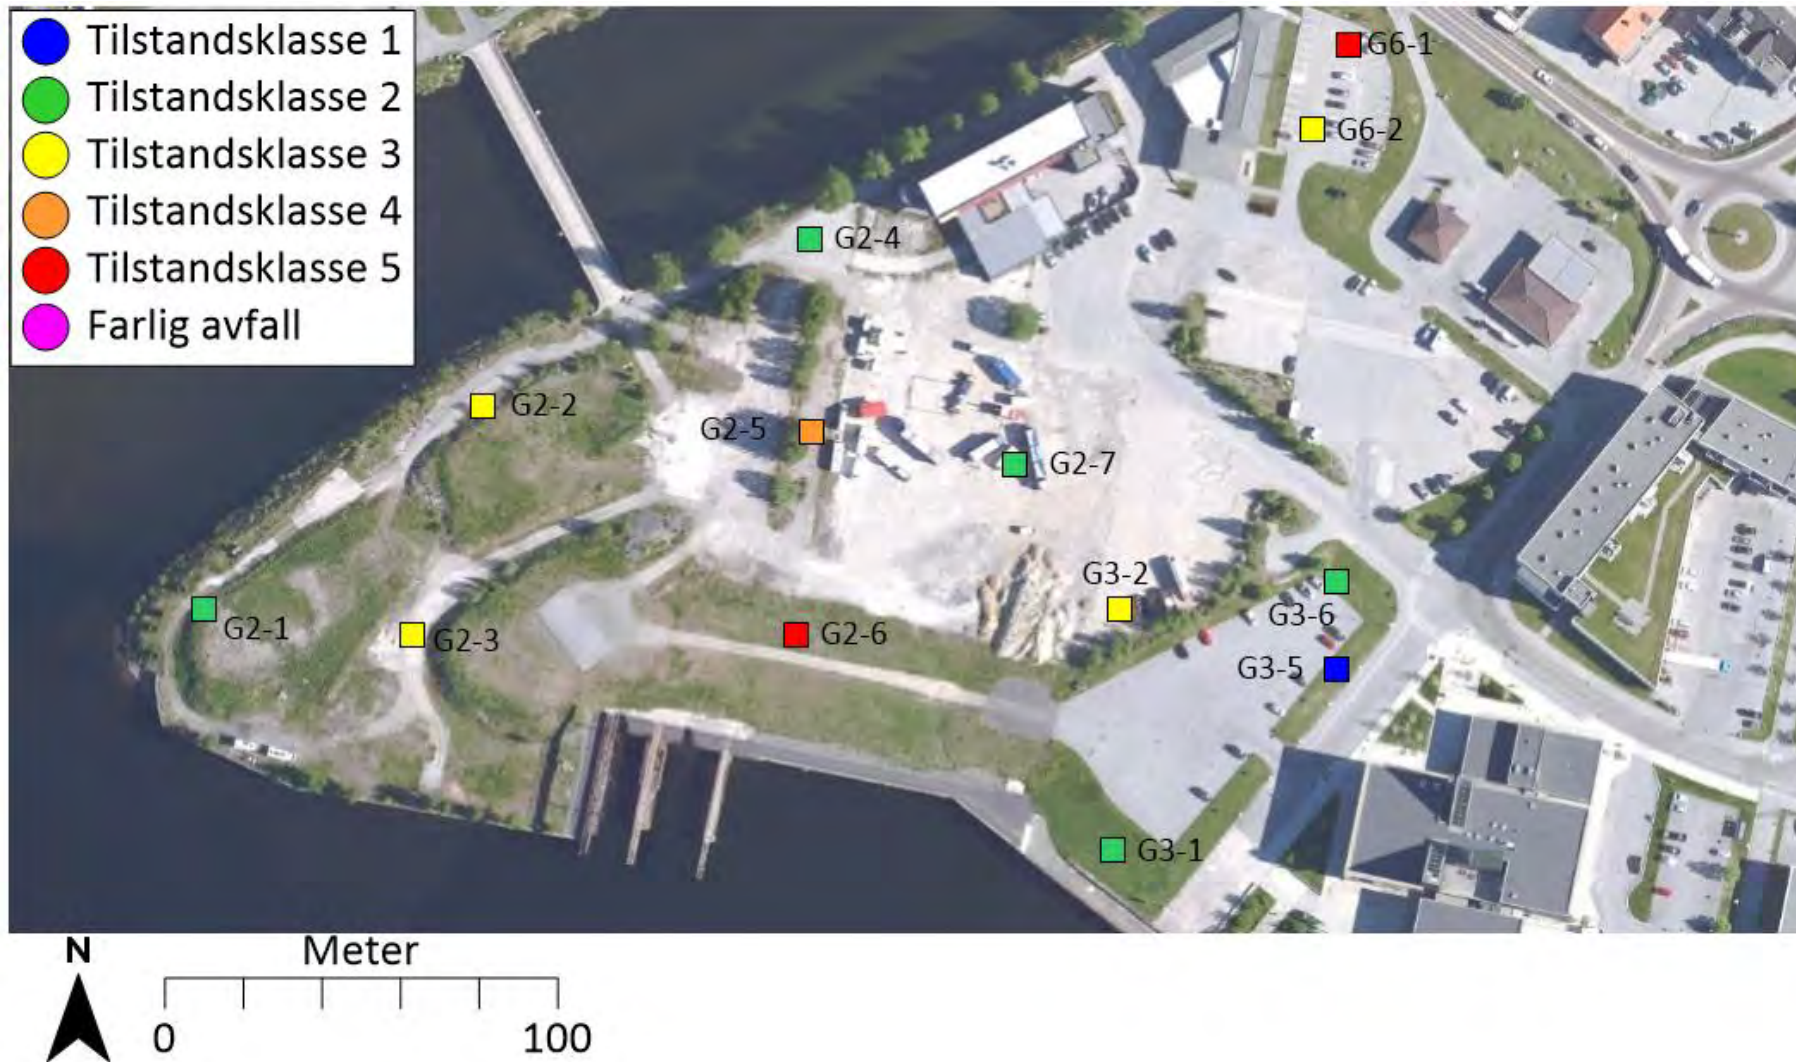
Figur 14: Oversikt over høyeste påviste tilstandsklasse i prøvepunkter undersøkt av Noteby i 1996 og 2002.

- Området er utfylt med sand/grus, grått ferrosilisiumslag (FeSi-slagg), grønt silikomanganslagg (SiMn-slagg), kalkholdig slagg, rester fra råstoffer, produkter og avfall fra smelteverksvirksomheten på området. Mektigheten fyllmasser varierer fra 0,1 m til over 4 m, med størst mektighet nær Tinnelva og Heddalsvatnet. Ved G3-4 og G3-5, dvs. i det sør-østlige hjørnet av tiltaksområdet (se figur 7), ble det registrert glinsende slaggstøv med karbidaktig¹ lukt. Lokalisering av disse punktene er angitt på figur 14.

En presentasjon av høyeste påviste tilstandsklasser mht. tungmetaller og PAH basert på de miljøtekniske grunnundersøkelsene som har vært utført på Jernverkstomta er gitt i figur 14 - figur 16. Det er også vist en oversikt over høyeste påviste tilstandsklasse i prøvetatte hauger på terrengoverflaten i figur 17. For detaljer om undersøkelsene og analysene henvises det til datarapporten til Norconsult i vedlegg D2 og sammendraget fra undersøkelser av Noteby i vedlegg D1.

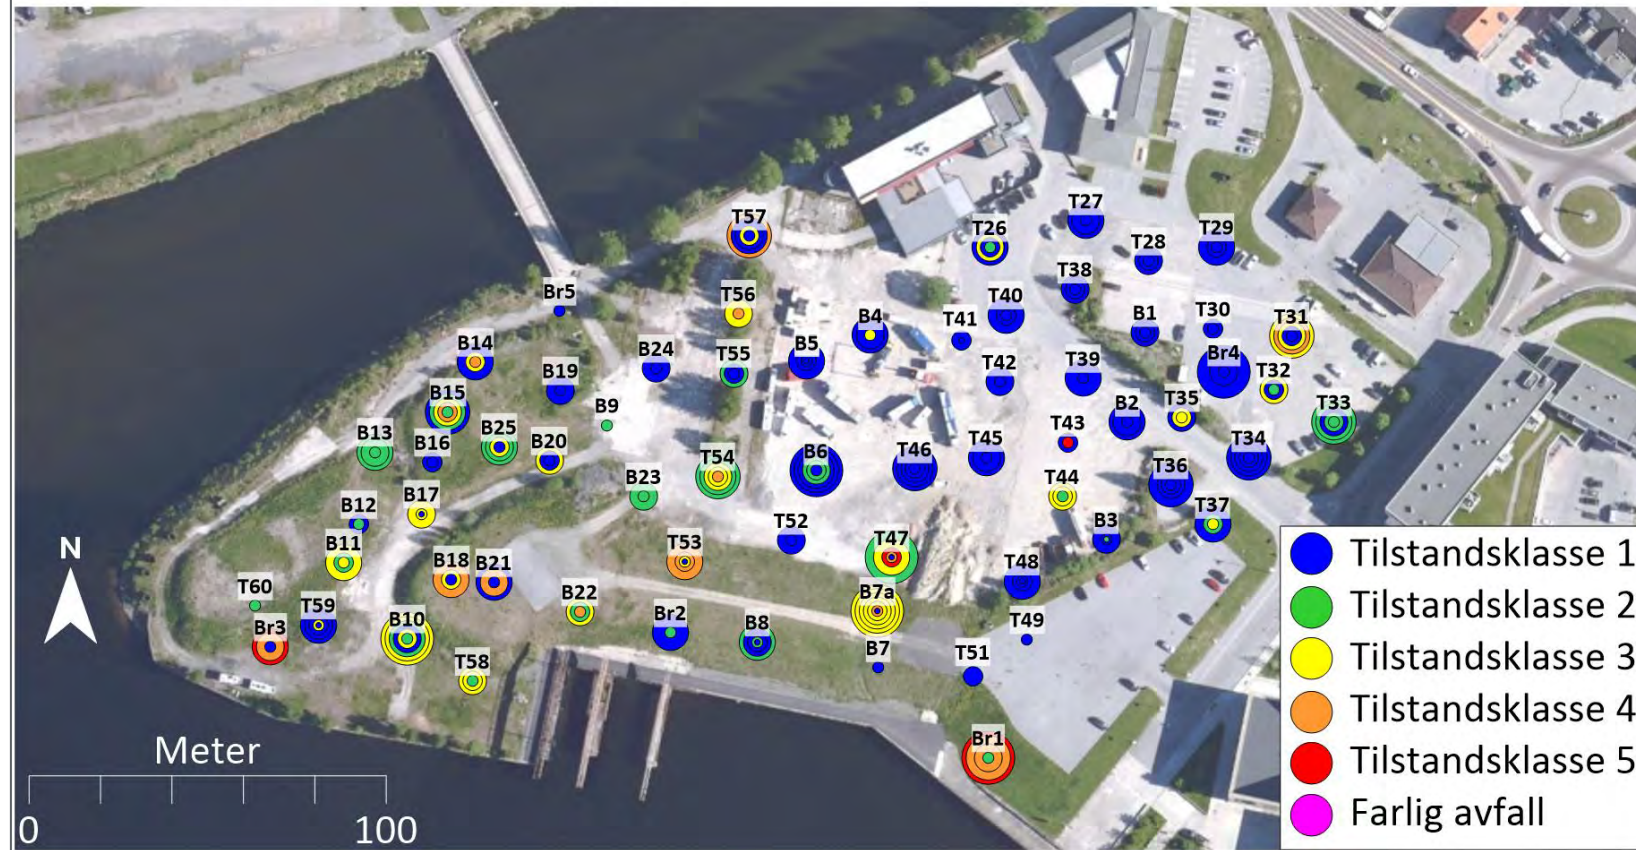
Forurensnings situasjonen på Jernverkstomta, Notodden. Høyeste tilstandsklasse for tungmetaller.
 Dyp: 0-6 meter under terreng/betongdekke.

Figur 15: Høyeste påviste tilstandsklasse for tungmetaller i prøvetatte punkter klassifisert iht. TA-2553. Rosa farge angir farlig avfall iht. TA-2553. Ved oppgraving klassifiseres gravemassene som et avfall og skal klassifiseres iht. avfallsforskriften. Dette er beskrevet i kapittel 4.2.3.. Økende diameter på sirkelene angir dypere prøver per m.

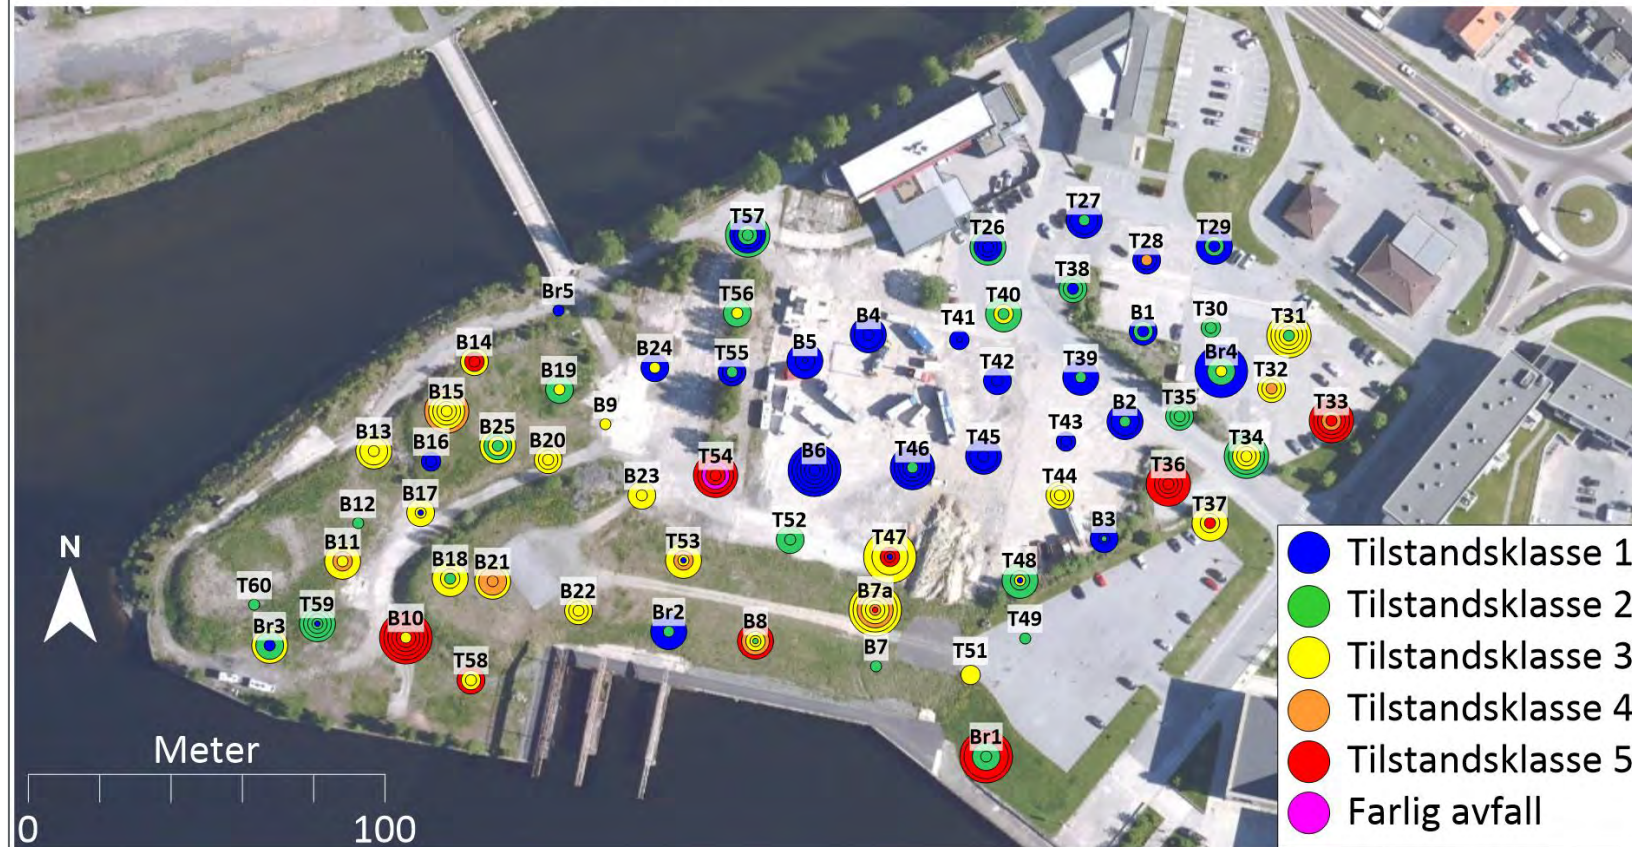
**Forurensningssituasjonen på Jernverkstomta, Notodden. Høyeste tilstandsklasse for PAH.
Dyp: 0-6 meter under terreng/betongdekke.**

Figur 16: Høyeste påviste tilstandsklasse for PAH i prøvetatte punkter klassifisert iht. TA-2553. Rosa farge angir farlig avfall iht. TA-2553. Ved oppgraving klassifiseres gravemassene som et avfall og skal klassifiseres iht. avfallsforskriften. Dette er beskrevet i kapittel 4.2.3. Økende diameter på sirklene angir dypere prøver per m.

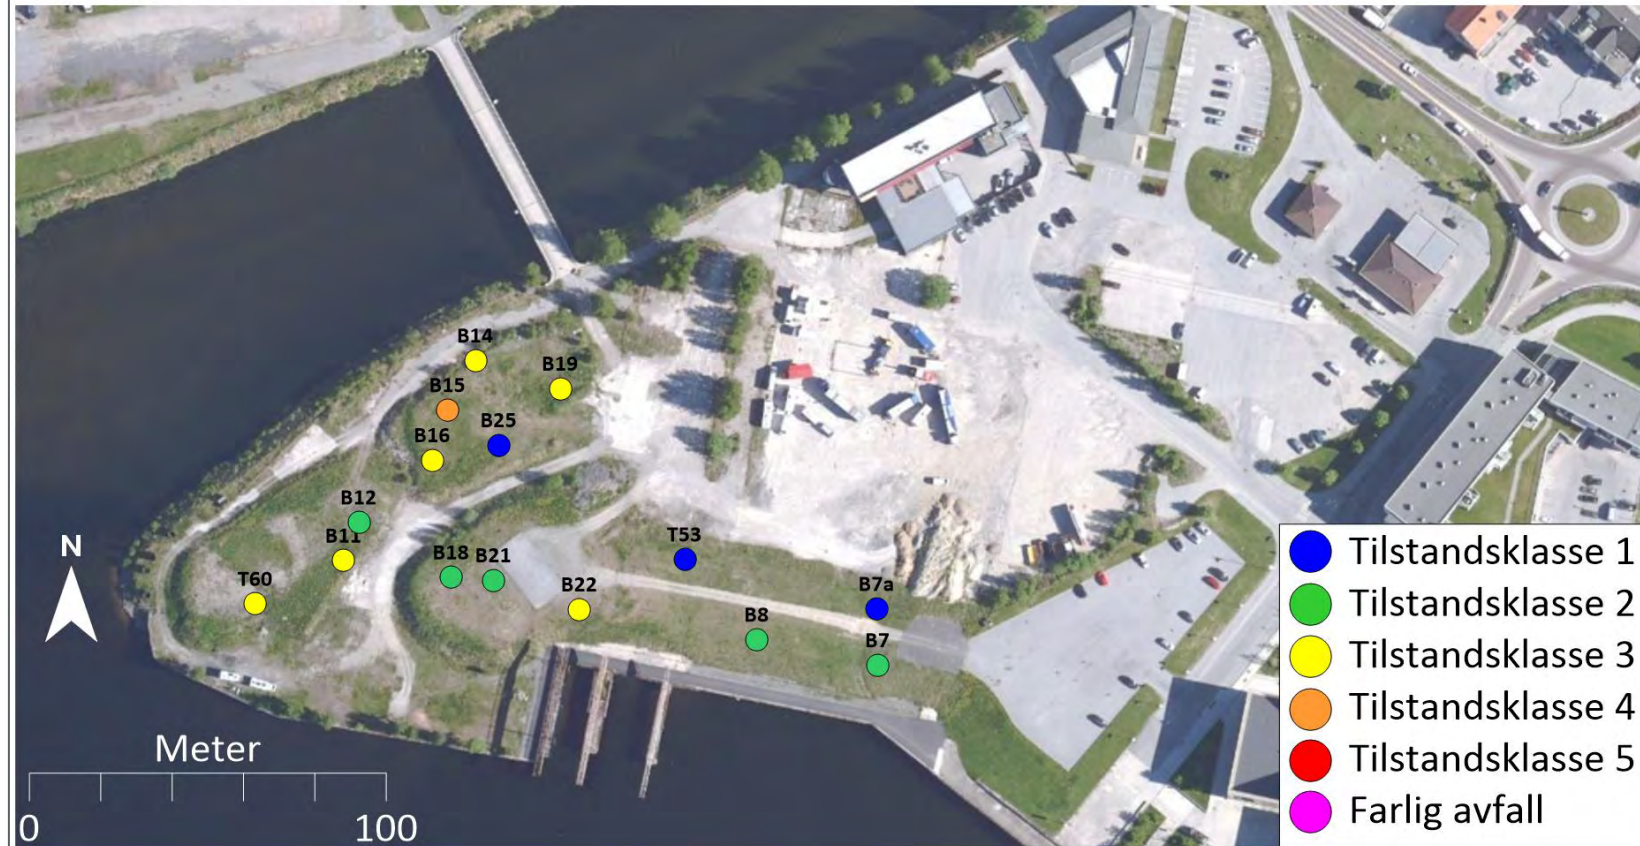
Figur 17: Høyeste påviste tilstandsklasse i prøvetatte hauger som er mellomlagret på terreng på Jernverkstomta.

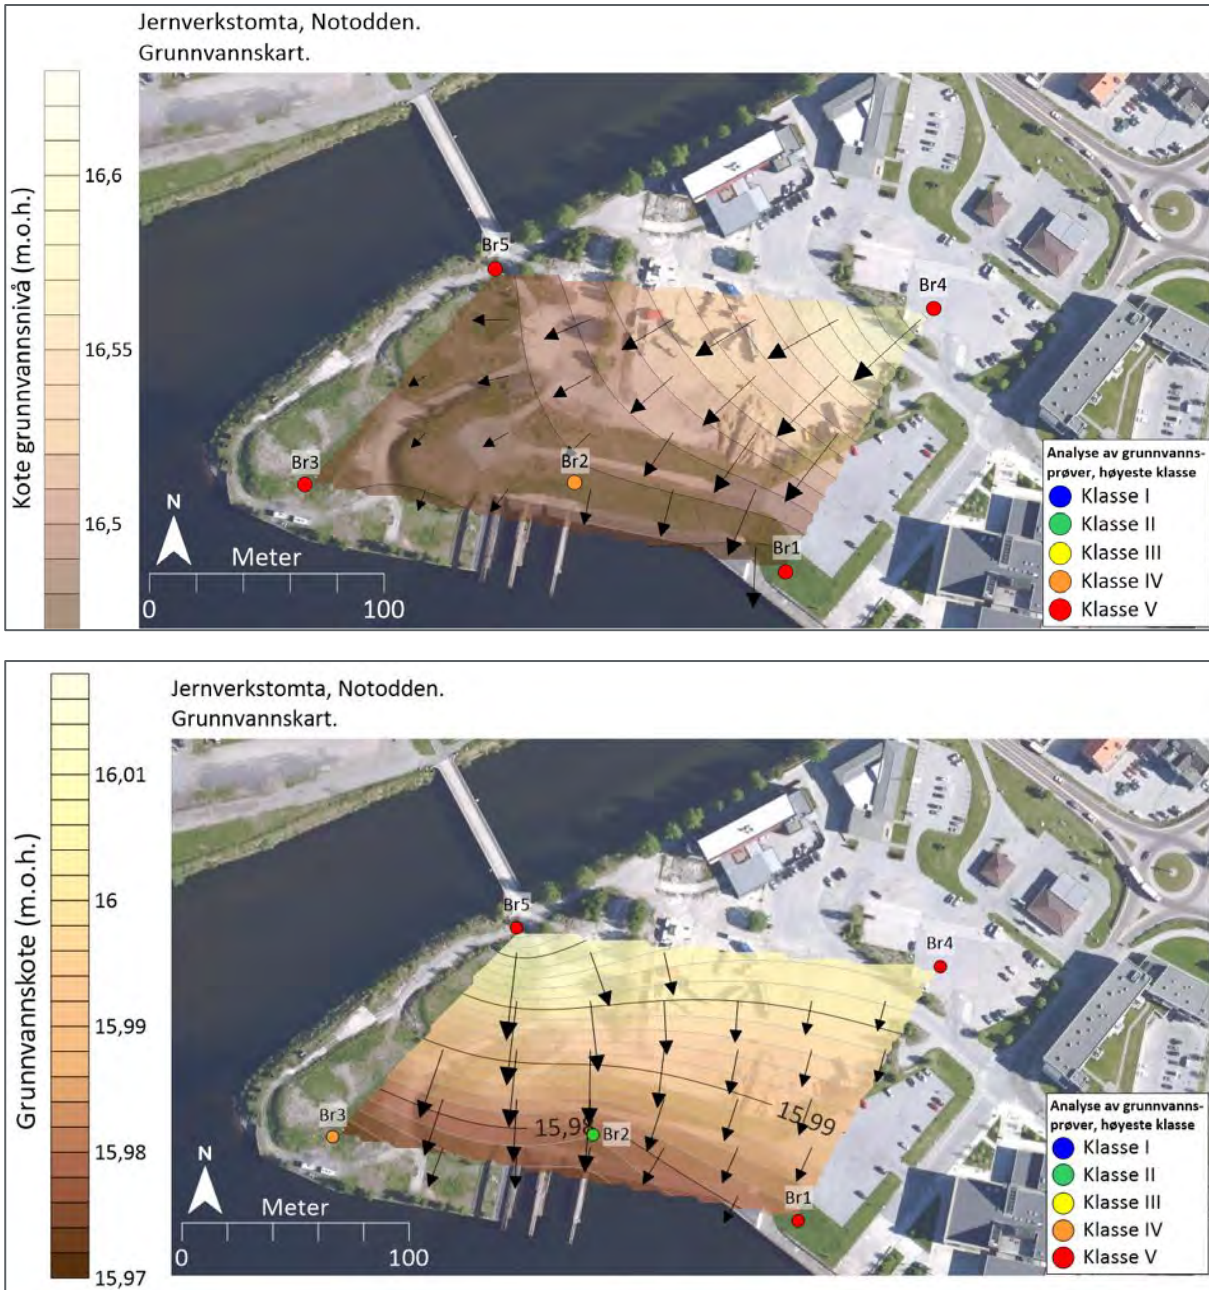
Figur 18 Grunnvannskart for Jernverkstomta for prøvetaking i november 2018 og januar 2019. Brønnpunkter viser høyeste målte tilstandsklasse, uavhengig av stoff, fra grunnvannsanalysene i punktet i henhold til veileder 02:2018 overflatevann/ferskvann etter en fortykning på 10 ganger. Brunfarget område viser grunnvannskoter, i høyde over havet. Piler angir retning på grunnvannsstrøm

Det er påvist konsentrasjoner av PAH-forbindelser i tilstandsklasse 4 og 5 i samtlige brønner med unntak av brønn 4. Det ble observert partikler i flere av vannprøvene under prøvetaking og det er mulig at konsentrasjoner av PAH i vannprøvene kan skyldes denne partikkelforurensningen.

Resultatene fra prøvetaking av grunnvann viser at man kan forvente høy forurensningsgrad i ev. lensevann fra byggegropene under anleggsperioden. Sedimentering av lensevannet vil sannsynligvis redusere konsentrasjonen av forurensning, men man må likevel påregne å måtte håndtere et lensevann med tungmetall- og mulig PAH-forurensning i tilstandsklasse 4 og 5. For flere detaljer rundt prøvetakingen av grunnvannsbrønnene henvises det til vedlegg D1.

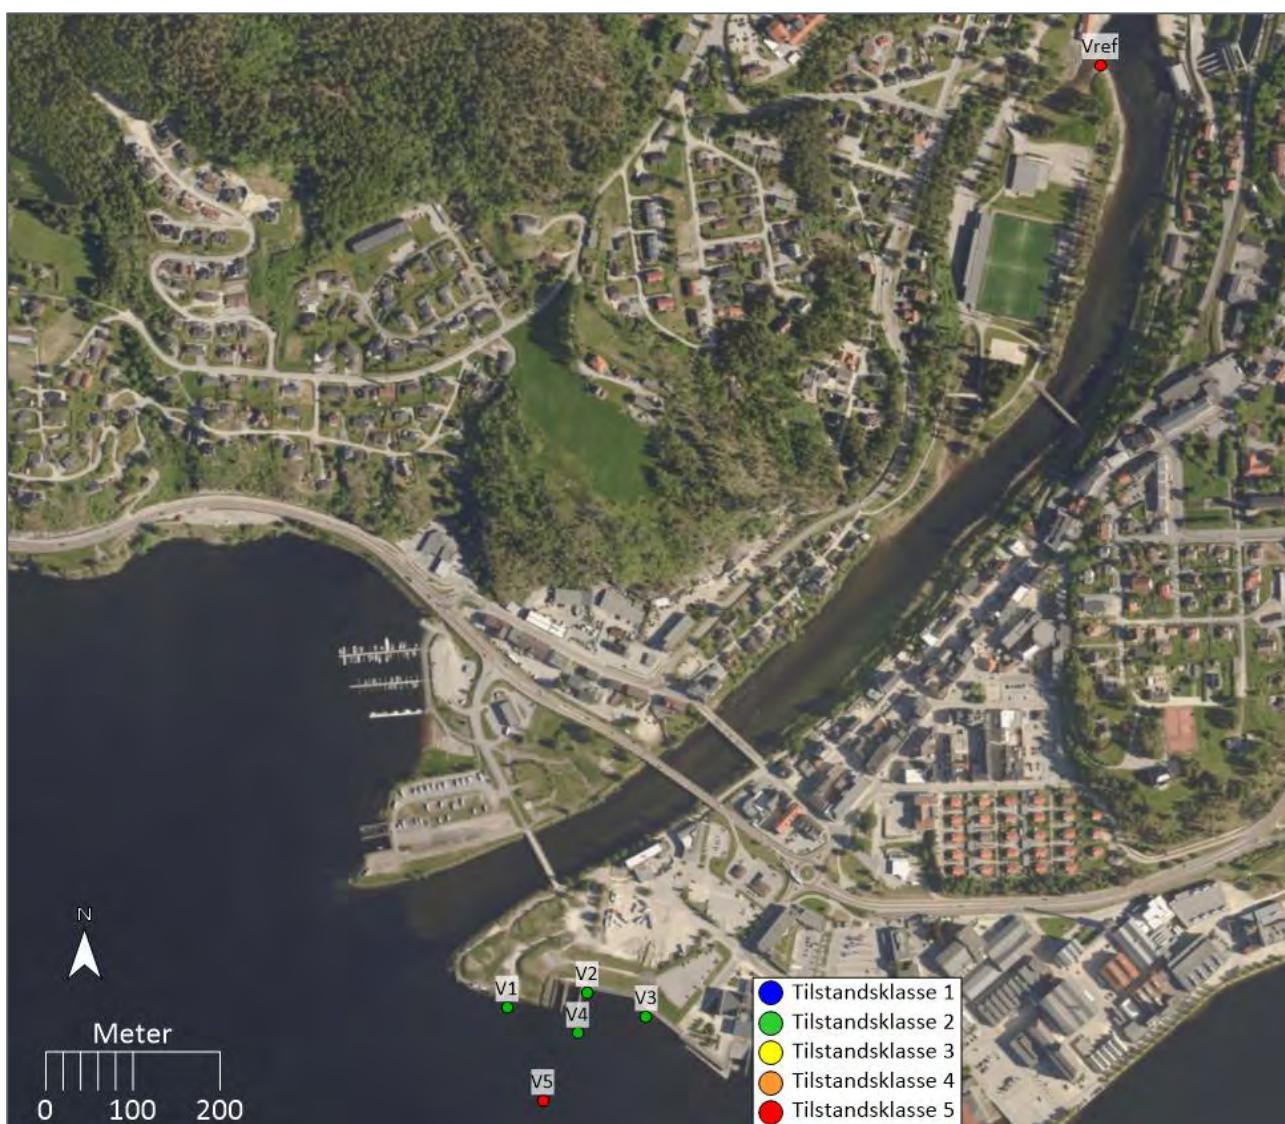
Figur 19 Det er tatt vannprøver ved samtlige stasjoner (V1 – V5 og referansestasjon). Resultatene viser god tilstand i fire av stasjonene i Heddalsvatnet og sterkt forurenset ved stasjonen lengst ut fra Jernverkstomta (V5) referansestasjonen.

Det ble tatt vannprøver ved fem stasjoner i Heddalsvatnet og ved en referansestasjon oppstrøms i elva Tinnåa 7. januar 2019. Resultatene fra de kjemiske analysene ble klassifisert iht. veileder 02:2018 *Klassifisering av miljøtilstand i vann* mht. overflatevann/ferskvann. I fire av vannprøvene er høyeste påviste tilstandsklasse 2 basert på metaller. I Vref og V5 ble vannprøvene klassifisert som tilstandsklasse 5 mht. krom. Analysemetodene som ble brukt hadde så høye deteksjonsgrenser for enkelte PAH-forbindelser at deteksjonsgrensen var i tilstandsklasse 4, noe som vanskeliggjør klassifisering. Plassering av stasjonene klassifisert med fargekoder iht. høyeste påviste tilstandsklasse er vist i figur 19.
