► Jernverkstomta, Notodden

Tiltaksplan for graving i forurenset grunn - Infrastruktur, felt S1 og felt BK

Oppdragsnr.: 5191913 Dokumentnr.: RIM02 Versjon: E03 Dato: 2019-05-15

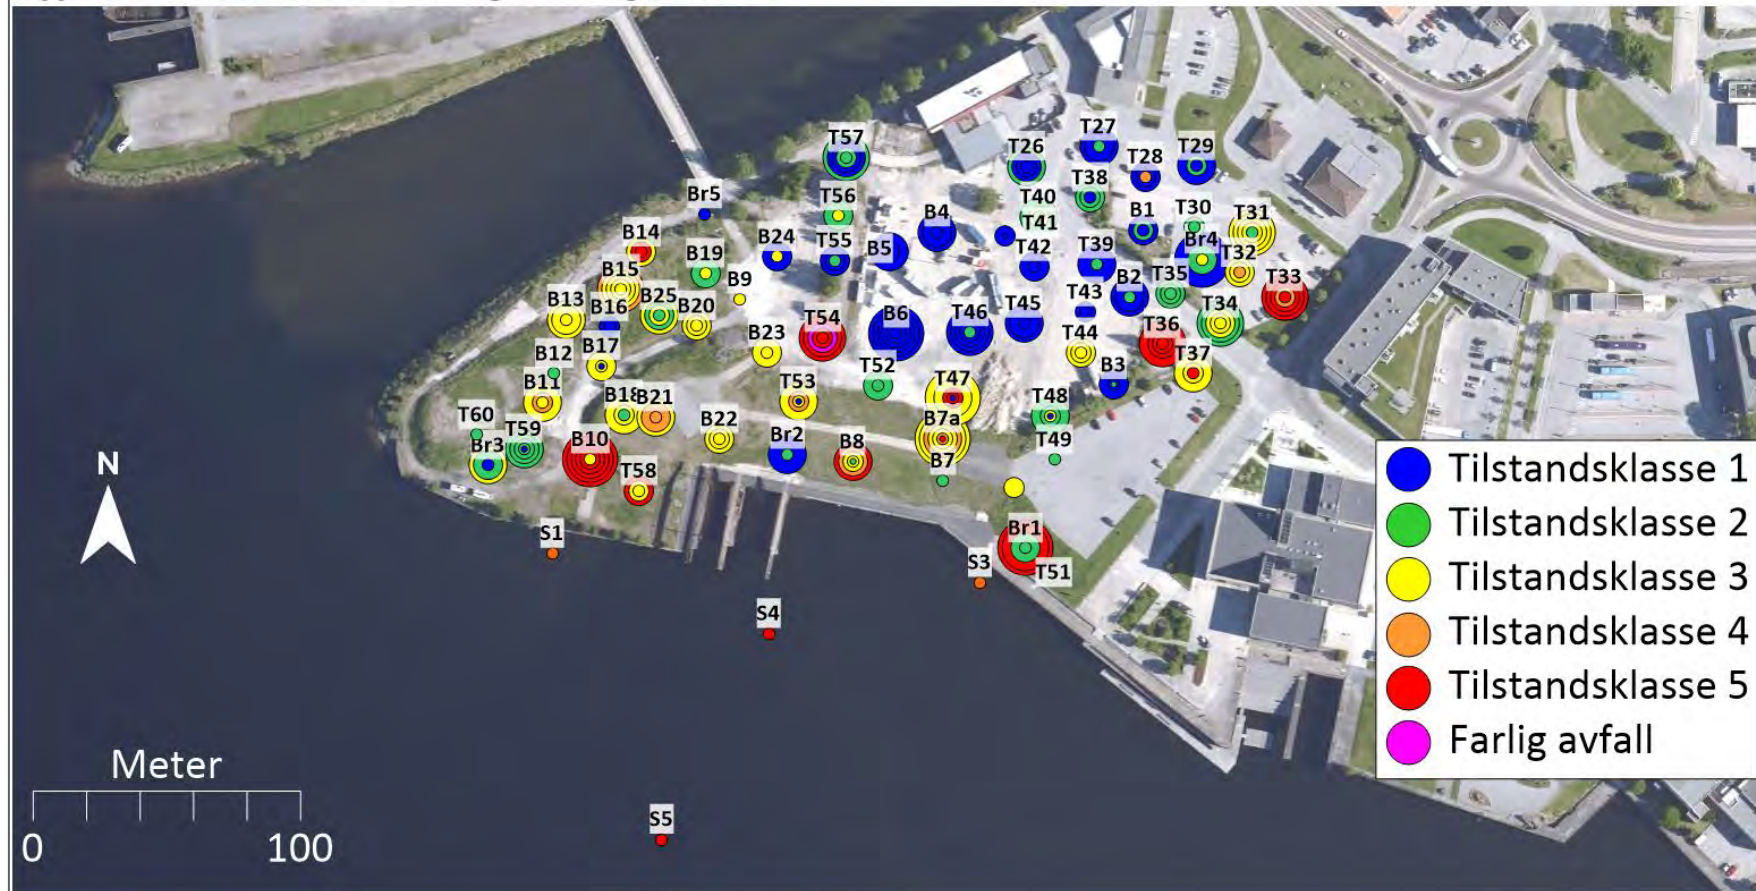
Forurensningssituasjonen på Jernverkstomta, Notodden. **Høyeste tilstandsklasse for PAH.**
Dyp: 0-6 meter under terreng/betongdekke.

Figur 20 Viser høyeste tilstandsklasse for PAH i jord- og sedimentprøver. Jordprøver: fra 0-1 meter (små sirkler) til 5-6 meter (største sirkler) under terreng/betongdekke.

Den 7. januar 2019 ble det også tatt prøve av sjøbunnen i Heddalsvatnet i fire stasjoner. Resultatene fra de kjemiske analysene av sedimentet ble klassifisert iht. veileder 02:2018 *Klassifisering av miljøtilstand i vann* iht. sediment i ferskvann. Resultatene viser at sedimentet er forurenset, hovedsakelig av PAH. Det er påvist tilstandsklasse 4 mht. PAH i prøvene langs land (S1 og S3) og tilstandsklasse 5 mht. PAH i prøvene tatt lengst ut.

En oversikt over sedimentstasjonene klassifisert iht. høyeste påviste tilstandsklasse i sediment er vist i figur 20.

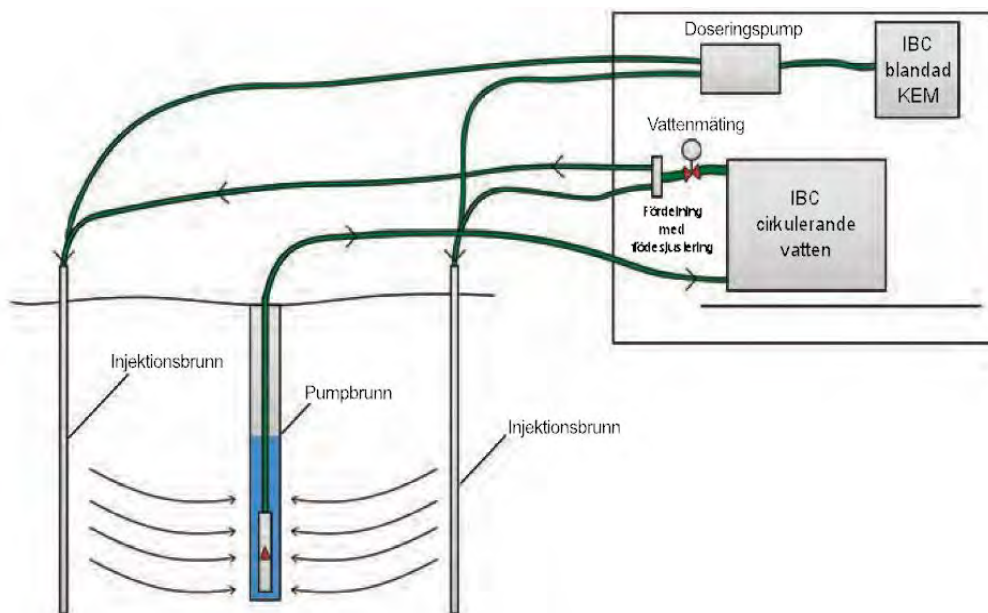
Figur 21: Skisse over in-situ rensemethode for eksempel med ekstrahering.

<p>In situ-rensing (termisk behandling, oksidering, ekstrahering, bioremediering, elektrokinetisk behandling etc.) [9]</p> <p>Se skisse i Figur 21.</p>	<ul style="list-style-type: none"> • Mindre terrenginngrep og lavere deponeringskostnader • De permeable massene på området gjør det relativt enkelt å injisere og pumpe væske som brukes i de fleste av de nevnte renseprosessene 	<ul style="list-style-type: none"> • Denne typen rensemetoder er prøvd på flere andre PAH-forurensete lokaliteter uten at man oppnådde gode resultater • Utfordrende å bruke mange av in situ-metodene på forurensning på stort dyp og under grunnvannstand • Lang behandlingstid, noe som er lite forenlig med utbyggingsplanene på området • Ofte høye kostnader • Usikker rensegrad • Disse metodene har dårligere effekt på gammel forurensning som er sterkere bundet til jorden og i tillegg er mindre biotilgjengelig • Bruk av saneringsmidler for å rense opp i forurenset grunn kan i seg selv medføre fare for forurensning. Det må derfor søkes om tillatelse til bruk fra Miljødirektoratet for hvert enkelt tiltak. Søknadsprosessen kan være omfattende og saneringsmiddelet må være deklarerert til produktregisteret i henhold til deklareringsforskriften og forskrift om mikrobiologiske produkter (om aktuelt). Det finnes ingen biologiske saneringsmidler som er tillatt brukt i Norge per i dag. Kjemiske saneringsmidler (enzymbaserte og dispergerter) har vært tillatt benyttet i Norge i enkelttilfeller etter omfattende

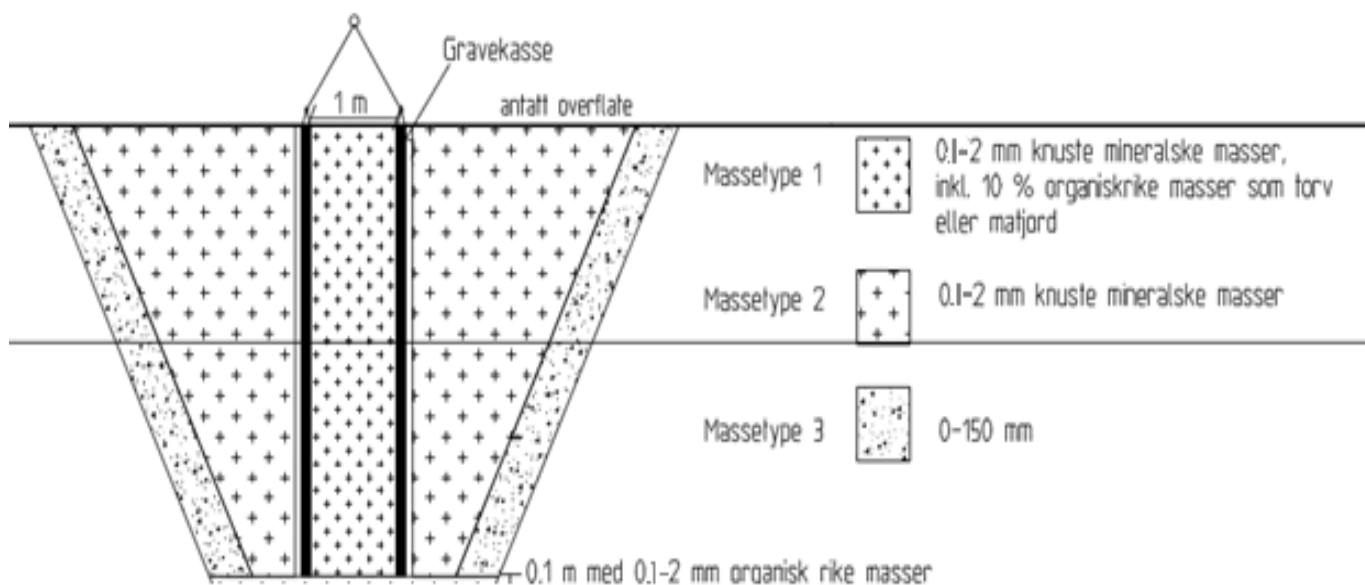
Figur 22: Skisse over bruk av rensebarriere.

søknads- og dokumentasjonsprosesser.
<p>Rensebarriere Se skisse i Figur 22.</p>	<ul style="list-style-type: none"> I utgangspunktet mindre terrenginngrep og lavere deponeringskostnader 	<ul style="list-style-type: none"> Barrieren må sannsynligvis etableres relativt dypt for å rense alt forurenset vann – da blir også bredden på barrieren og masseutskiftingen omfattende Krever at absorbenten som brukes er mer permeabel enn massene for at vann ikke skal gå under. Dette vil sannsynligvis være krevende å finne da massene på området er relativt permeable Usikkert resultat Lang behandlingstid Usikkerhet rundt driftskostnader og varighet av rensebarrierens effekt
