# SKIEN BRYGGE - SEDIMENTUNDERSØKELSE

MILJØTEKNISK RAPPORT

OPPDRAGSNR. A024359  
DOKUMENTNR. 1  
VERSJON 4  
UTGIVELSESDATO 19.juni 2013  
UTARBEIDET Roger M Konieczny  
KONTROLLERT Vegard Ulland  
GODKJENT Stein Broch Olsen

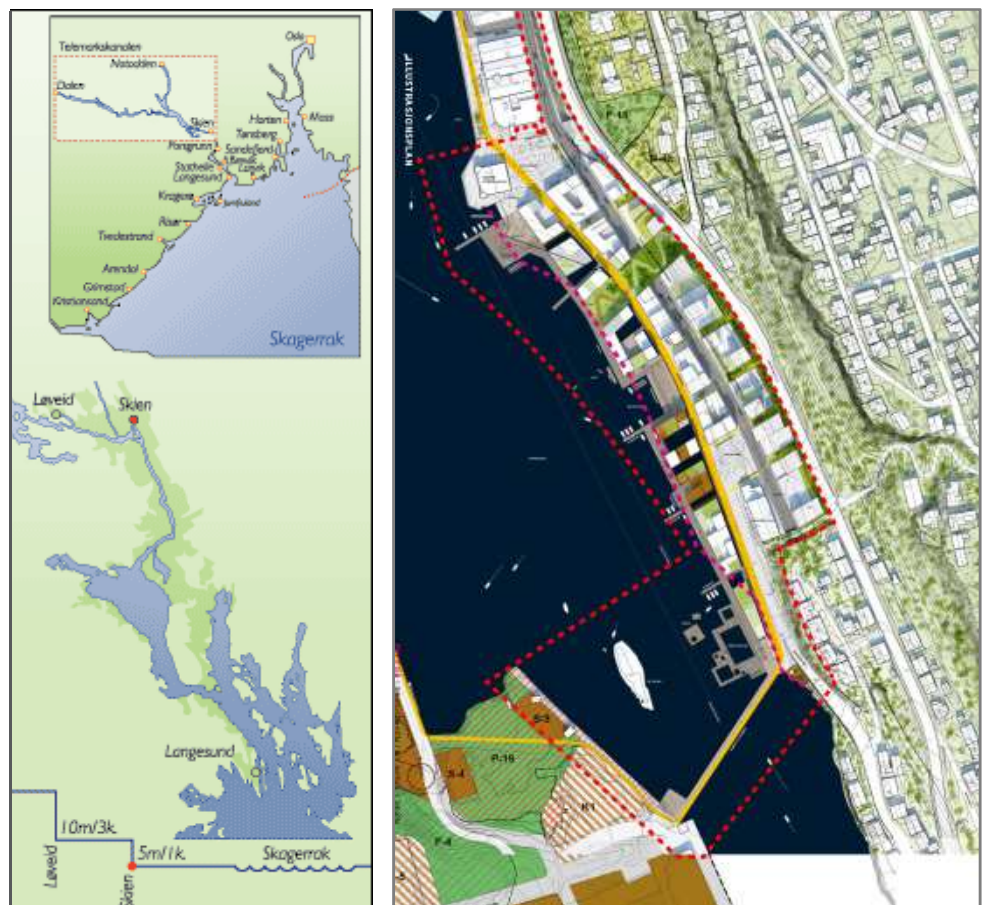
Figur 1. Lokalisering av Skienselva, utviklingsprosjektets reguleringsgrenser og avgrensning av undersøkelsesområdet for miljøgifter i sedimenter.

Skien kommune, Rom Eiendom og Grenland Havn planlegger etablering av et nytt sentrumsområde i Skien. Prosjektet kalles Skien Brygge og ligger på Skienelvas østside, langs den tidligere Jernbanebrygga. Det er planer om at nye bygg bygges på påler i elva utenfor dagens kaifronter. I tillegg ønskes det anlagt en gangbro fra sør i planområdet og over til den sørøstlige del av Klosterøya (figur 1).
