Miljørappport for tiltak i sjø/vassdrag - Ny ferdigvarekai

Eramet Norway AS

Sammendrag

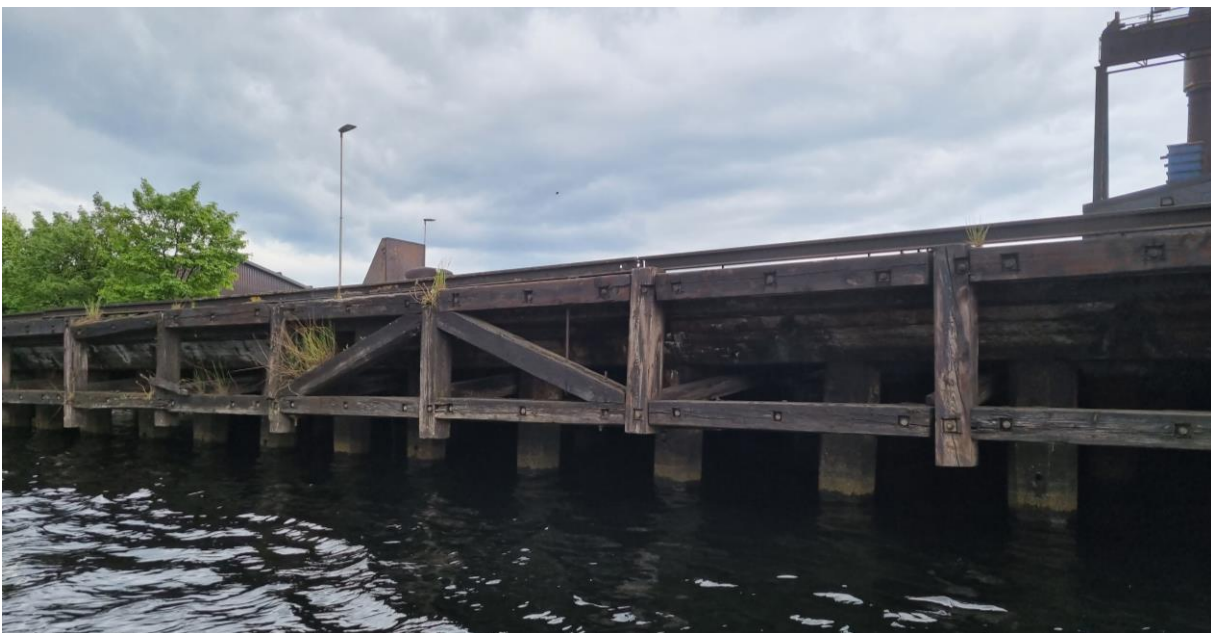
Figur 1-1: Bilde av eksisterende betongpelekai som skal rehabiliteres.

Eramet Norway AS planlegger å rive en gammel, pelet betongkai på Herøya i Porsgrunn kommune (Figur 1-1), for deretter å bygge ny spunkkai på samme sted som eksisterende (Figur 1-2). Tiltaket innebærer spunting og utfylling i sjø ved utløpet av Porsgrunnselva i Frierfjorden.
