Larvik kommune

► Risøya Stavern, Søknad om sikring av sjøfront utenfor Alkeveien

Oppdragsnr.: 52203268 Dokumentnr.: RIM11 Versjon: D02 Dato: 2024-07-12

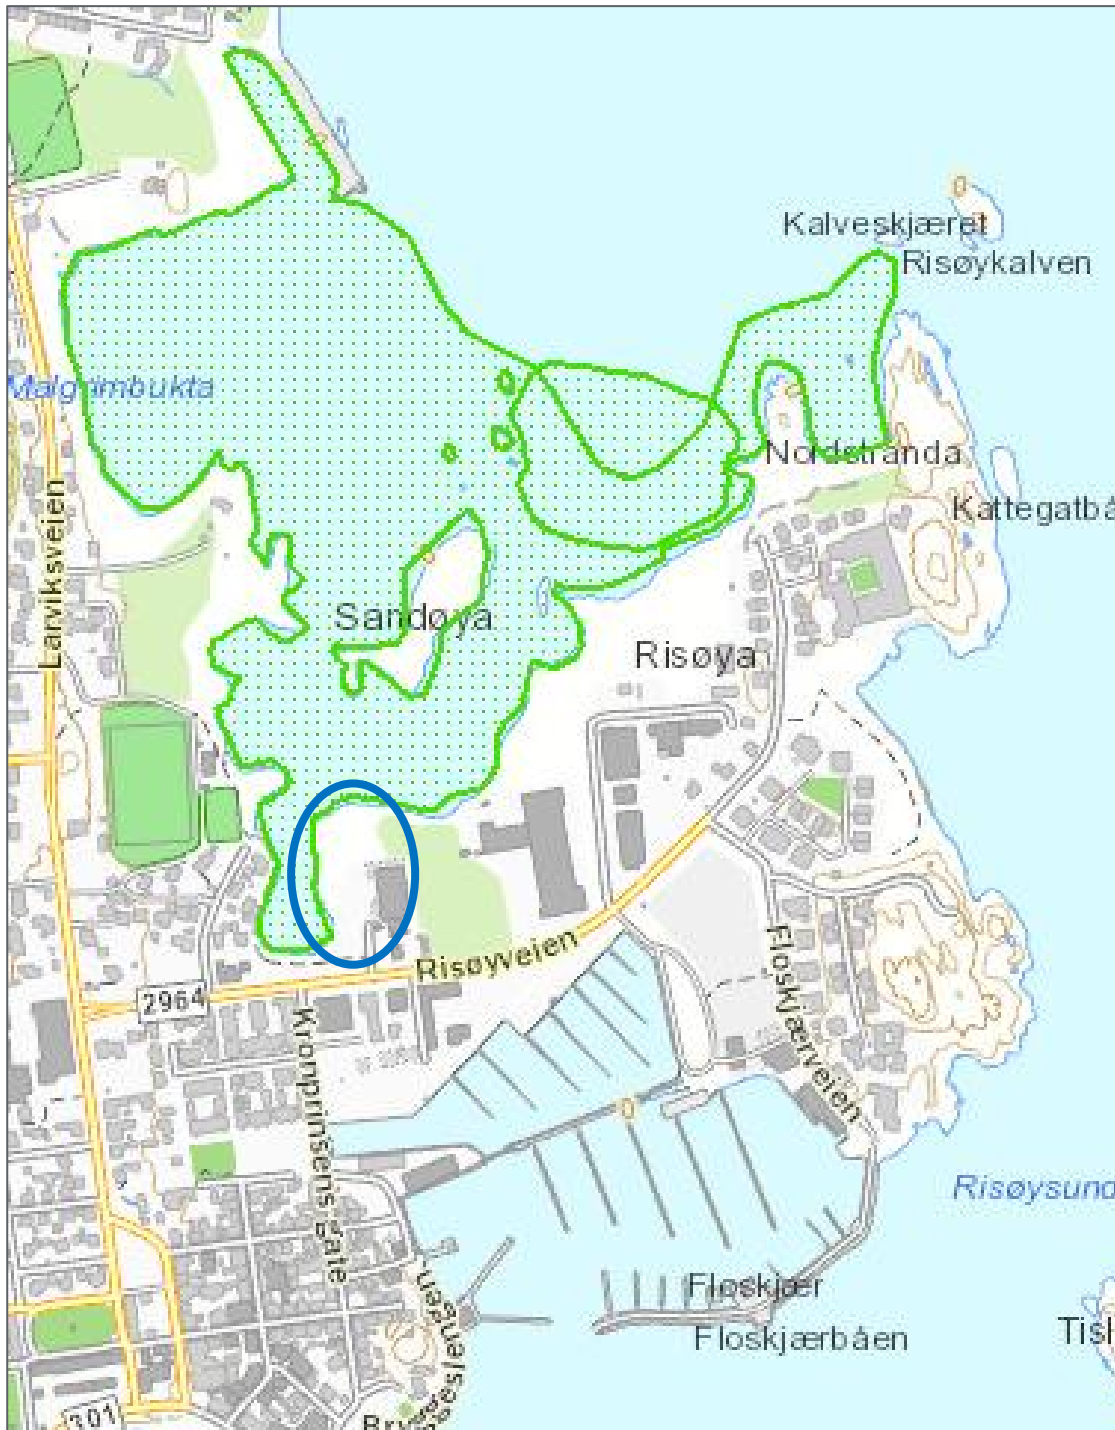
Figur 3. Kartet viser registrert bløttbunnsområde i hele Agnesbukta/Børrestadbukta, samt et mindre område med ålegress i ytre deler av bukta (Miljødirektoratet, 2021).

Informasjon om registrerte naturtyper Agnesbukta/Børrestadbukta er hentet fra naturbase.no og vist i Figur 2, Figur 3 og Figur 4.

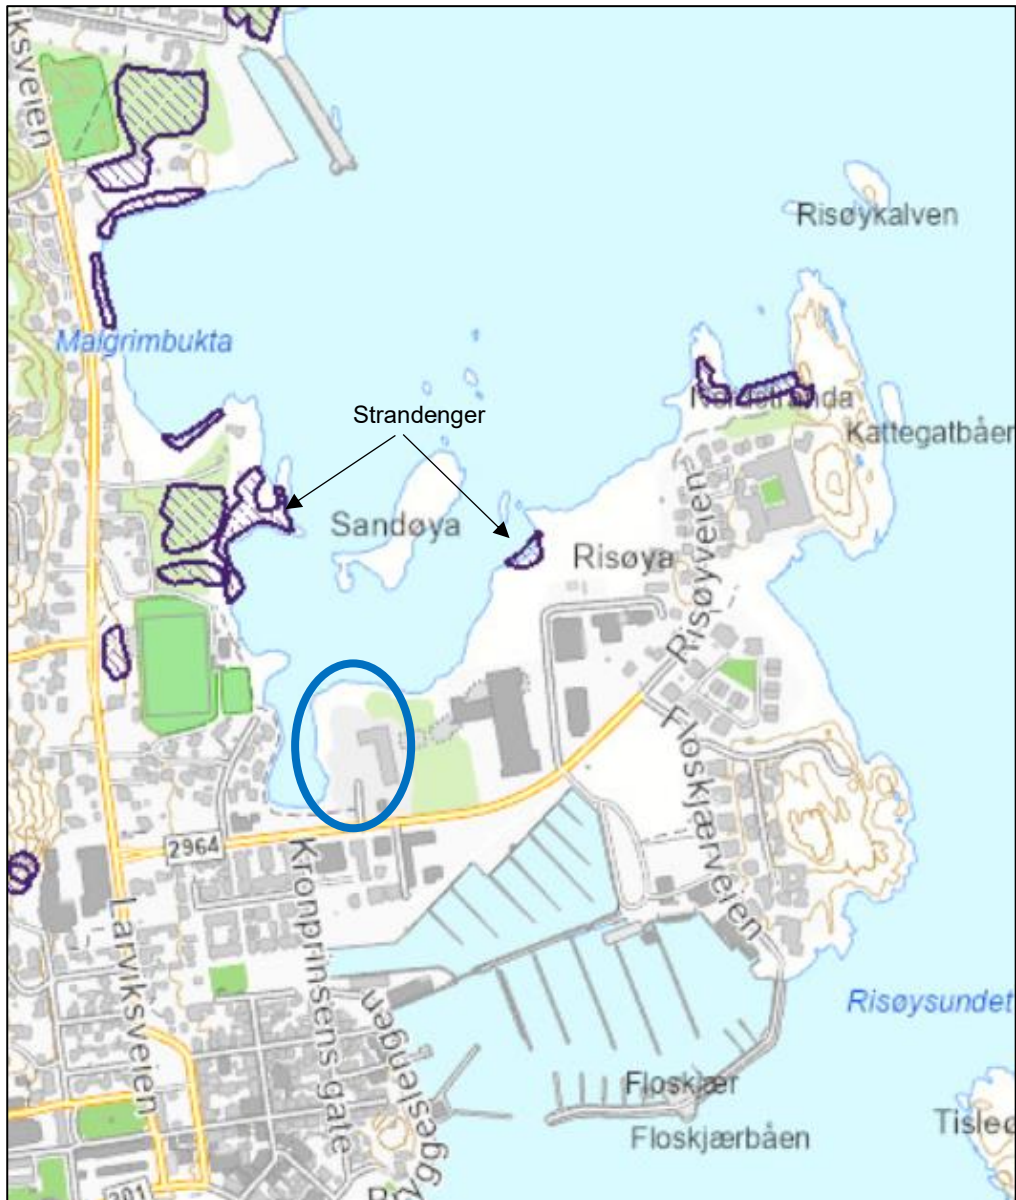
Figur 4. Kartet viser registrerte strandenger vest og øst for Sandøya i Agnesbukta/Børrestadbukta (Miljødirektoratet, 2021).

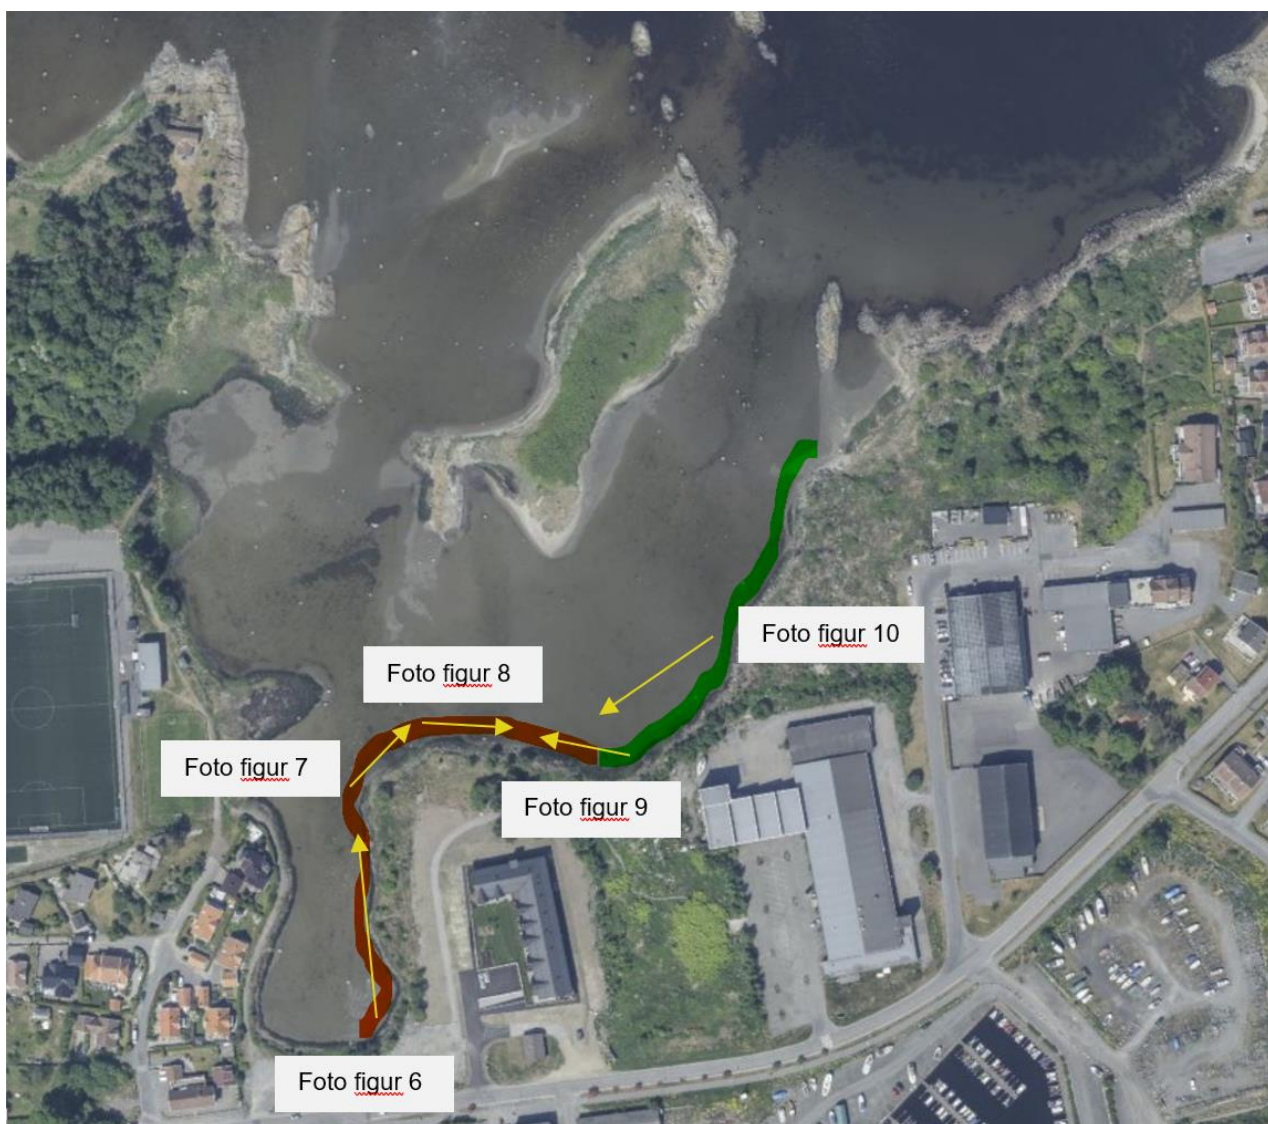
Figur 5 Oversiktskart over strandsonen omfattet av denne søknaden (rød strek) og strandsonen langs utbyggingsprosjektet Risøyhavna. Gule piler viser ståsted for og retning på bildene i figurene 6 – 10.

Tiltaksområdet omfattet av er vist med rød strek i Figur 5. Tilstøtende strandsoner langs Risøyhavna er vist med grønn strek. Figuren viser tydelig hvor grunn bukta er og området som tørlegges ved tidevann.

Bilder av tiltaksområdet er vist i figurene 6 - 10 fra sydvest til øst. Bildenes retning er vist med gul strek i Figur 5.

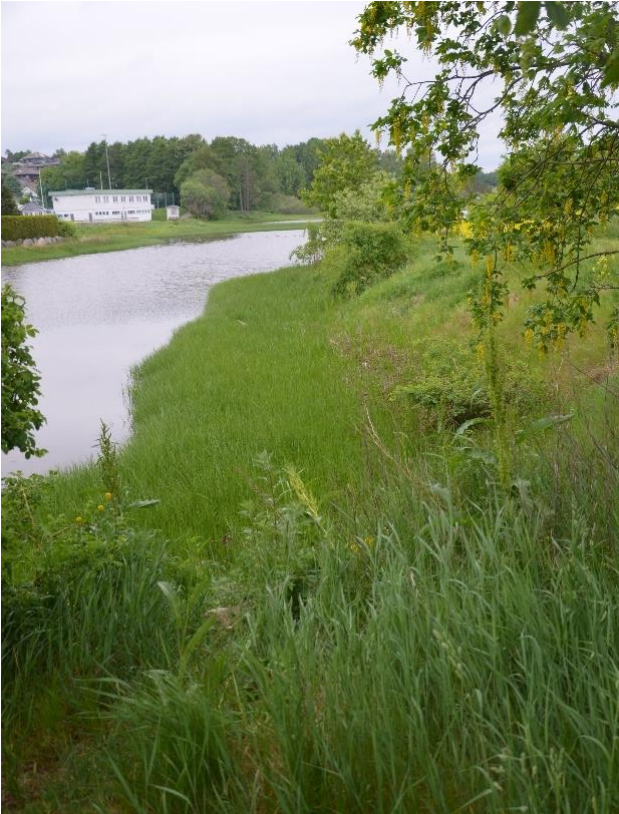
Figur 6 Fotoet viser indre (søndre) del av tiltaksområdet

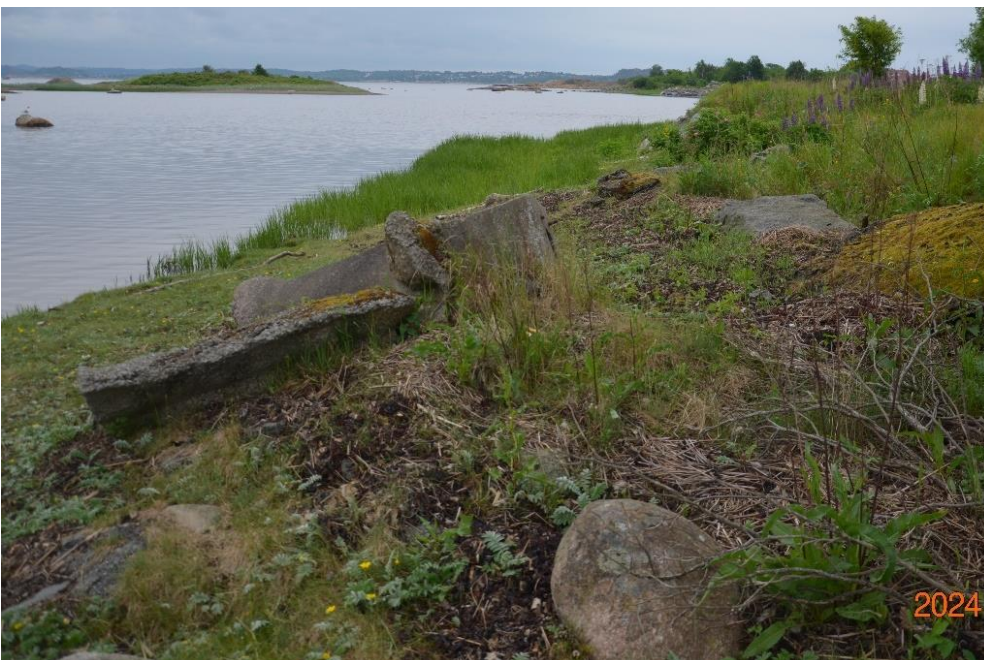
Figur 7 Fotoet nedenfor viser haug med asfalt deponert i nordvestre «hjørne» av tiltaksområdet

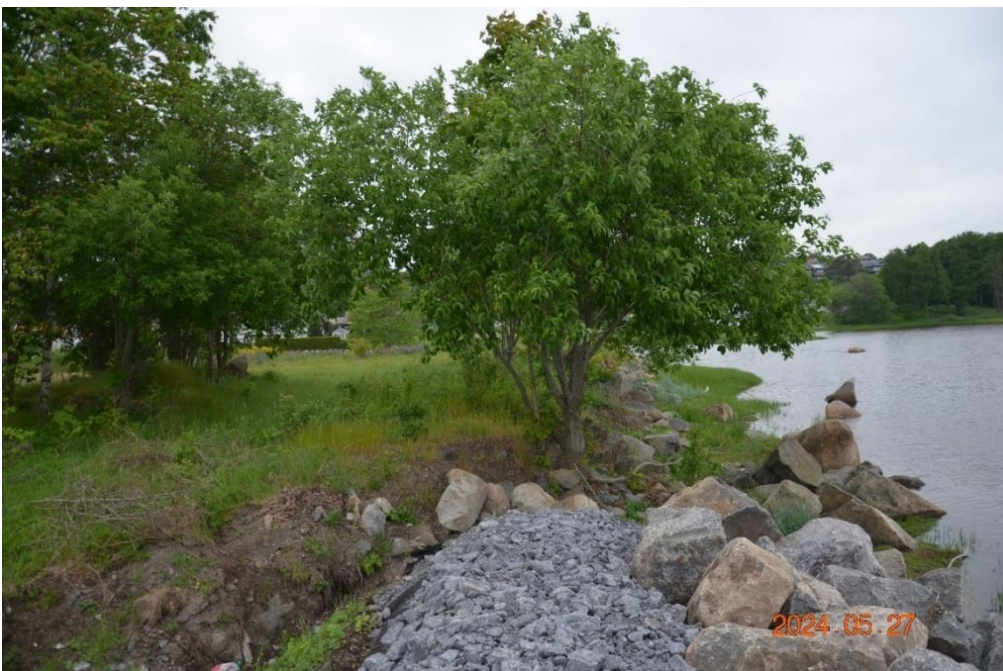
Figur 9 Avslutningen av erosjonssikringen som er utført i forbindelse med utbyggingen på gnr. 5001 bnr.495. Området bakenfor er det som nå skal sikres. Fotoet viser også treklyngene som ønskes bevart.

Tiltaksområdet, vist i har en bredde på 16 m, hvorav 7 m er på dagens flate sjøbunn og 9 m innenfor der terrenget stiger bratt. Lengden er ca. 200 m, noe lenger i ytterkant og noe kortere på landsiden. Basert på fotoet i Figur 9, som viser avslutningen av erosjonssikringen lengre øst, kan det se ut til at erosjonssikringen er lagt noe lengre ut, ettersom toppen av sikringen synes å ligge på linje med dagens sjøkant. Det vil bli tilstrebet å lage en jevn overgang til den nye erosjonssikringen.

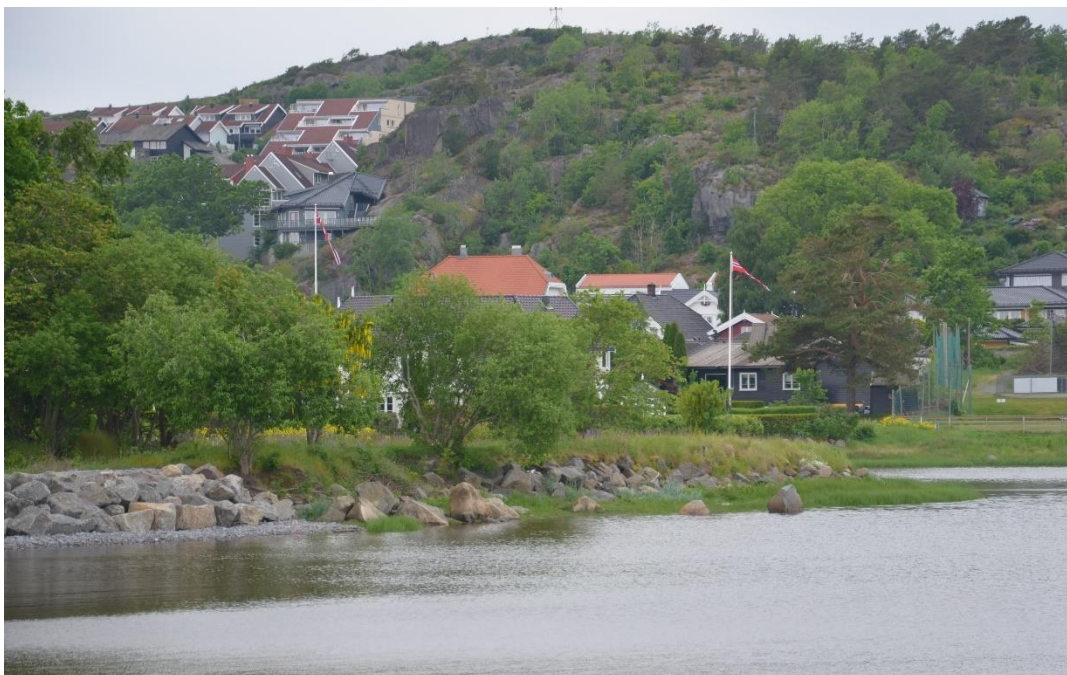
Figur 10. Fotoet viser Enden av erosjonssikringen som er utført i øst og området som nå skal sikres.

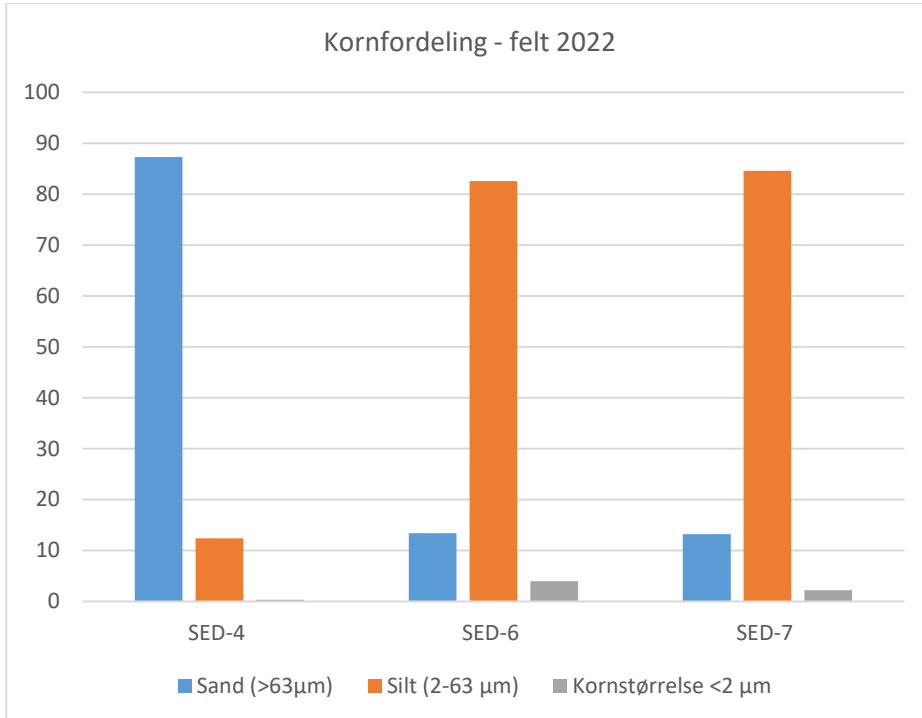
Figur 12. Sedimentets kornfordeling i de aktuelle sedimentstasjonene prøvetatt i 2022

Tiltaksområdet ligger hovedsakelig i sone 01, men også i indre deler av sone 02. Resultater fra prøvene SED-4, SED-6 og SED-7 er relevante for denne søknaden. Analyseresultater fra 2022 og 2023 er vurdert og gitt tilstandsklasse iht. M-608/2016 (Tabell 1). Sedimentets kornfordeling er vist i Figur 12 og Figur 13.

Sedimentenes karakteristikk i de to sonene er signifikant forskjellig. Innerst i bukten besto sedimentene hovedsakelig av silt (85% partikler 2 – 63 µm). Konsentrasjonene av nikkel, kvikksølv og bly er i tilstandsklasse II, mens sink og kobber er i tilstandsklasse III. Konsentrasjoner av PAH varierer fra tilstandsklasse I – III.

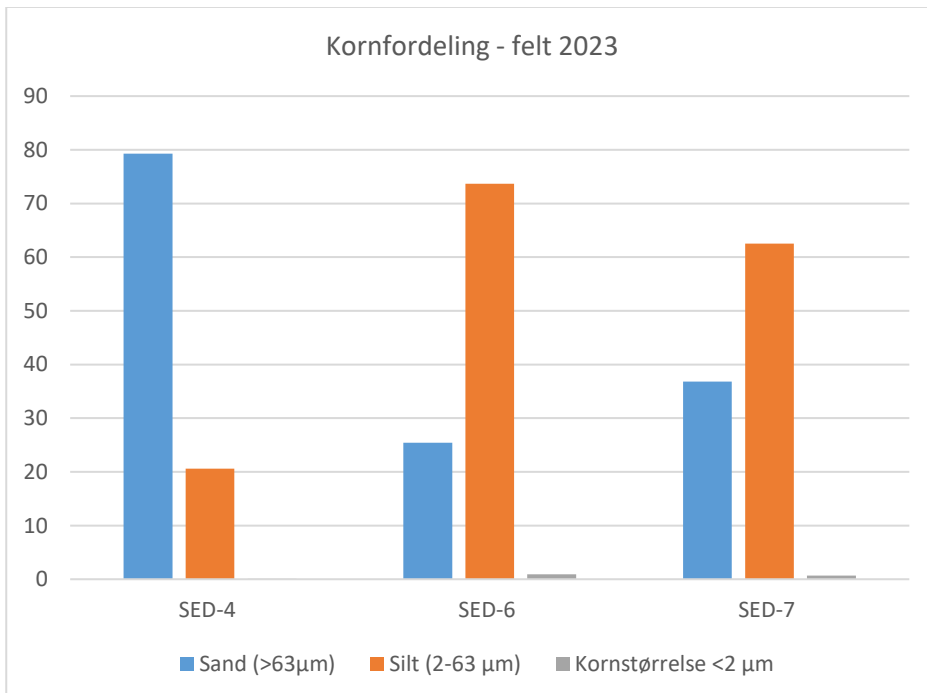
Figur 13. Sedimentets kornfordeling i de aktuelle sedimentstasjonene prøvetatt i 2023

Sediment i Sone 02 besto av grov sand til sand (>90 % partikler > 63 µm). Konsentrasjoner av miljøgifter er hovedsakelig under normverdi.
