HIP Eiendom AS

## ► Søknad om tiltak i sjø, rev. 1, ifm. Kai 1 på Herøya i Porsgrunn kommune

Oppdragsnr.: 52406569 Dokumentnr.: RIM01 Versjon: E03 Dato: 2024-12-19

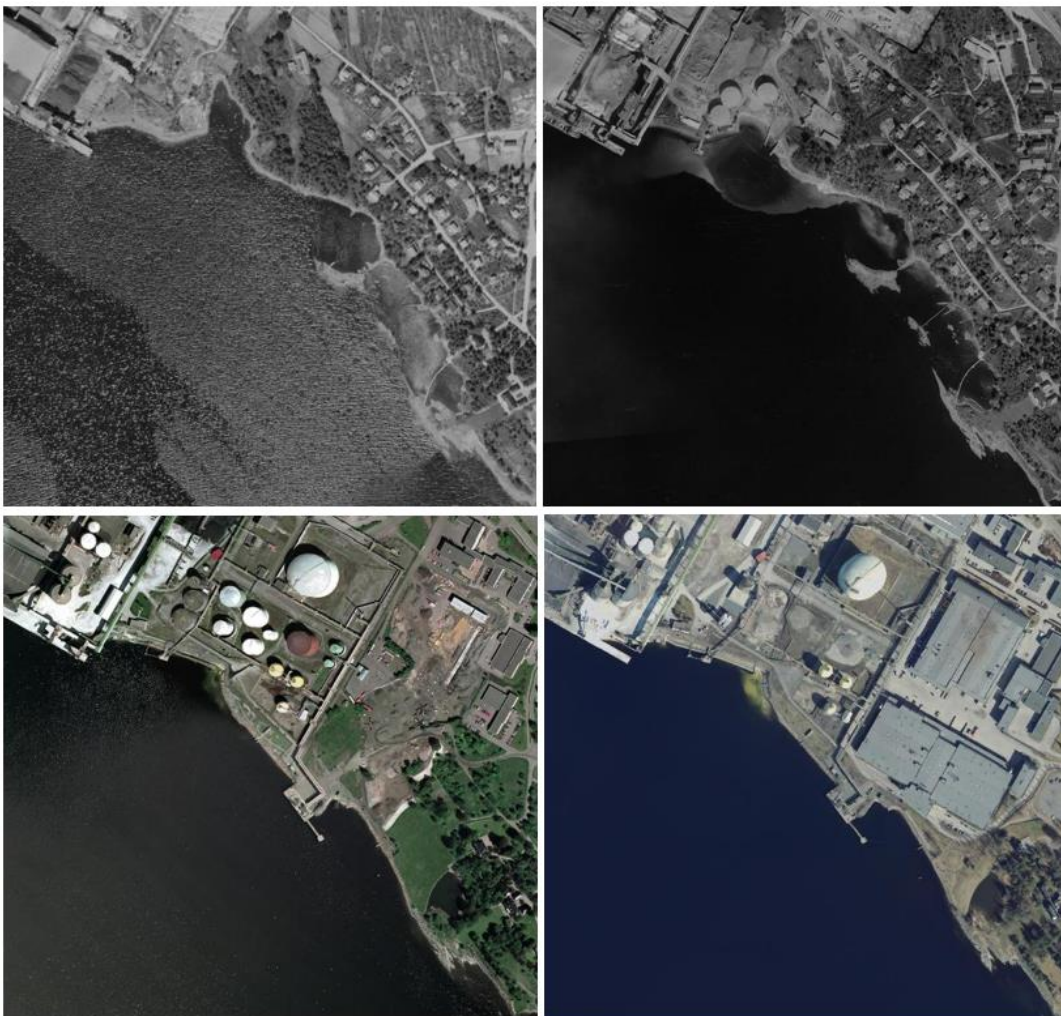
Figur 2. Bilder av historisk utvikling av området rundt Kai 1. Bildene viser flyfoto fra 1947 – 1965, og fra 1965 til nyere tid.

Figur 2 viser historisk utvikling av området rundt dagens plassering av Kai 1. Mesteparten av utfyllingene har skjedd på 60-tallet. Tydelige endringer i strandlinjen kan observeres i flyfoto fra 1947-1965 og fra 1965 til

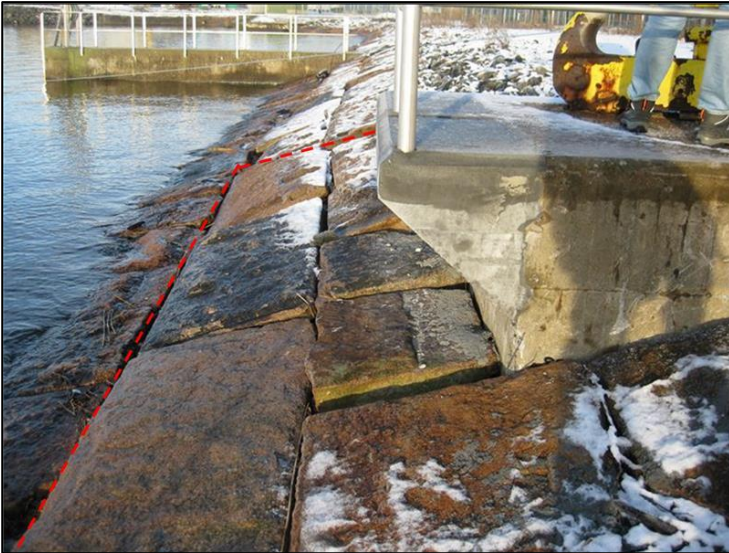
Figur 8: Eksisterende pullertfundament langs sjø hvor det skal etableres nytt fortøyningsfeste. Rød stiple linje viser estimert tiltaksområde.

Prosjektet krever inngrep i strandsonen for etablering av et østlig fjellforankret fundament. Inngrepet tilsvarer et areal på ca. 80 m<sup>2</sup> og volum på ca. 70 m<sup>3</sup>. I denne forbindelse er det behov for midlertidig flytting av deler av erosjonssikringen nær fundamentet. Erosjonssikringen er vist i Figur 8. Etter gravingen vil erosjonssikringen reetableres. Arbeidet vil fortrinnsvis bli utført ved lavvann for å unngå kontakt med sjø.
