Restaurering av myr i Adalstjern naturreservat (fase 2)

Planlagt dato for gjennomføring: vinter 2021

Kommune: Horten

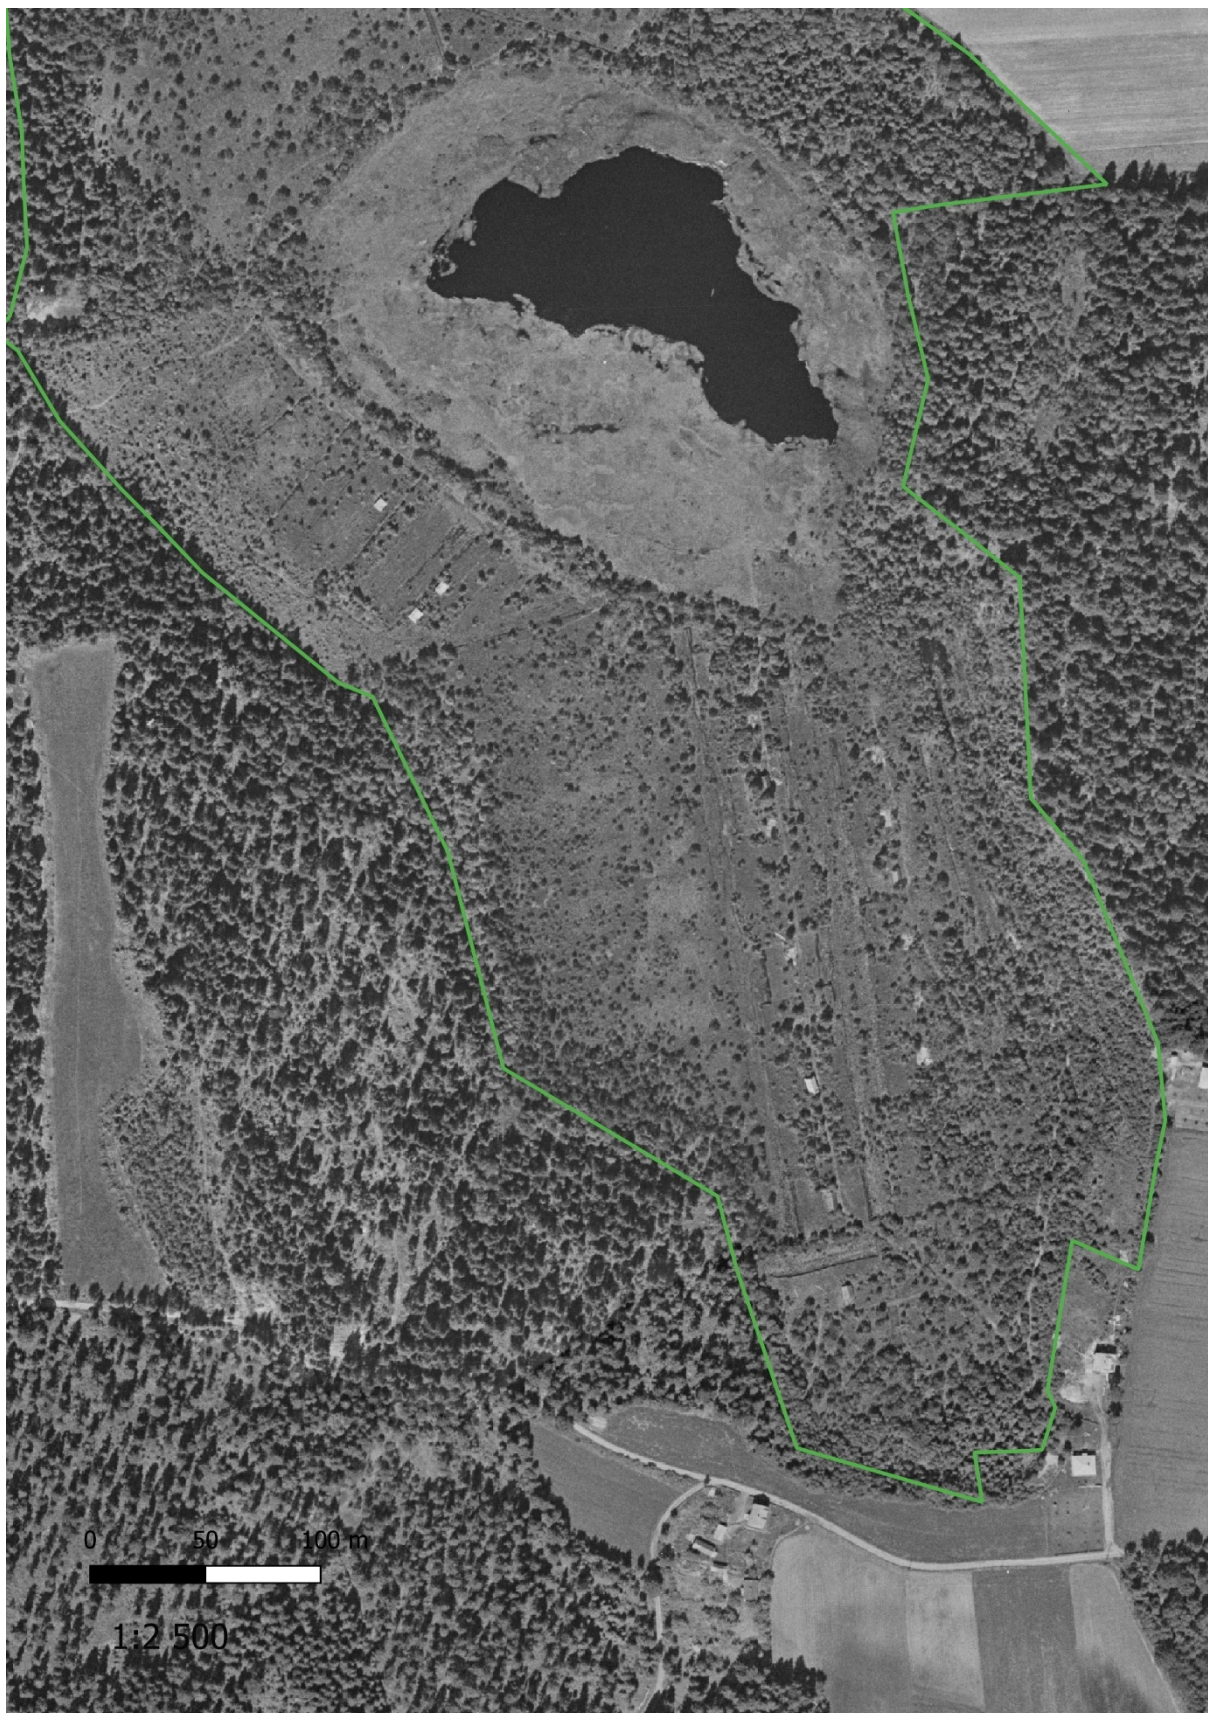
Figur 4. Flyfoto over søndre del av Adalstjern i 1954. Torvtak og torvhytter (til tørking av torv) kan sees. Legg også merke til myras åpne preg.

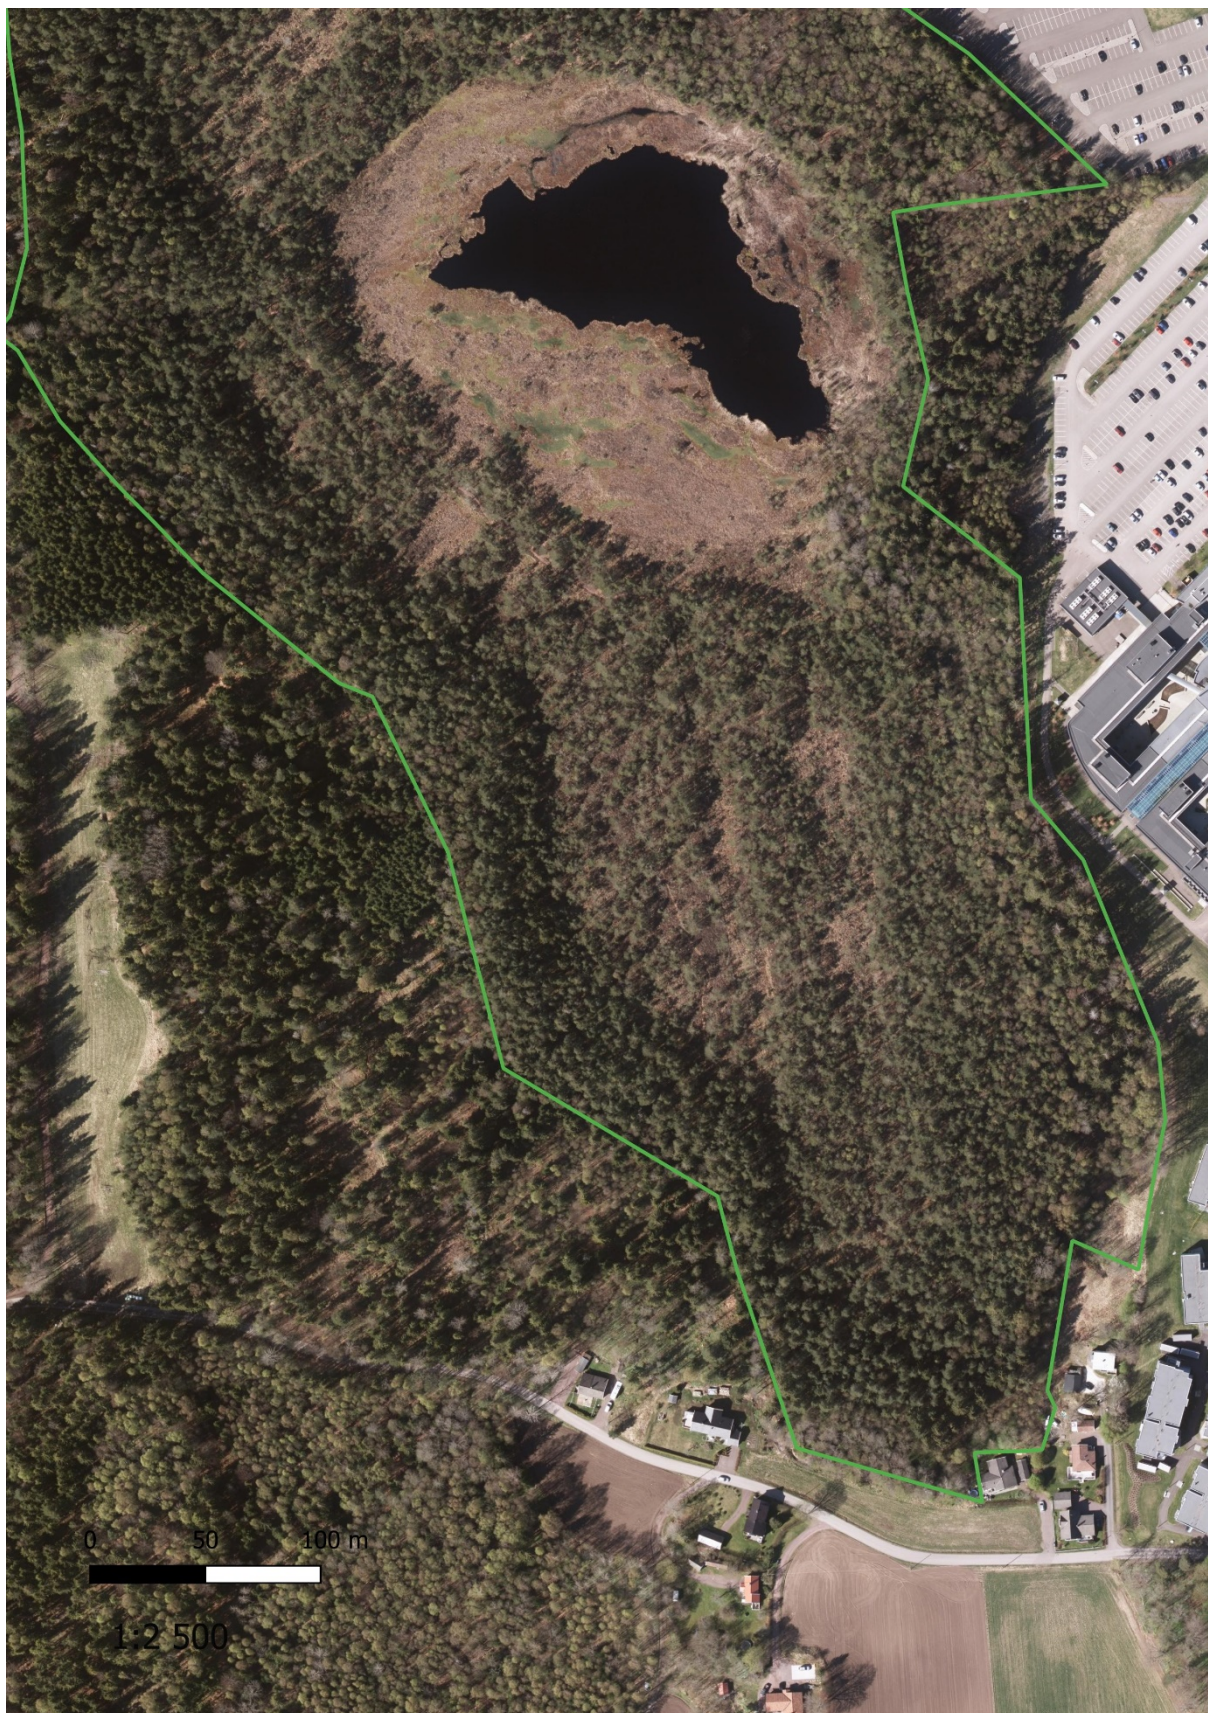
Figur 5. Flyfoto over Søndre del av Adalstjern i 2016. Myra er i ferd med å gro igjen.

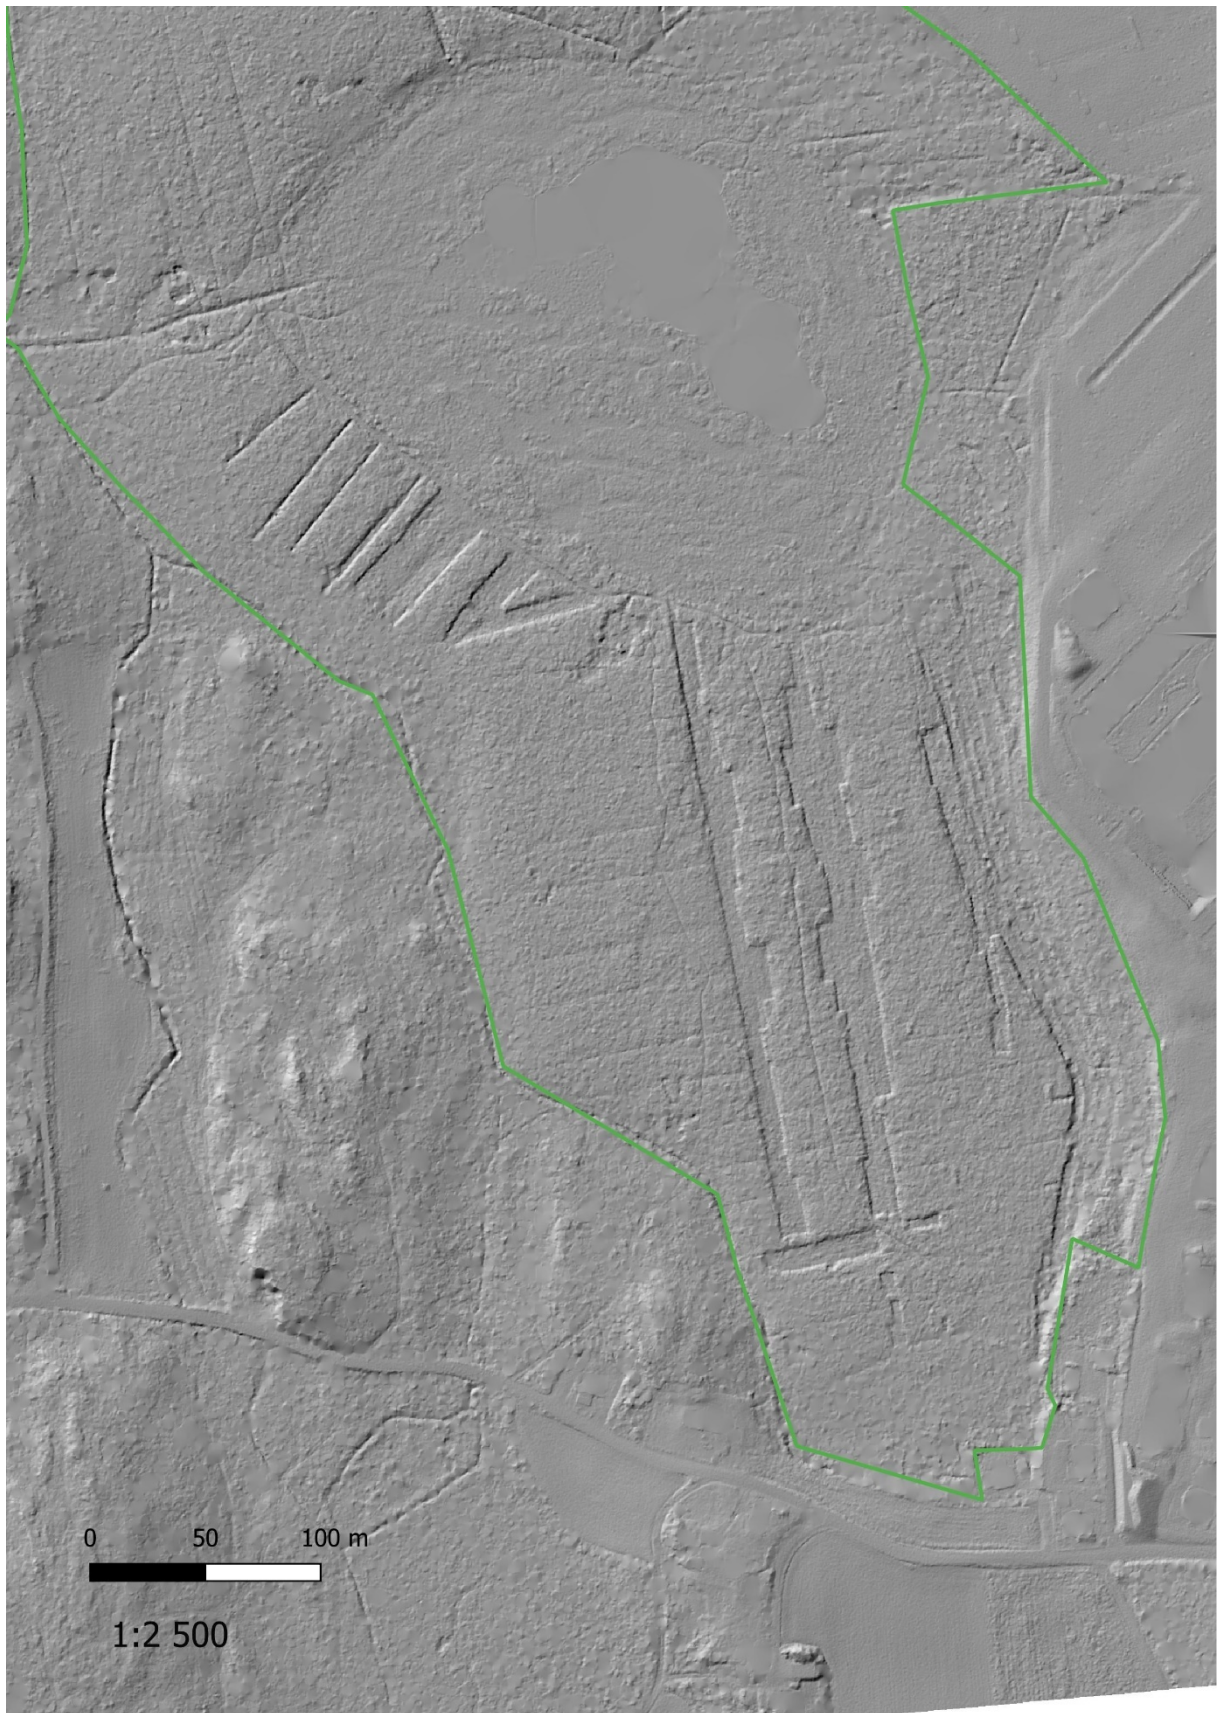
Figur 6. Lidar-kart som viser grøfter og gamle torvtak.

Myrene rundt Adalstjern er omfattende grøftet, og det er tatt ut torv sør og sørvest for tjernet. Dreneringen består av totalt ca. 5 km med grøfter og ca. 21 daa torvtak innenfor vernegrensen. Utløpet fra Adalstjern ble gravd dypere etter at møllene i utløpsbekken ble tatt ut av bruk. Hensikten var nok å gjøre myra tørr nok til å ta ut torv. I tillegg ble myra nordvest for tjernet grøftet for å øke
