# ***Søknad om revidert utslippstillatelse for Florø lufthamn***

Prosjekt	Miljøavdelingen
Versjon	1.0
Status	Endelig
Dato siste endring	15.01.2020
Dato uttrykk	15.01.2020
Forfatter(e)	Trine Reistad
Lagringssted	\\sgm434.lv.no\lavdelinger2\FKL\Miljø\Miljøkoordinering\Lufthavner\Florø\Utslippssøknad 2019

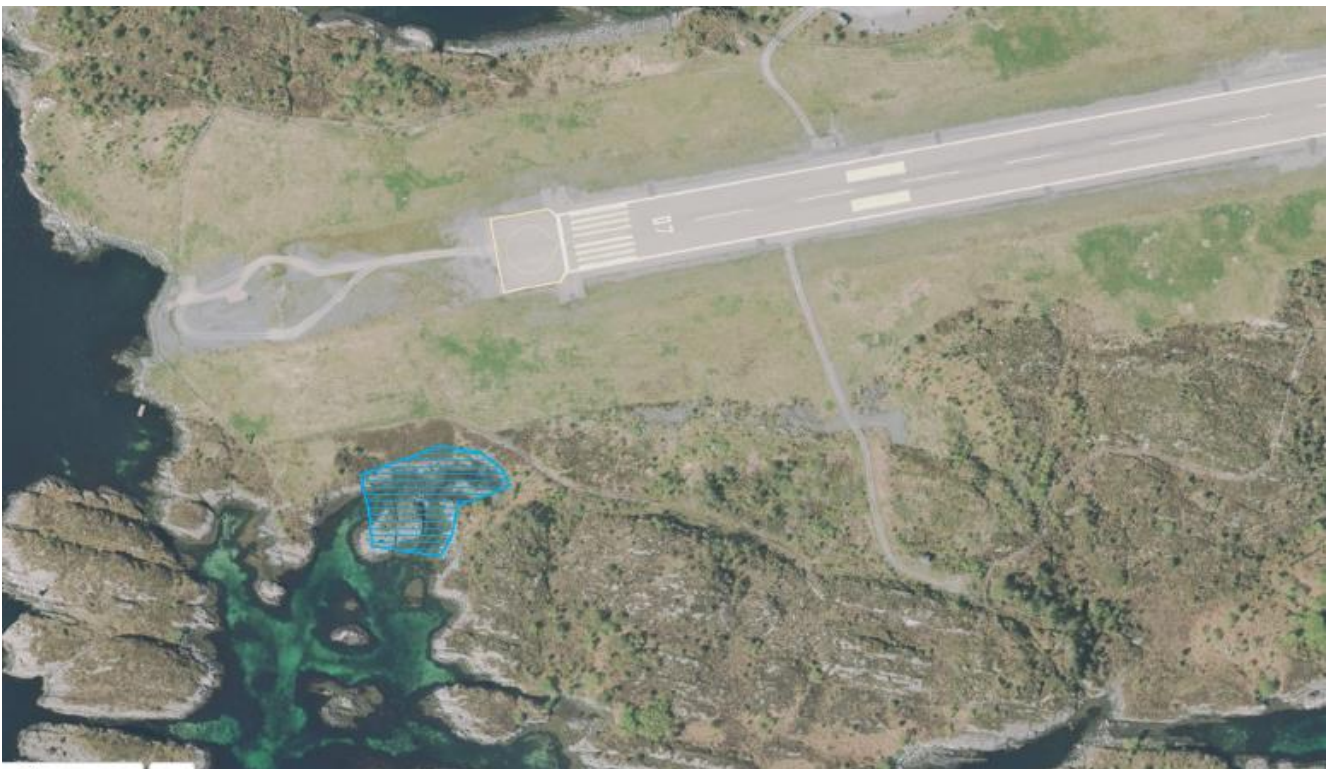
Figur 2: Område med registrert naturtypelokalitet ved Florø lufthavn, Blindevika (Miljøfaglig utredning, 2013)

Det er registrert en arealmessig liten lokalitet av naturtypen strandeng- og strandsump som er vurdert som lokalt viktig (C). Lokaliteten ligger innerst i ei lita bukt på sørvestsiden av rullebanen ved Florø lufthavn (Figur 2). Lokaliteten er et litt beskyttet gruntvannsområde i skjærgården med en mosaikk av små bukter, strandberg og små strandengsflekker. Avgrensning er gjort mot rullebaneområder i nord, gjengroende kystlynghei i øst og mer åpen og eksponert bukt og strandberg i vest og sør. Berggrunnen består av gneis og er ganske kalkfattig.

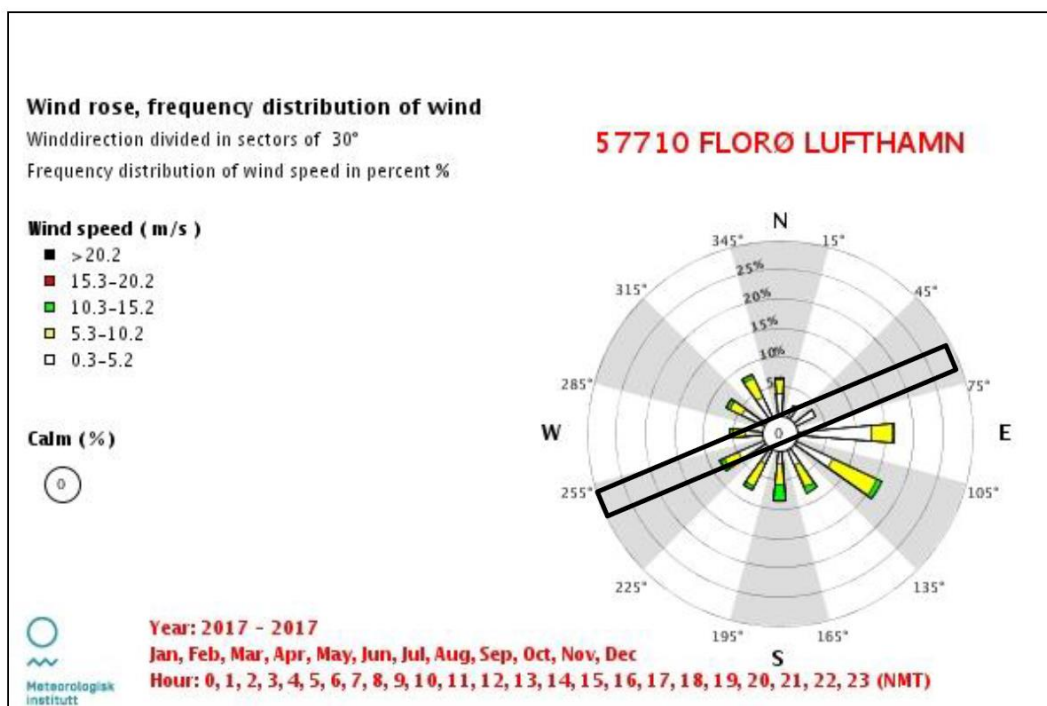
Figur 4: Vindrosen viser vindmønsteret ved Florø lufthamn i form av søyler som viser fordelingen av vindstyrke og vindretning. Den lengste søylen på rosa viser vindretningen som opptrer oftest. Dominerende vindretning er fra øst og sørøst.

Flora har temperert kystklima. Gjennomsnittlig temperatur i vintermånedene desember til mars er 2,2°C. Dominerende vindretning er fra mellom øst og sørøst. Vind fra sektoren omkring sør kan være sterk, og det er vind fra denne sektoren som primært gir de største nedbørmengder. Figuren nedenfor (Figur 4) viser vindrose for hele året. Vindstatistikken er basert på observasjoner hver time over en tidsperiode på 5 år (1996-2000). Vindfarten er oppgitt i meter per sekund (m/s) med 5 ulike fargekoder for vindstyrke. Hyppighet av vindretning er gitt i prosent, og er representert ved lengden av søylene. Dominerende vindretning ved Florø lufthavn er fra øst og sørøst.

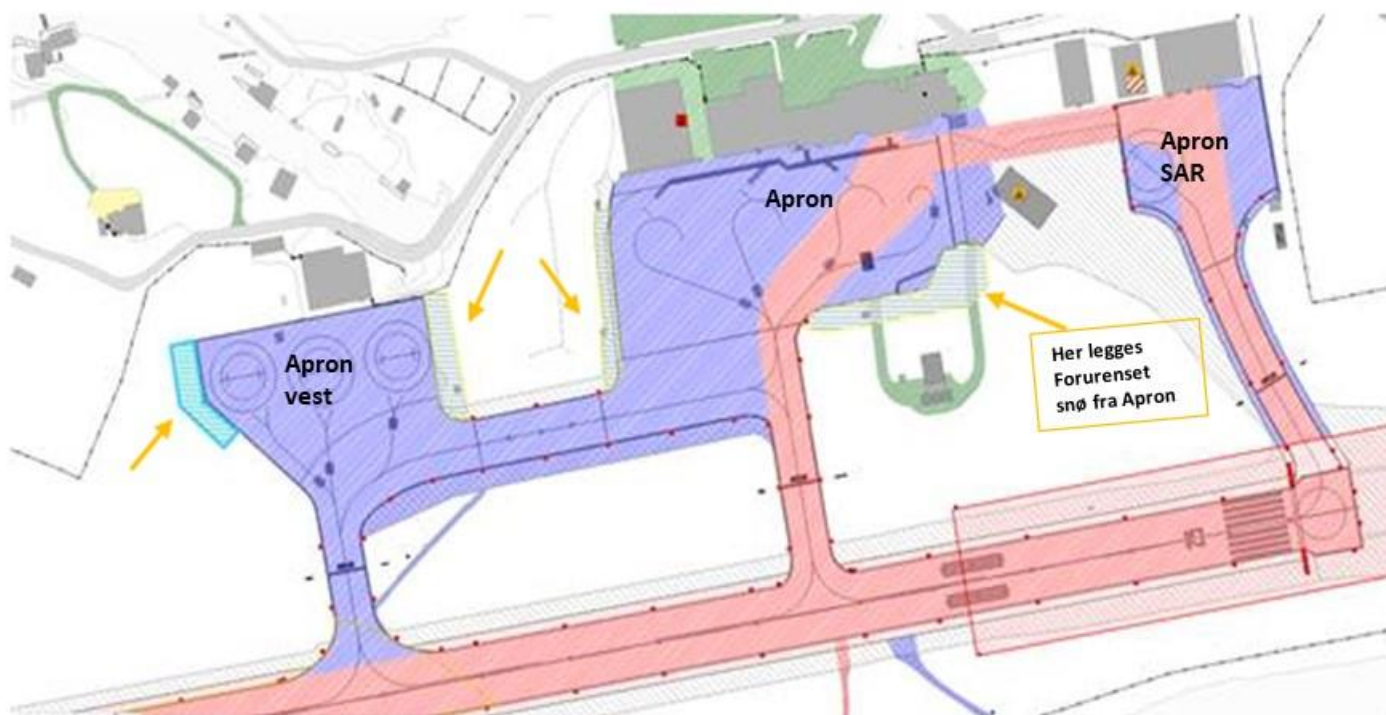
Figur 6: Sentralområdet med snødeponiene er indikert med gule piler

Avising av fly skjer på oppstillingsplassen (Apron). I henhold til utslippstillatelsen skal avising foregå på østre del av apron hvor avrenningen ledes til Solheimsvika (Figur 5). Unntaksvis vil vestre del av plattformen benyttes, dette pga. vindforholdene, og avrenningen går da til Gunhildvågen. Det er i samhandlingsmøter med handlingsoperatørene tydelig kommunisert at østre del av plattformen skal benyttes såfremt dette er mulig. Glykolholdig snø fra dette området brøytes i all hovedsak til snødeponiet sør for Apron i Figur 6.

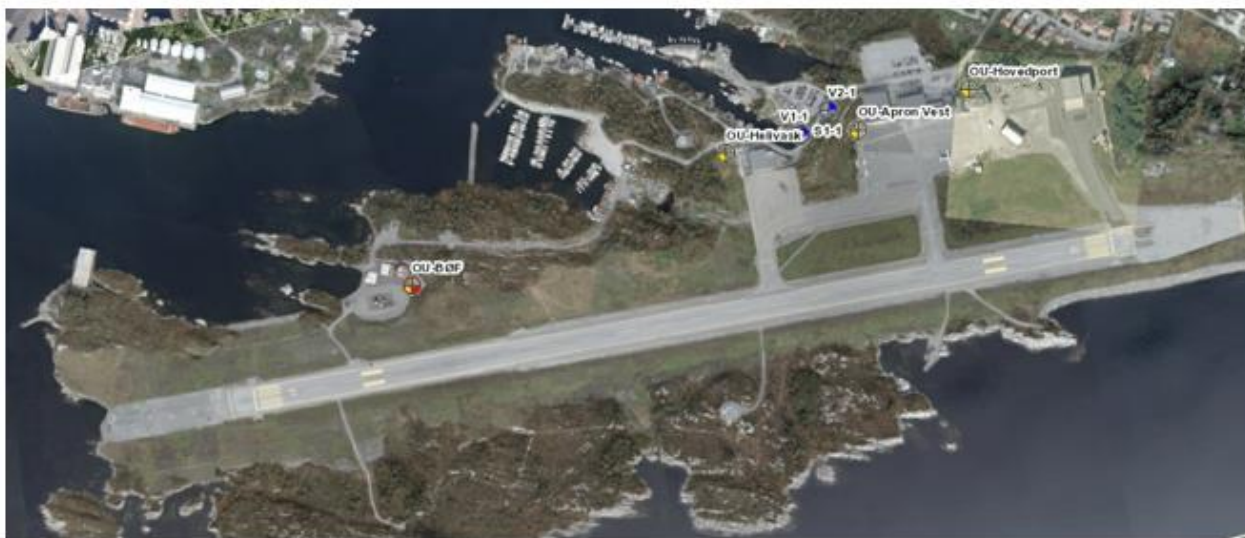
V1-1	Dokumenterer vannkvalitet i sjøresipienten og om denne endrer seg i perioder med flyavising.
V2-1	Dokumenterer kvalitet på vannet som slippes ut (i kum).
S1-1	Støtte til resultatene fra vannovervåkingen. Gir dessuten dokumentasjon på om konsentrasjoner i sedimentet endrer seg gjennom en avisingssesong.
OU-BØF	Utslipp fra oljeutskiller tilknyttet brannøvingfelt (BØF).
OU-Apron Vest	Utslipp fra oljeutskiller tilknyttet vestre del av oppstillingsplass/terminalområde
OU-Helivask	Utslipp fra oljeutskiller tilknyttet helikoptervaskeplass
OU-Hovedport	Utslipp fra oljeutskiller tilknyttet

Figur 7: Plassering og beskrivelse av prøvepunkter som inngår i miljøovervåkingen ved Florø lufthavn.

Florø Lufthamn gjennomfører prøvetaking i oljeutskillere iht. forurensingsforskriften kap. 15. Disse prøvetas to til fire ganger i året. Plassering og beskrivelse av prøvepunkter som inngår i miljøovervåkingen ved Florø lufthamn er vist i Figur 7. Det er tatt vannprøver i punktene V1-1 og V2-1 for overvåking av påvirkning fra avisingsaktivitet. Det ble verken påvist glykol eller formiat i prøvene tatt i løpet av avisingssesongen 2018/2019.

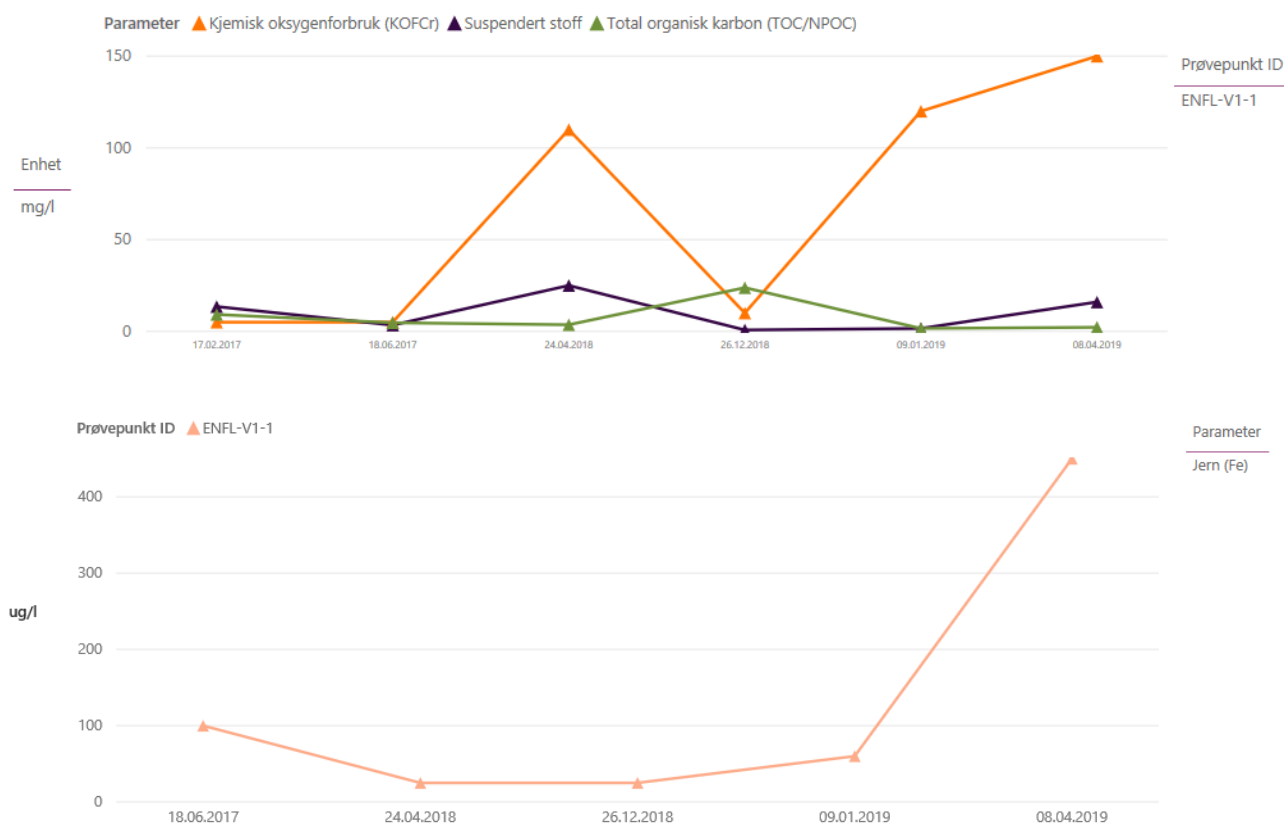
**Figur 8: KOF, suspendert stoff og TOC vises i øverste bilde (mg/l) og jern (µg/l) vises i nederste bilde, V1-1 (sjø).**

Prøvene tatt i sjøresipient, V1-1, viser en økning i konsentrasjonen av jern i april 2019, se Figur 8. KOF-nivået er på samme tid forhøyet. I forkant av prøvetakingen hadde det ikke blitt benyttet flyavising kjemikalier denne februar 2019.

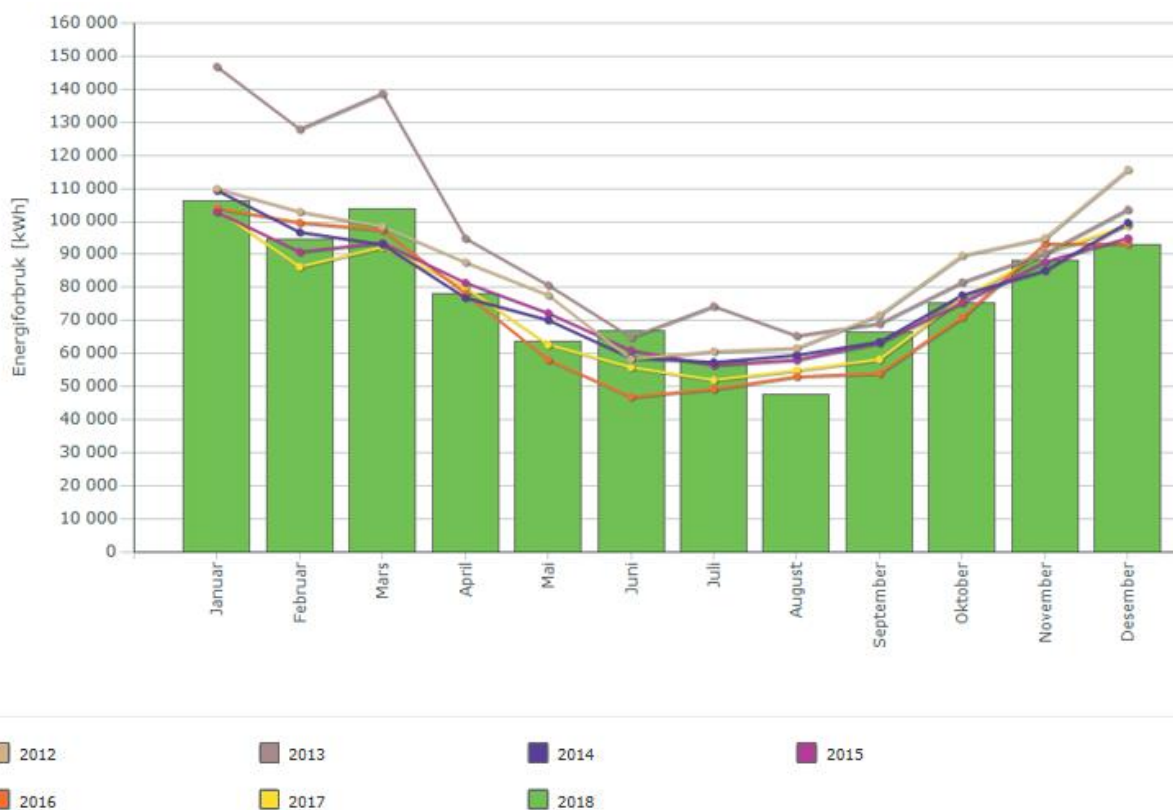
Figur 14: Månedlig forbruk av elektrisk energi ved Florø lufthavn i 2018 sammenlignet med perioden 2012-2017

Florø lufthavn har redusert sitt spesifikke energiforbruk med 8,4 % i denne perioden.

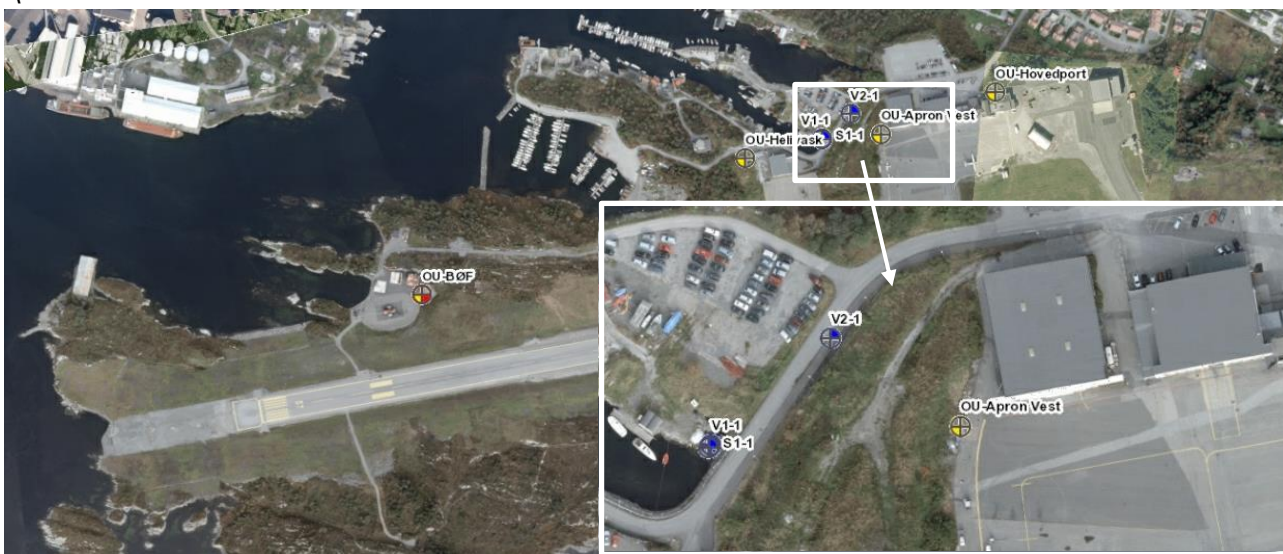
Figur 6: Prøvepunkter som inngår i miljøovervåkningen ved Florø lufthavn.

Punktene som inngår i gjeldende miljøovervåkingsprogram for lufthavnen er vist i Figur 6.

V1-1	Dokumenterer vannkvalitet i sjøresipienten og om denne endrer seg i perioder med flyaving.
V2-1	Dokumenterer kvalitet på vannet som slippes ut (i kum).
S1-1	Støtte til resultatene fra vannovervåkingen. Gir dessuten dokumentasjon på om konsentrasjoner i sedimentet endrer seg gjennom en avisings sesong.
OU-BØF	Utslipp fra oljeutskiller tilknyttet brannøvingsfelt (BØF).
OU-Apron Vest	Utslipp fra oljeutskiller tilknyttet vestre del av oppstillingsplass/terminalområde
OU-Hovedport	Utslipp fra oljeutskiller tilknyttet kjøreport/hovedport

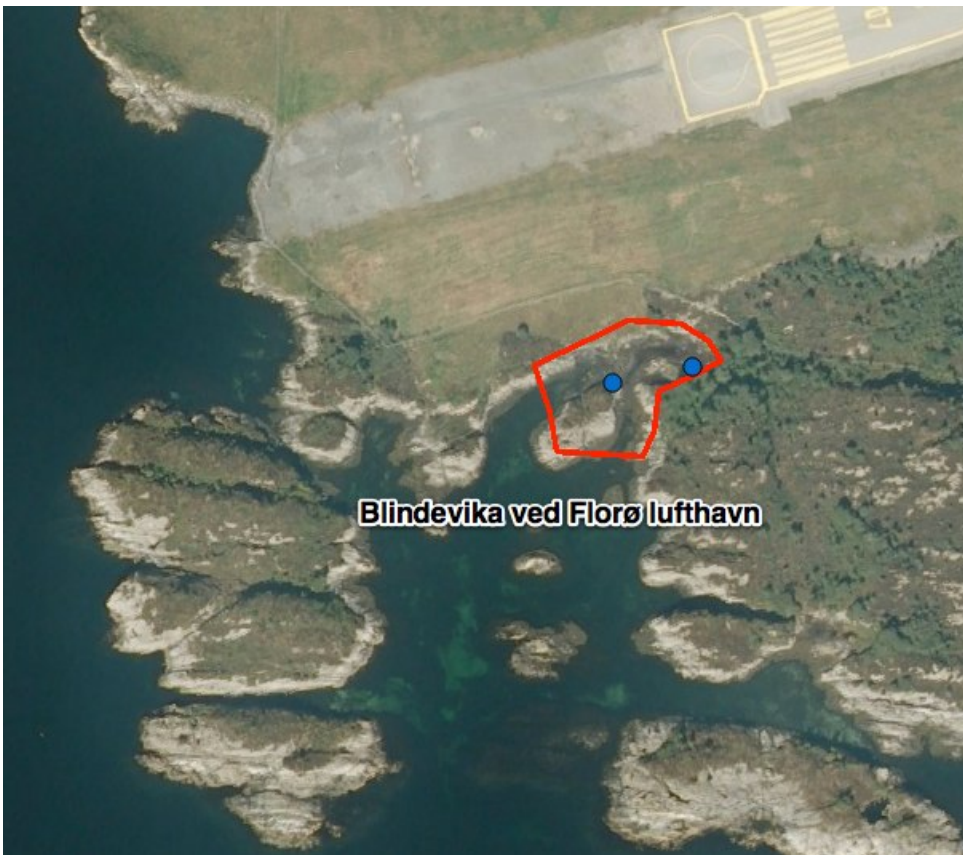
Figur 10. Avgrenset strandenglokalitet i sørvestenden av rullebanen på Florø lufthavn. Lokaliteten ligger helt inntil rullebanen, men virker bare svakt berørt fysisk sett av denne. Blå prikker angir lokalisering av grusstarr og havstarr innenfor lokaliteten.
