Beregnet til
Norsk Gjenvinning AS

Revidert avslutningsplan for Hauka ordinære avfallsdeponi i Midtre Gauldal kommune

Oppdragsnavn **Revisjon avslutningsplan for Hauka deponi**
Prosjekt nr. **1350042737**
Mottaker **Norsk Gjenvinning AS**
Dokument type **Rapport**
Versjon **01**
Dato **05.03.2021**
Utført av **Liv Marit Honne, Johan Martin Tiller**
Kontrollert av **Gunhild Flaamo**
Godkjent av **Ida Fines**
Beskrivelse **Revidert avslutningsplan for deponiet**

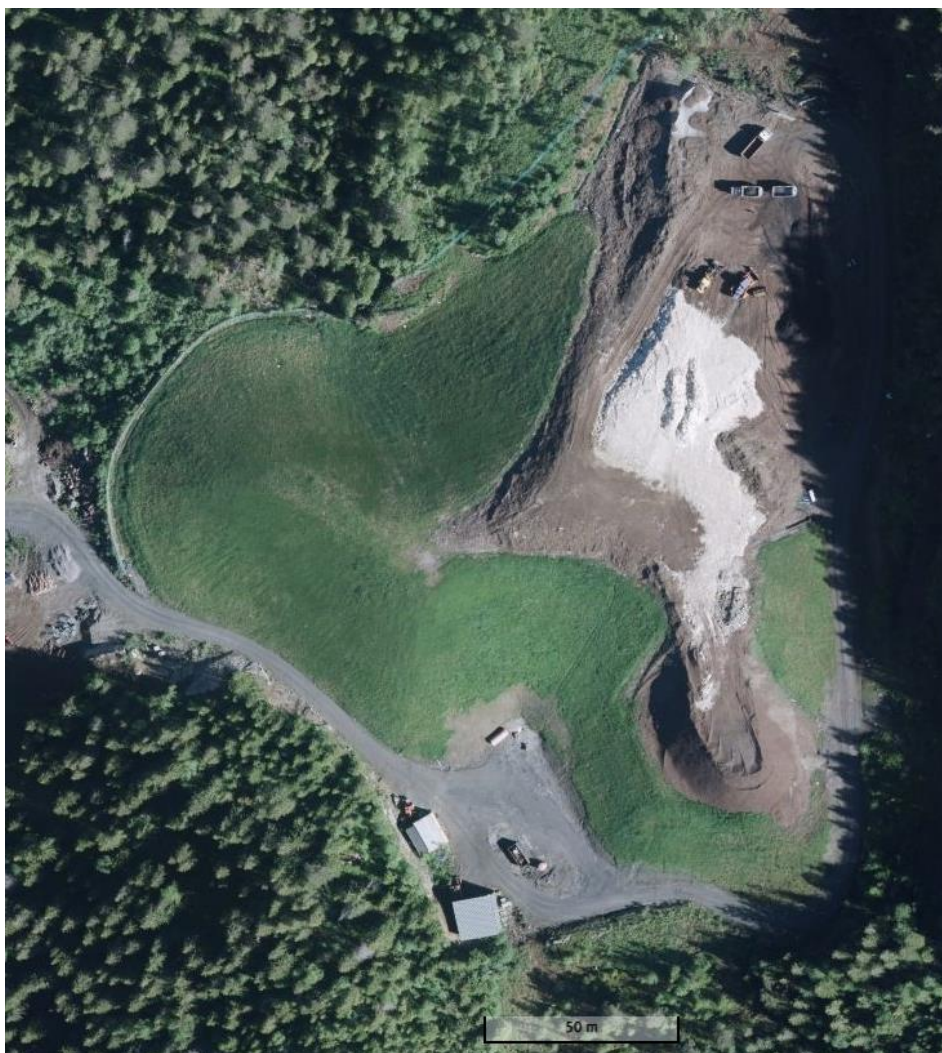
I dag er etappe 1 ferdig tildekt og vegetasjon er etablert, mens den østre delen (etappe 2) foreløpig mangler det endelige toppdekket. Deponiet framstår som en samlet forhøyning inne i dalen hvor det er anlagt (Figur 5).

Figur 5: Flyfoto som viser deponiet. Den eldste delen er tildekket og tilsådd (grønt), den nyere delen er gråbrun og lysgrå og foreløpig ikke tildekket (kilde: norgeskart.no).

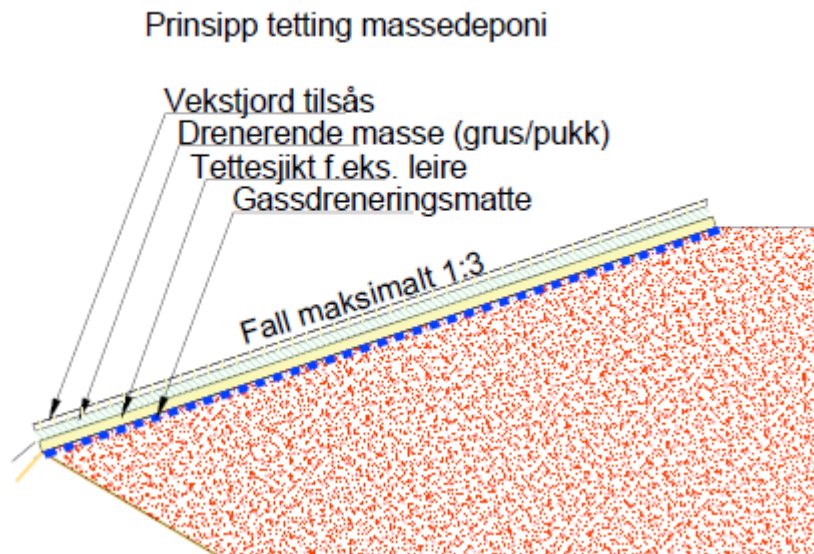
Prinsipper for oppbyggingen av toppdekke er vist i Figur 9.

Figur 9: Prinsippskisse for oppbygging av toppdekke

Etter avretting og arrondering av deponioverflatene, legges det ut matter med drenskanaler for deponigass. Deretter skal det legges tette masser med en mektighet på 0,5 - 1 m, og med en anslått hydraulisk konduktivitet rundt 1×10^{-9} . Massene skal legges ut i et fullstendig jevntykt lag. Ved manglende tilgang på aktuelle masser benyttes kunstig membran med tilsvarende hydraulisk konduktivitet.

Over det tette laget legges et lag med grove, drenerende masser for drenering av overflatevann. Topptettingen skal lede størsteparten av nedbørsvann bort fra deponiets overflate for å unngå innblanding i sigevannet, men dreneringsmassene må samtidig være av en slik art og kvalitet at underliggende leire holdes fuktig for å unngå uttørking og oppsprekking. Utformingen av topptettingen skal også sørge for at stabiliteten i avfallsmassene og tilknyttede strukturer sikres samt at faren for setninger reduseres.

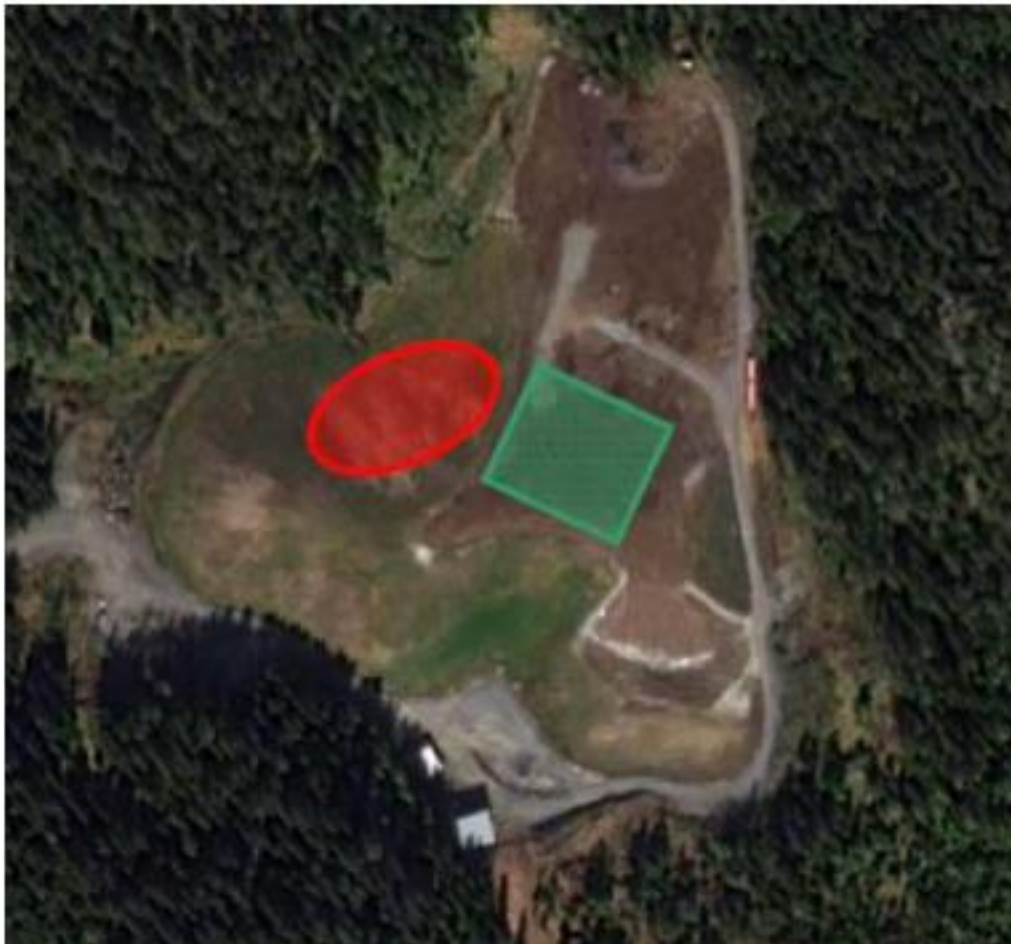
Området som er markert grønt i figur 8 ligger innenfor østre del av deponiet (etappe 2) som på tidspunktet for undersøkelsen fortsatt var i drift og ikke endelig tildekket. Det ligger i gassens natur å finne enkleste vei ut av avfallsmassene, og det kan derfor ikke utelukkes at det lekker ut gass i områder uten tett dekke.

Figur 10: Område hvor det er registrert metangass er markert med rød farge, område med dokumentert akseptable utslipp er markert med grønn farge (Golder Associates AS , 2013).)

Tidligere gjennomførte målinger viser at det er lav produksjon av deponigass i deponiet. I juli 2013 ble det gjennomført målinger av gass på deler av deponiet (Golder Associates AS , 2013), og det ble foreslått tiltak i form av etablering av et biofilter på en del av deponiet hvor det ble påvist metangasslekkasje (emisjon) gjennom toppdekket. Golder anbefalte i denne sammenhengen å legge ut et lag med masser i 1 m tykkelse med flis/sand i bunnen fulgt av større andel organiske masser som gir et aktivt aerobt lag hvor de metanoksiderende mikroorganismene trives. Det ble anbefalt å legge dette laget på et 400 m² stort område. Området er markert med rød farge på Figur 10. Etablering av biofilter for oksidasjon av metangass er beskrevet i teknisk notat fra Golder (Golder Associates AS , 2013). Det beskrevne biofilteret er ikke etablert. Det anbefales at det utføres nye målinger i avslutningsfasen, før det avgjøres om biofilteret skal etableres.

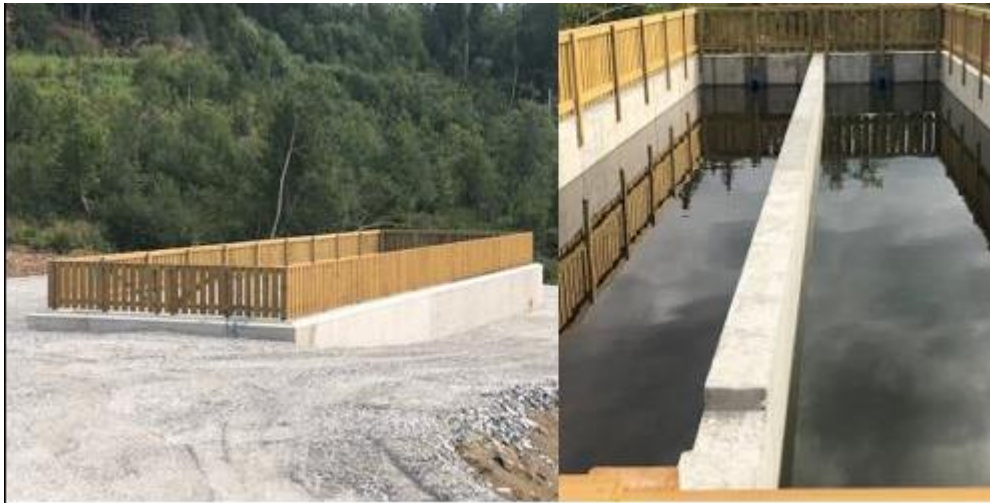
På grunn av at det i flere år har blitt målt verdier i dreinsvannet som indikerer at dette påvirkes av sigevann fra deponiet, er renseanlegget dimensjonert for å håndtere både sige- og dreinsvann. Renseanlegget består av et luftebasseng med en rotor som tilfører oksygen i vannmassene, og et to-kamret sedimentasjonsbasseng (Figur 12). En nærmere beskrivelse av renseanlegget er gitt i årsrapport fra 2018.

Figur 12: Bilde av sedimentasjonsbassenget (bildet er hentet fra årsrapport for 2018).
