**Søknad om fornyet utslippstillatelse for baneavising og flyavising, Ørland hovedflystasjon**

**FORSVARSBYGG KAMPFLYBASE**

**Søknad om fornyet utslippstillatelse for baneavising og flyavising, Ørland hovedflystasjon.**

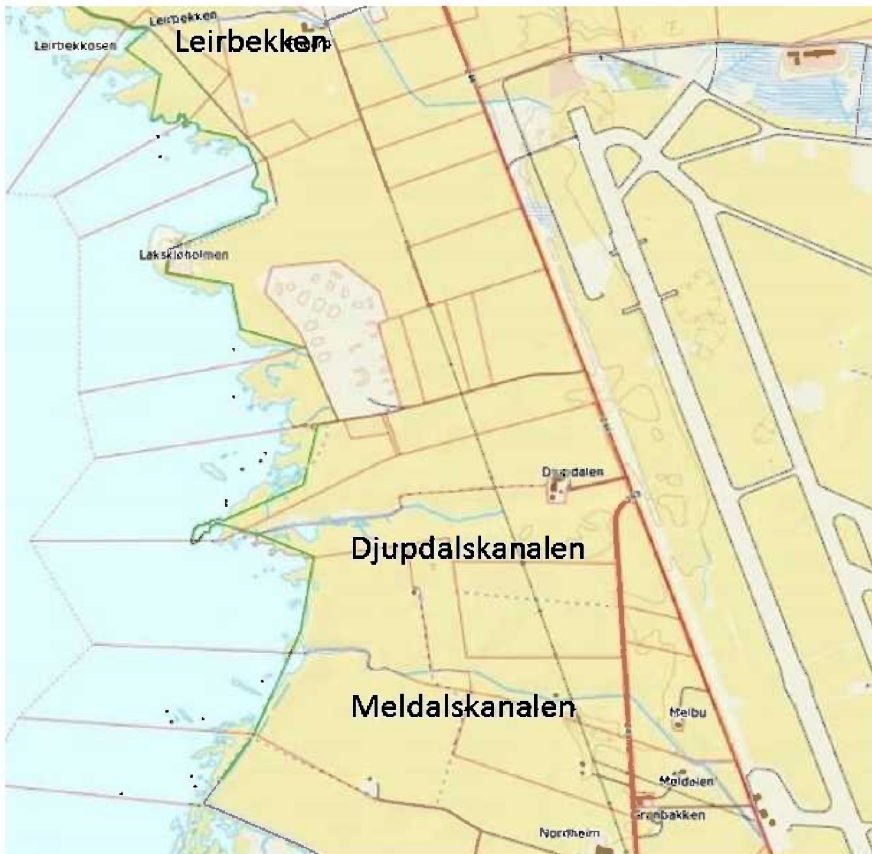
Figur 2: Kart over flystasjonen – bekker og kanaler som leder bort overvann er markert

Grunnen på stasjonsområdet består av sandig jord ned til 0,5 - 1 meter, under dette er det tett marin leire. Grunnvannlaget under området er selvmatende og strømmer i det permeable sjiktet, mot dreneringskanalene og videre til sjøen. Som følge av virksomhetens og landbrukets drenering av området, er store deler av flystasjonens område i dag totalt drenert og vannet føres ut til bekker/kanaler gjennom store kulverter. Overvann fra flyoperative flater dreneres gjennom overvannssystemet til kulvertene som går ut i tre bekker/kanaler som er vist på figur 1 og 2. Dette overvannet vil inneholde avisingskemikalier i vintersesongen.

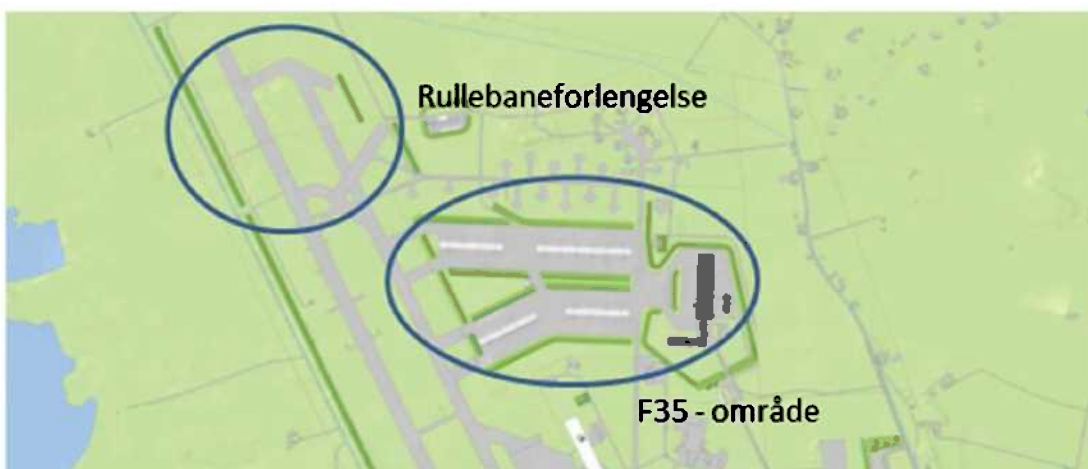
Figur 3: Områdene hvor flyoperative flater bygges ut.

Flystasjonen skal bygges ut for å ta mot Norges nye kampfly, de delene av utbyggingen som er relevant for søknaden er vist i figur 3:

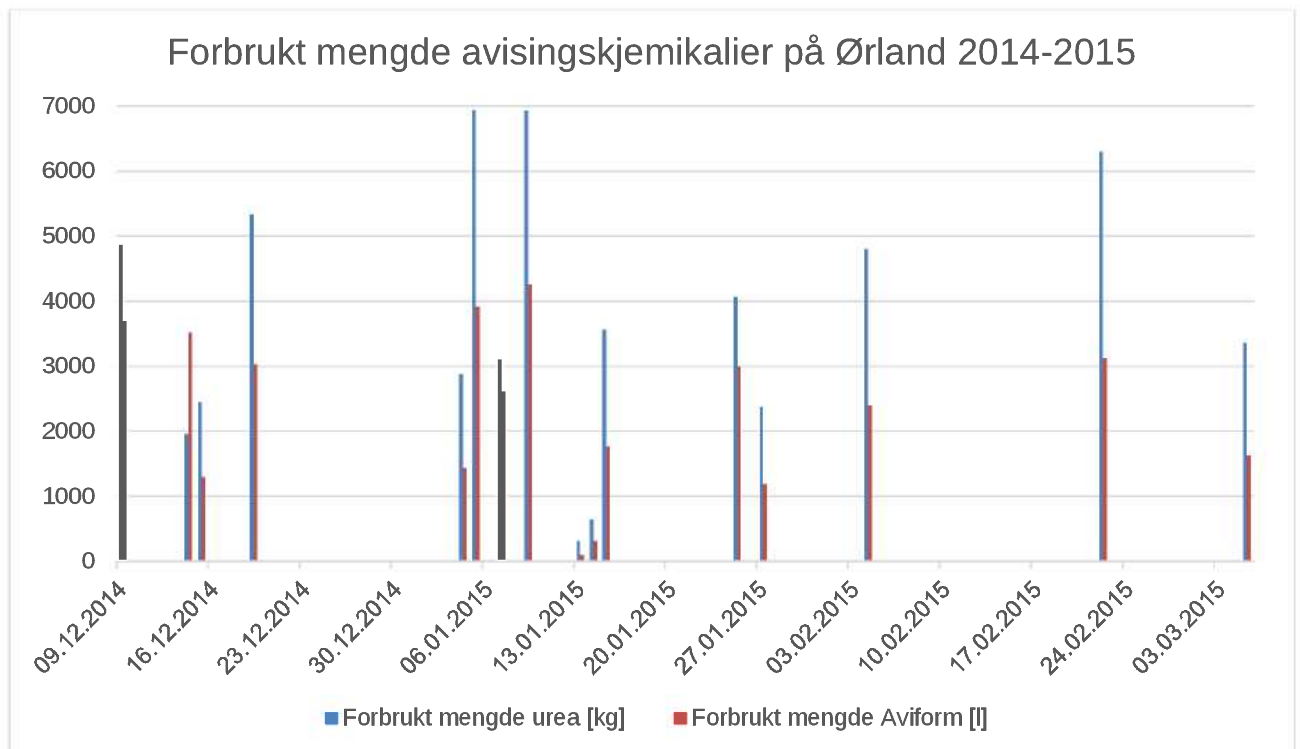
Figur 4 Forbruk av avisingskjemikalier på Ørland HF 2014/2015

Forbruk av baneavisingskjemikalier i sesongen 2014/2015 er illustrert i Figur 4:

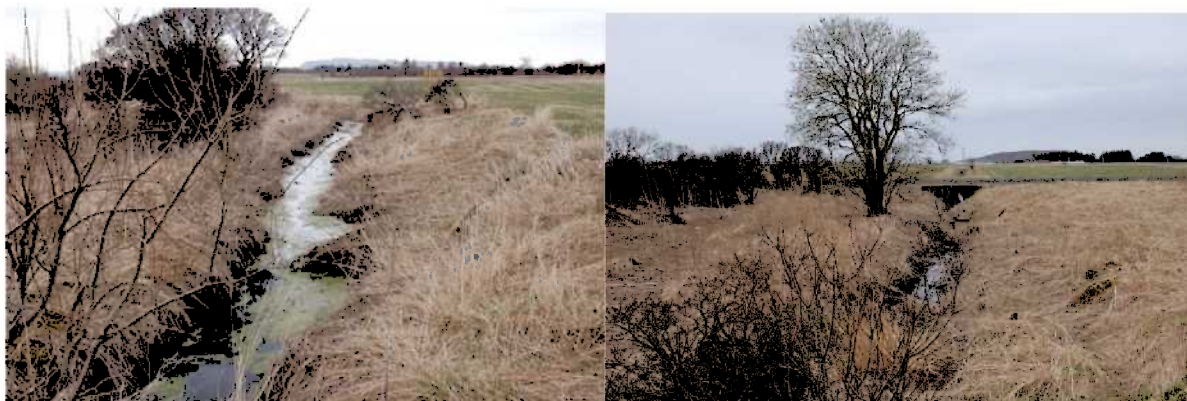
Figur 5: Bilder fra Leirbekken, mai 2013, foto ALM
