# Søknad om utslippstillatelse

## Søknadsskjema for industribedrifter

Bedriftens navn ....	Ytterøykylling AS	Telefon (sentralbord)	
Gateadresse .....	Flatan 177	74096828	
Postadresse .....	7629		
Postnr., -sted .....	Ytterøy	Telefon (kontaktperson)	
Kontaktperson .....	Anita Evenstad	95036888

## Rapport fra undersøkelse ved utslippsområdet til Ytterøykylling AS

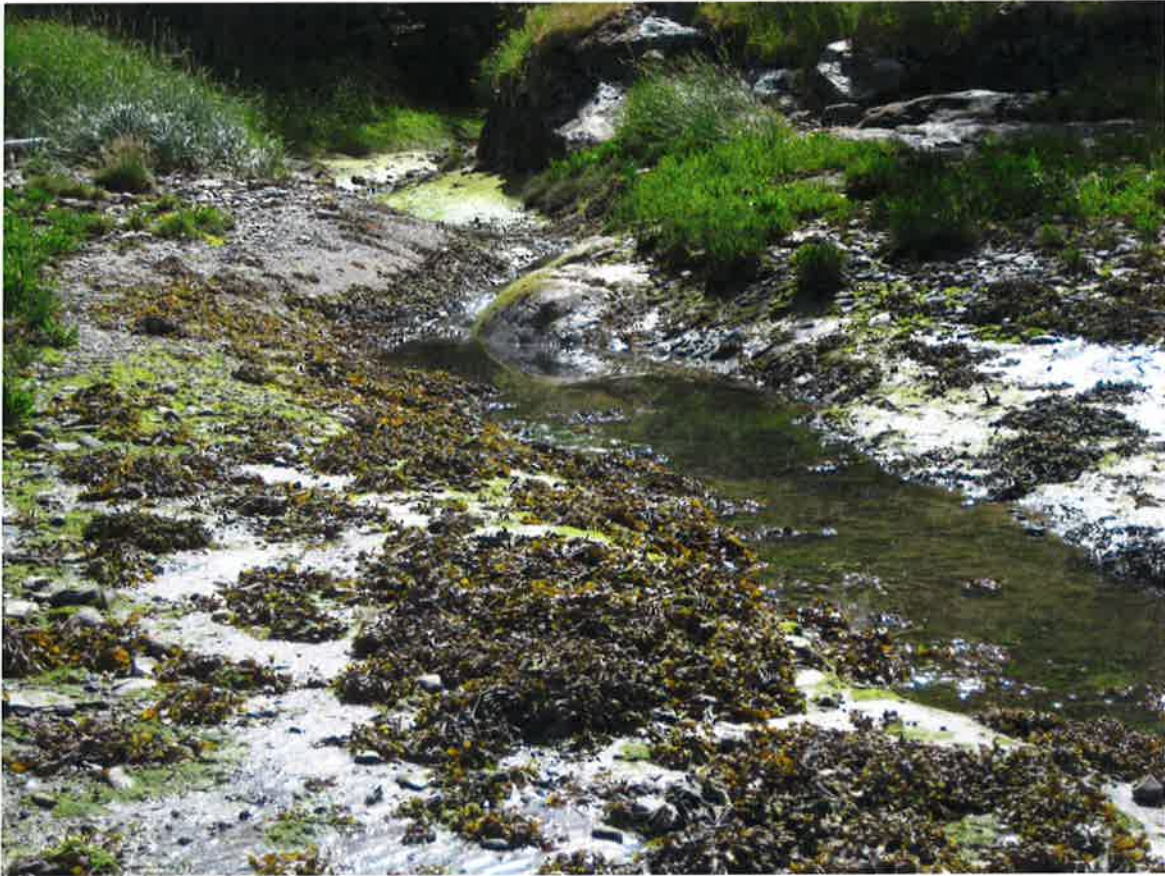
**Bilde 4. Avrenning av næringsrikt vann fra landbruksarealer i nærområdet. En del grønnalger vokste i denne bekken. (Foto: Aqua Kompetanse AS).**

ble registrert i en bekk som rant ut fra et landbruksareal like ovenfor stranda (se bilde 4), og denne oppblomstringen kan ikke tilskrives annet enn landbruksarealet.

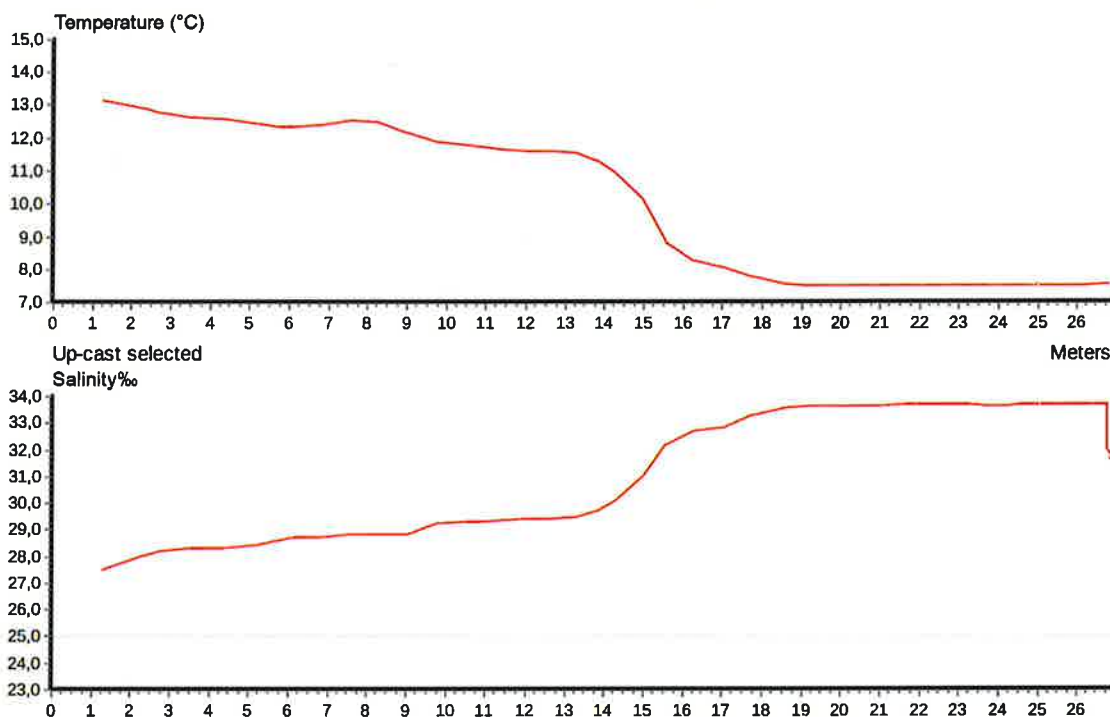
**Figur 1. Grafen viser sjøtemperatur og saltholdighet i vannsøyla ved utslippet ved Jørstadsjøleiret 26. juni, 2014.**

Grafen viser jevn sjøtemperatur i de øverste 15 meterne av vannsøyla. Temperaturen var rundt 13 °C i overflatevannet. Ved 15-17 meters dybde har man et sprangsjikt, hvor sjøtemperaturen avtar ned til 7,5 °C. Saltholdigheten er like oppunder 28 ‰ i overflatevannet. Dette er å betrakte som brakkvann, og skyldes ferskvannsavrenning i Trondheimsfjorden. Gjennom sprangsjiktet øker saltholdigheten opp til 33,7 ‰, dette er en saltholdighet tilsvarende oseanisk vann. Under sprangsjiktet, og videre ned mot sjøbunnen, er både temperatur- og saltholdighetsverdiene jevne og endres ikke.

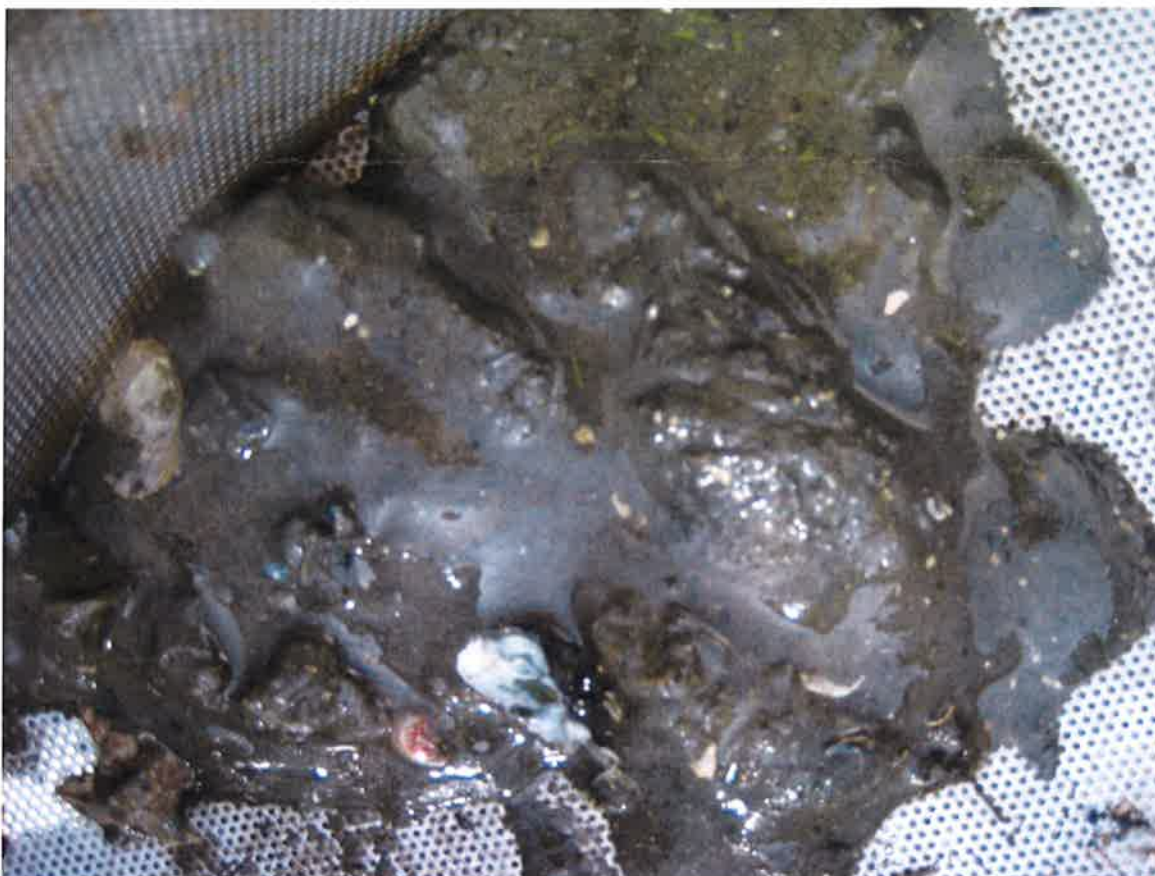
**Bilde 5. Finsand og silt dominerte bunnsedimentet ved utslippsområdet. Foto: Aqua Kompetanse AS.**

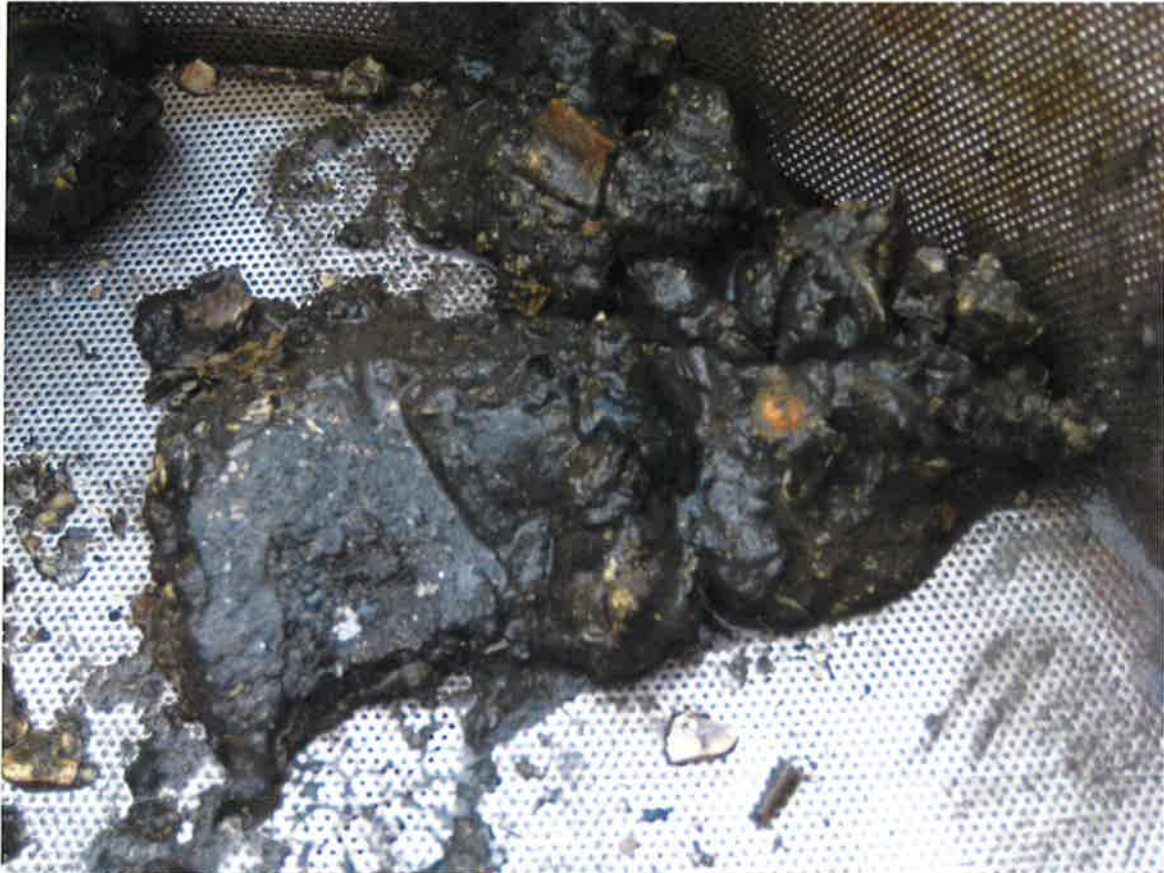
**Bilde 6. Bunntypen var sand og silt, iblandet noe skjellsand. Foto: Aqua Kompetanse AS.**

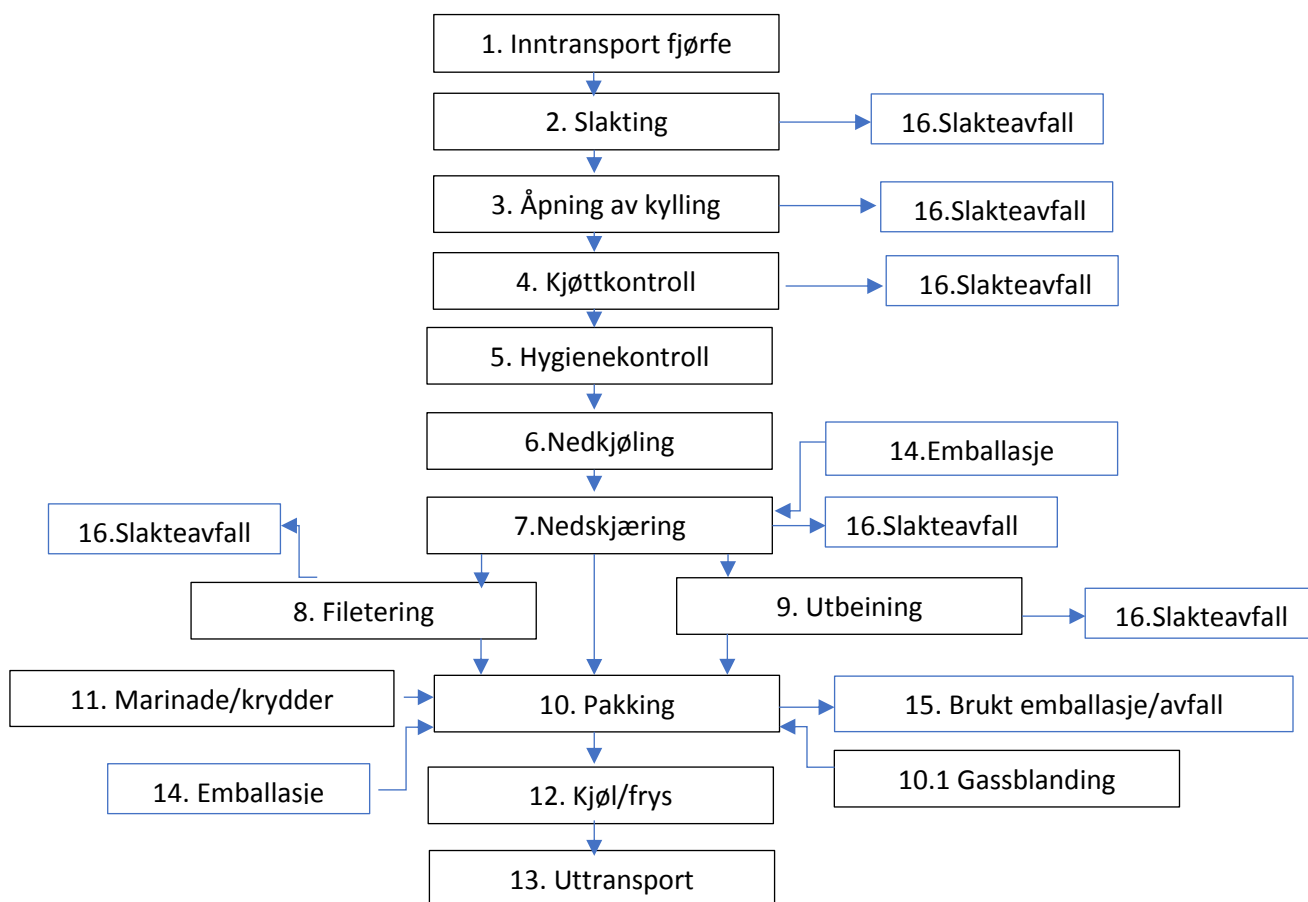
## Vedlegg nr. 2 - Flytskjema og prosessbeskrivelse

1. Inntransport av fjørfe – Bur losses av bil vha truck
2. Uren sone - Slakting og ribbing av fjørfe i skoldekar, avfallsprodukter – blod, hode og fjør
3. Ren sone- åpning av fjørfe.
