Atracco Tromsø AS - søknad om tillatelse til drift av anlegg for mottak av kasserte kjøretøy.

ATRACCO ÅGOTNES– VELEGG TIL UTSLIPPSSØKNAD

Atracco Tromsø AS skal omdisponere eksisterende verkstedbygg i Bleivassvegen 62 på Ågotnes i Øygarden kommune (gnr./bnr. 27/261) til mottak av kasserte kjøretøy, Og eksisterende bygg/lagerhaller i Bleivassvegen 3 på Ågotnes i Øygarden kommune (gnr./bnr. 27/228) til lagring av biler, deler, salg og demontering av deler til kunder.

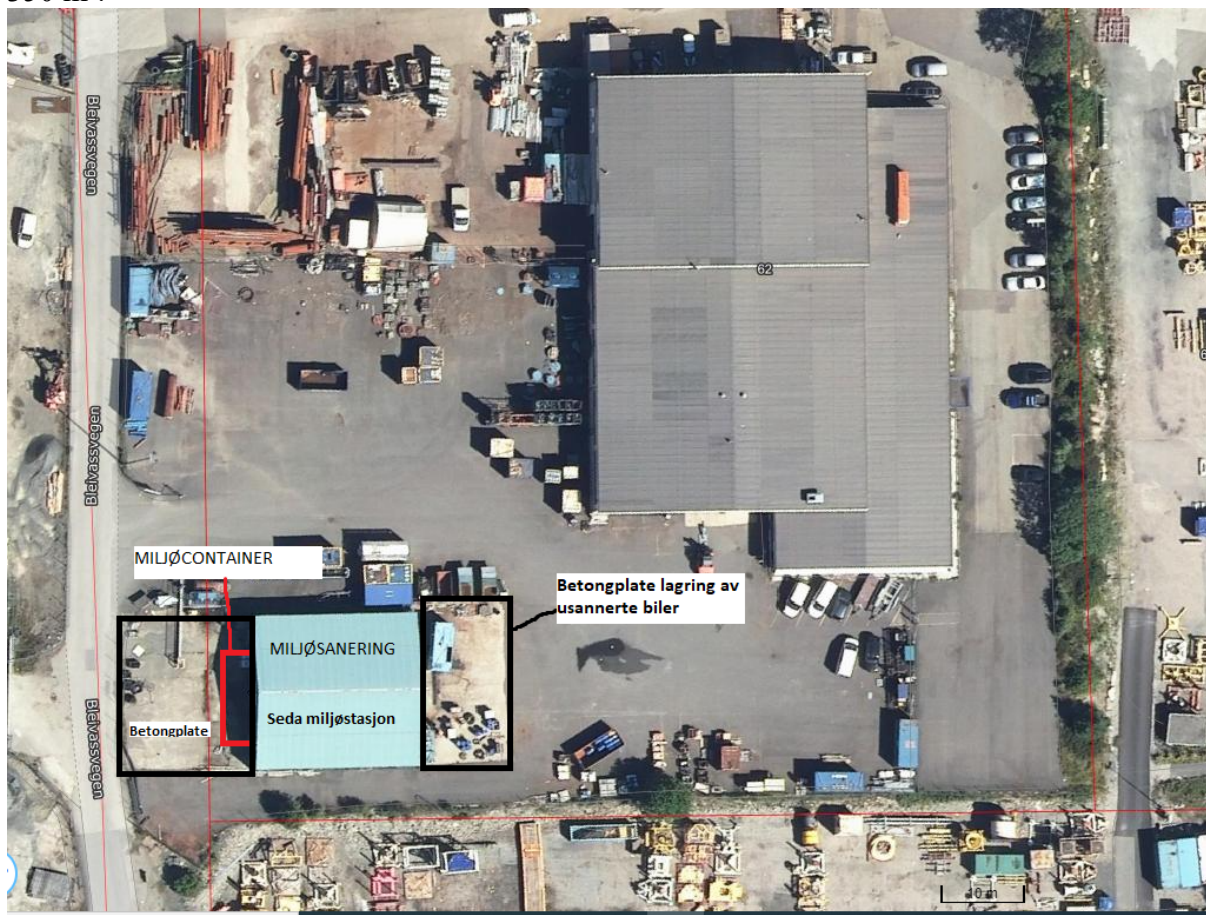
Arealet til eiendommen med gnr./bnr. 27/261 er ca. 11649,8 m², og det er 2 bygg på eiendommen som vist i figur 1. Bygget som skal brukes til miljøsannering av biler er på ca 350 m².

Arealet til eiendommen med gnr./bnr. 27/228 er ca. 8885 m², og det er tre bygg på eiendommen, som vist i Figur 1. Byggenes fotavtrykk er på hhv. ca. 476, 840 og 700 m² for bygg 1, bygg 2 og bygg 3. Figur 1 Flyfoto som viser lokaliteten Bleivassvegen 3. Eiendomsgrensen (gnr./bnr. 27/228) er vist med rød, stiplet linje, og byggene på tomten er angitt med svart skravur.

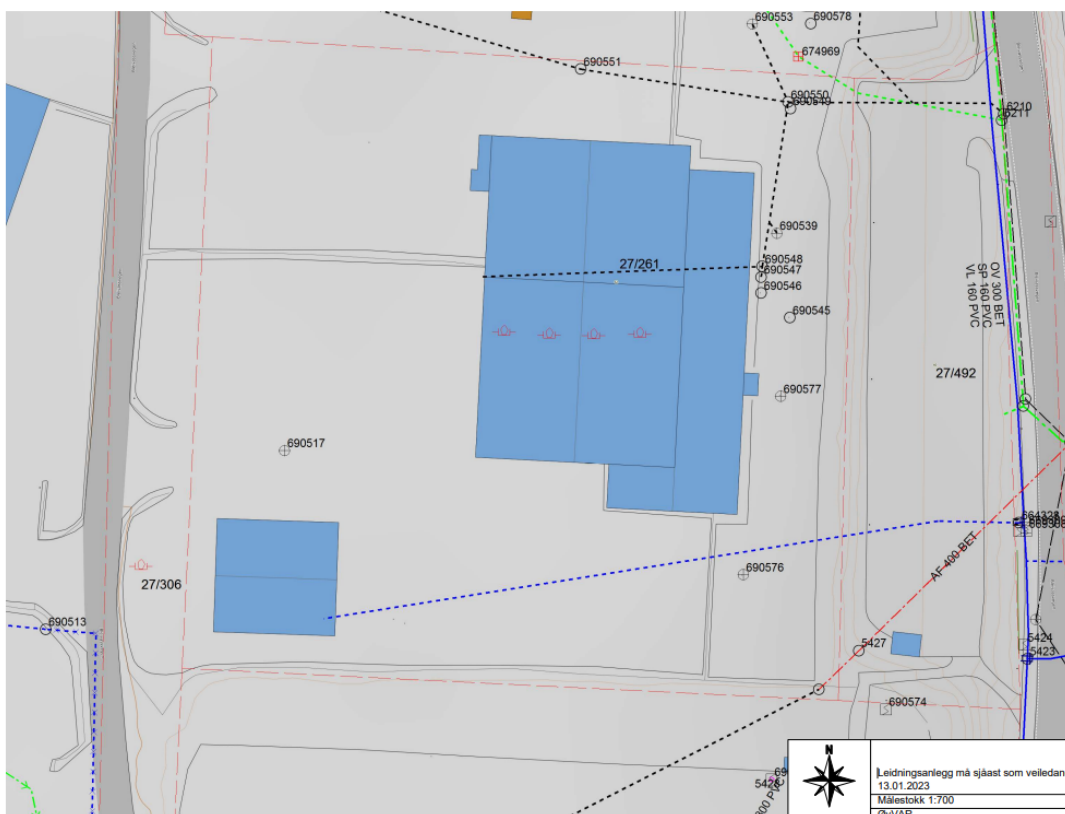
Det er innhentet VA-kart fra kommunen v/ØyVAR. Ifølge ØyVAR kan kartet være mangelfullt og avvik forekomme. Ifølge kartet er det en hovedtrasé av rør (en privat vannledning, to spillvannsledninger og en overvannsledning) som går mellom kommunalt nett i Bleivassvegen

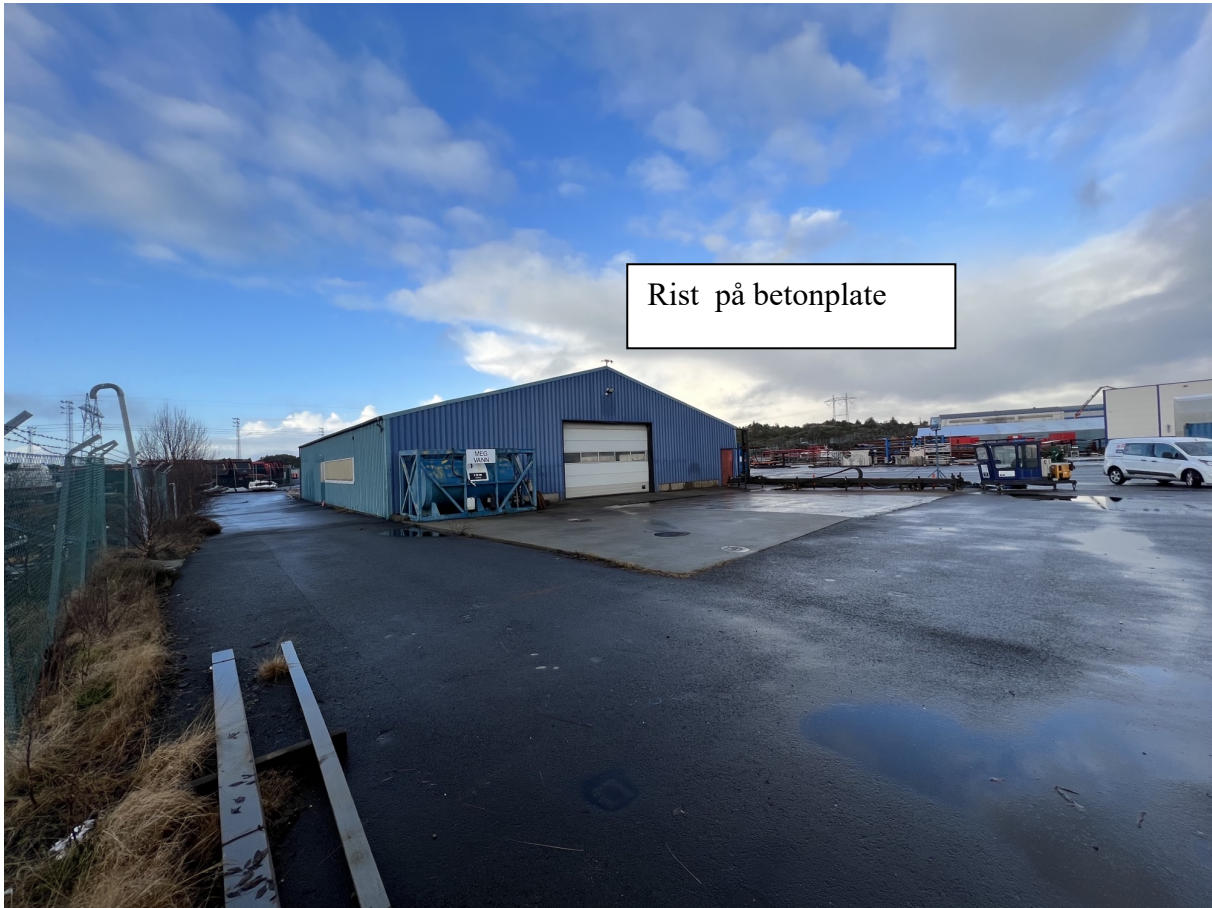
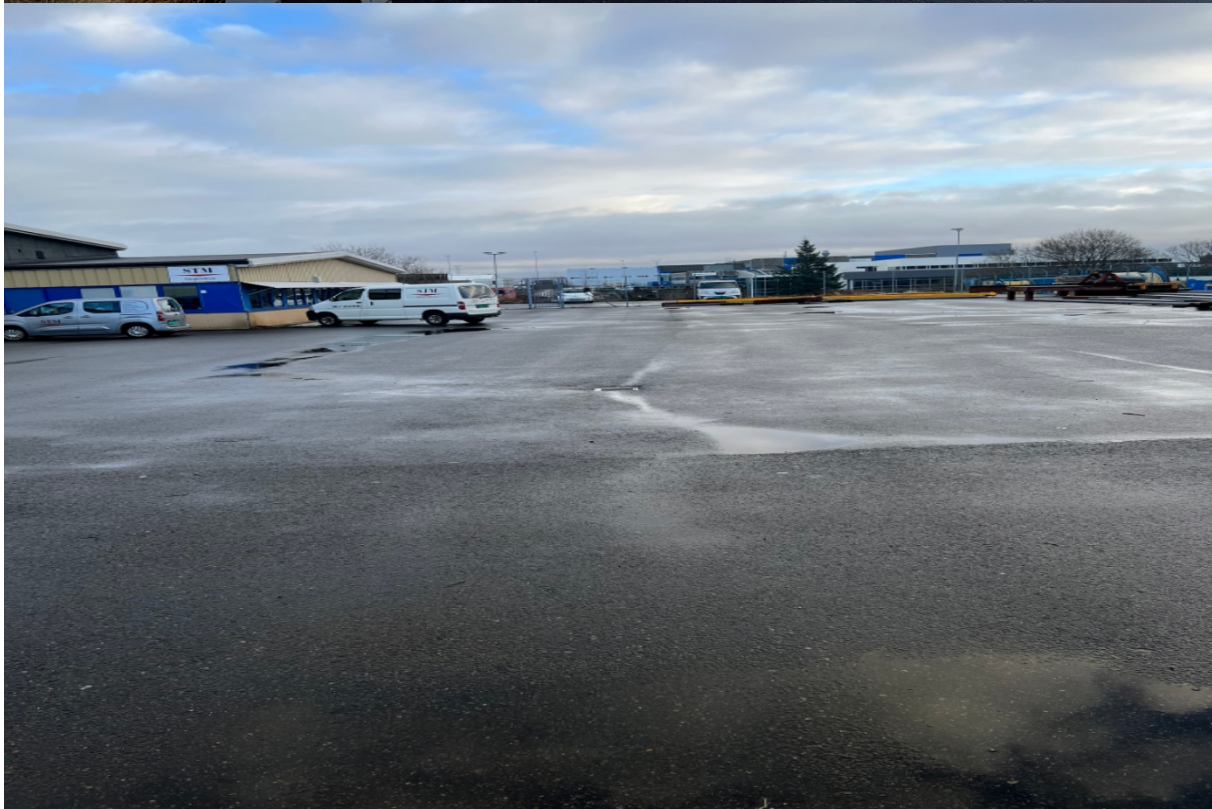
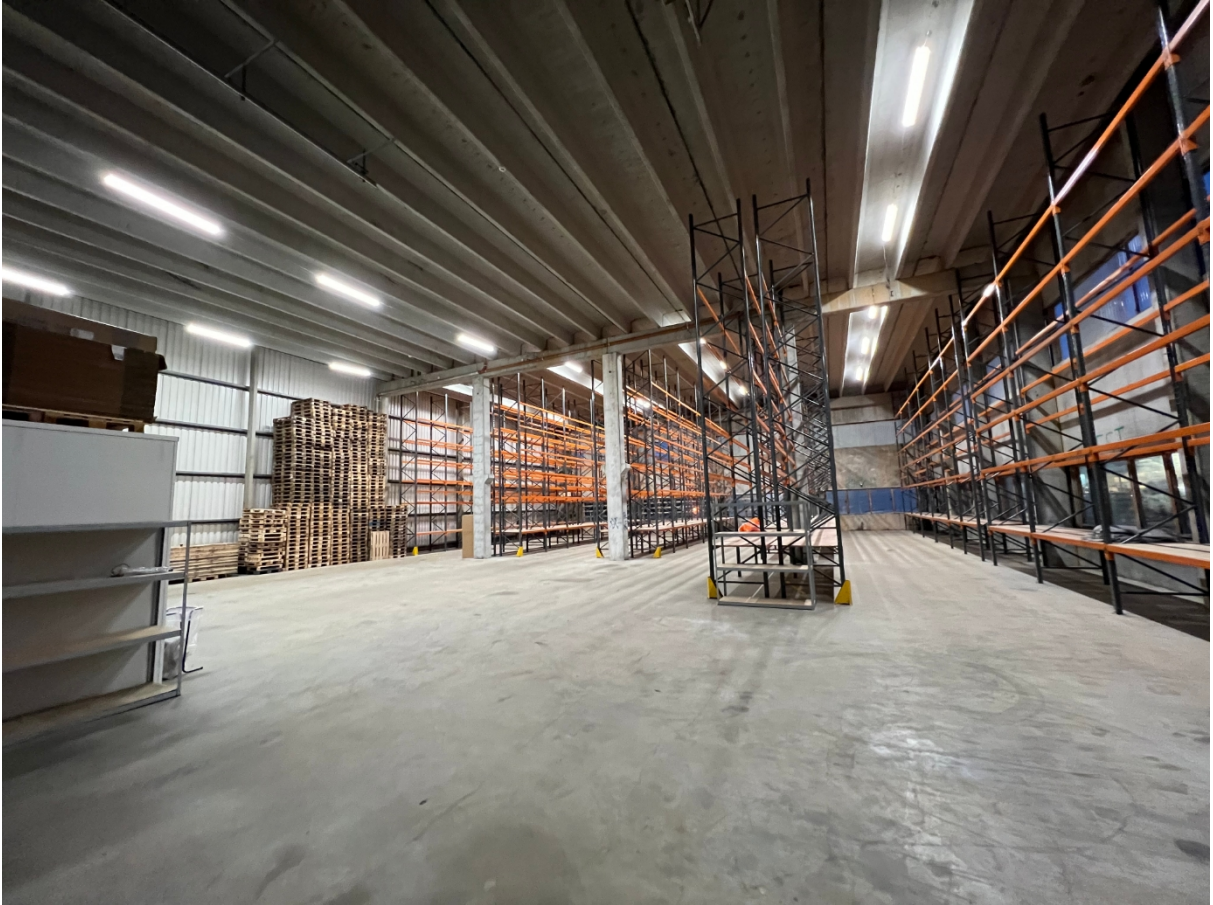
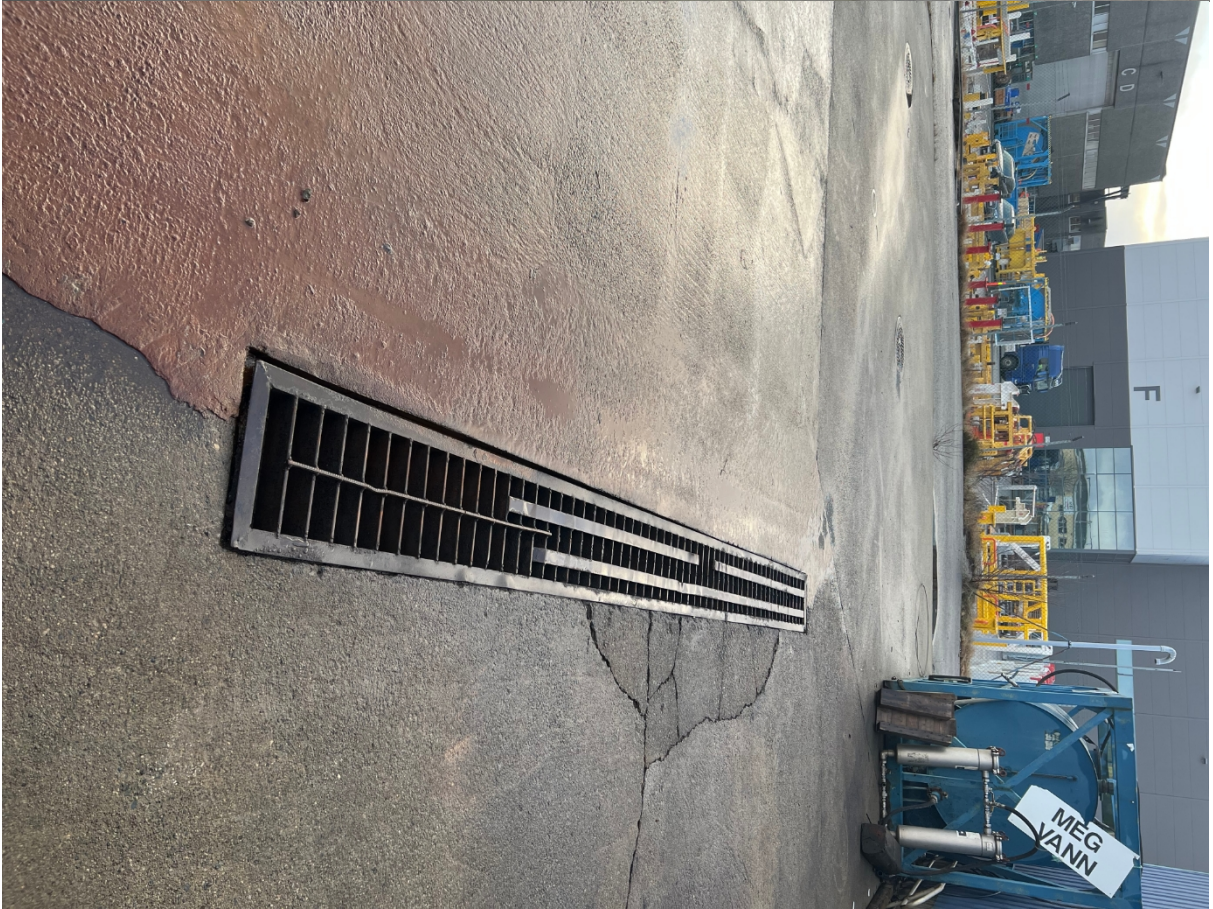
Per i dag brukes det som vaskehall for utstyr fra Nordsjøen på Bleivassvegen 62. på tomten er inngjerdet, som vist på bilde under. Driften er planlagt innenfor inngjerdingen. Innenfor inngjerdingen var det et asfaltert dekke med fall fra vest mot øst. Overvann vil dermed ha avrenningsmønster mot øst.
