Luktrisikovurdering

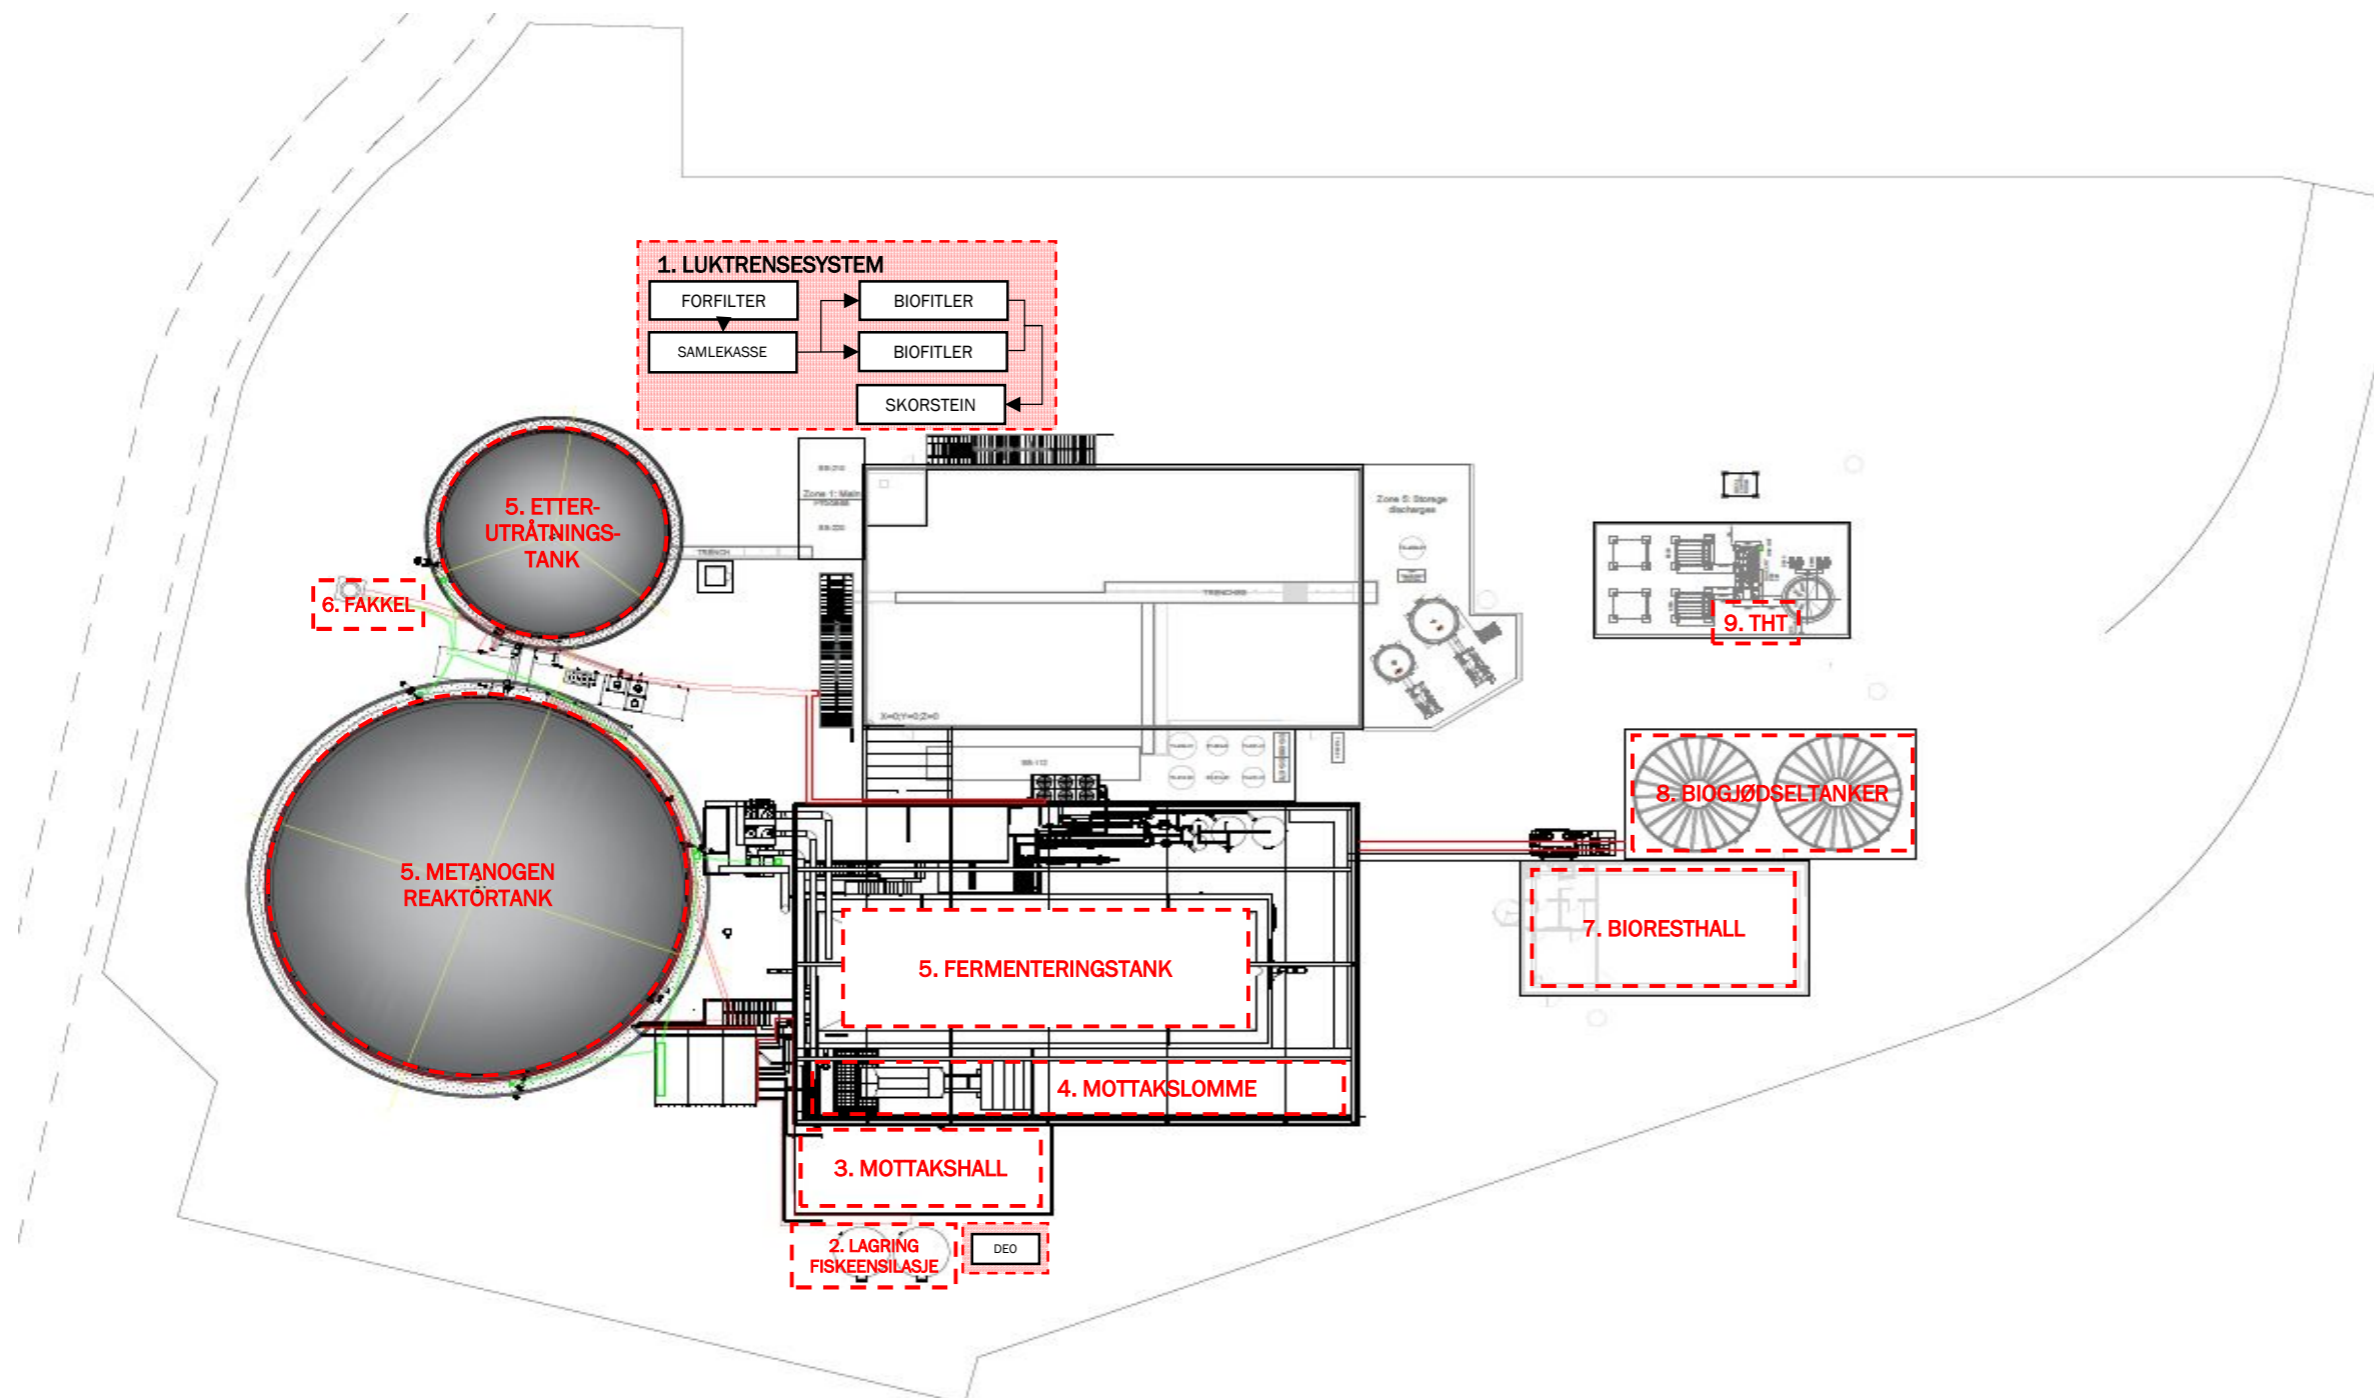
Nr.	Navn	Informasjon
1.	Luktrensesystem	Forfilter, samlekasse, biofilter, DEO, skorstein. Renser avtrekk fra fiskeensilasjetanker, mottakshall, mottakslomme, prosesshall og bioresthall.
2.	Lagringstank	Lagring av fiskeensilasje.
3.	Mottakshall	Mottak av fiskeensilasje, matavfall, husdyrgjødsel
4.	Mottakslomme	Mottak av fiskeslam, kaffepellets, kraftfôr
5.	Biogassreaktorer	3 stk - fermentering, metanogen, etterutråning
6.	Fakkel	Fakling av biogass ved stans i Cryo Pur
7.	Bioresthall	Separering av utråtnet biomasse. Fast biorest (TS: 25-35%) lagres i container i denne hallen.
8.	Biogjødseltanker	Lagertanker for flytende biogjødsel (separert). Leveres til bønder.
9.	THT-tank	Lukttilsetning til LNG.
