Graverapport i Lervågen utført 10.11.17 av Anders Glørstad

Maskin Volvo EC300DLR ca 40 tonn med 18 meters rekkevidde ble benyttet til gravingen. Denne er utstyrt med GPS og koordinater er fastsatt og avmerket i kart.

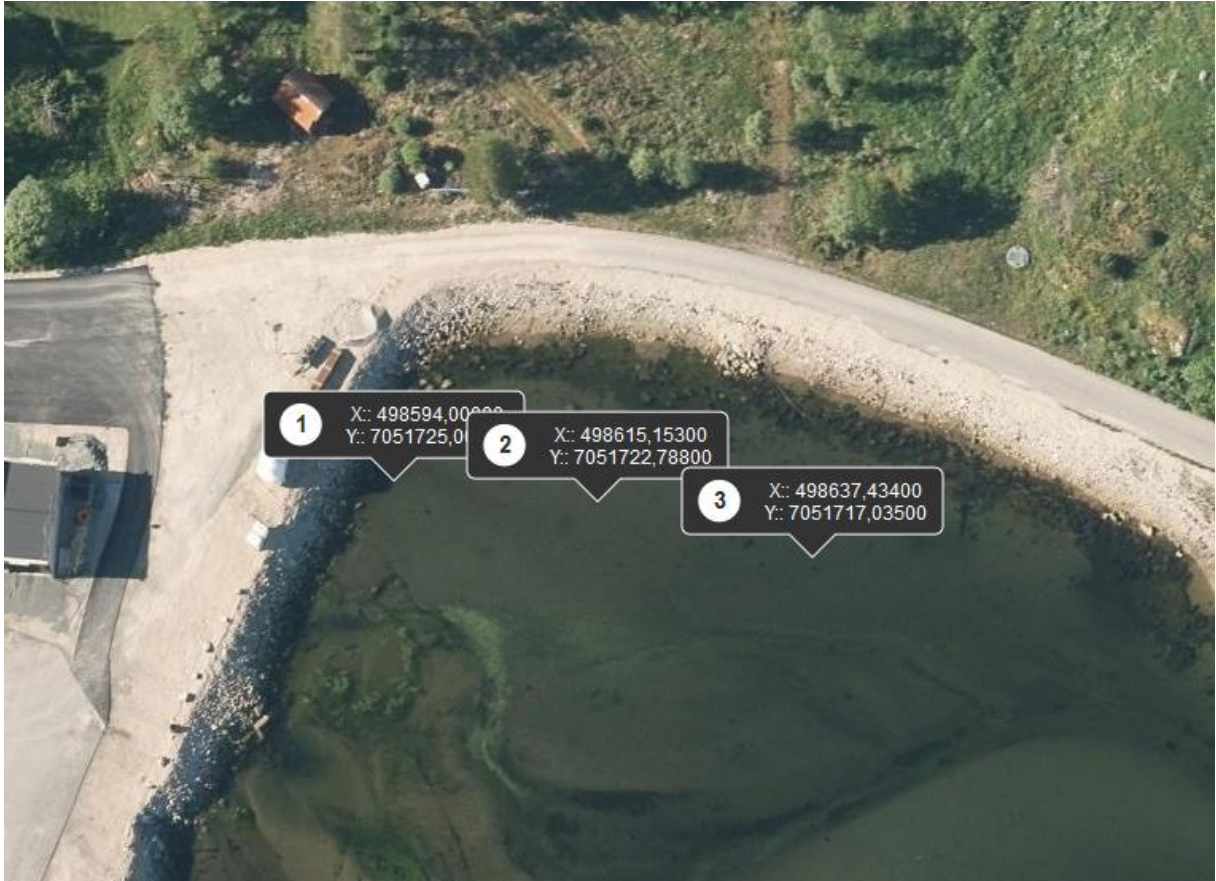
Kart for visning av hull 1-2-3

1 X: 498594,00000
Y: 7051725,00000

2 X: 498615,15300
Y: 7051722,78800

3 X: 498637,43400
Y: 7051717,03500
