► Norsk Stein Jelsa - Vurdering av støv, støy og naturmangfold

J01	2022-10-20	Til bruk	Laros	Anhov	Peter Sonnenberg
Versjon	Dato	Beskrivelse	Utarbeidet	Fagkontrollert	Godkjent

Norconsult er engasjert av Norsk Stein på Jelsa for å vurdere om støv og støy fra daglig drift har eller har hatt negative virkninger på omkringliggende naturmangfold.

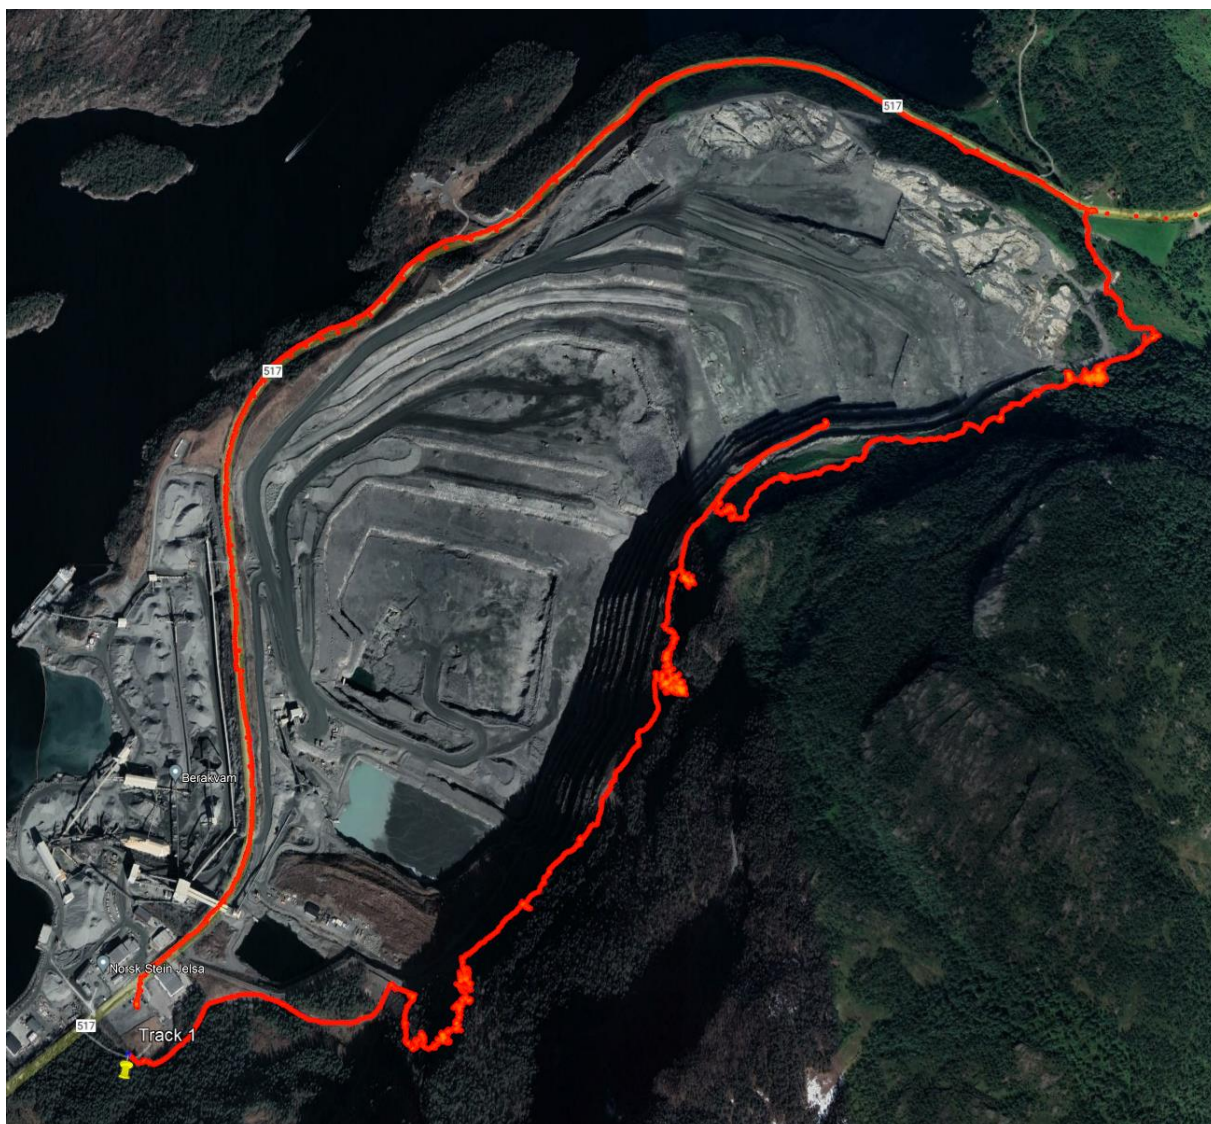
Figur 1. Sporlogg og oversikt over undersøkte områder ved Norsk Stein på Jelsa.

Det ble gjennomført en kartlegging av naturmangfold rundt Norsk Stein 11. mai 2022, utført av økolog Lars Jørgen Rostad ved Norconsult. Områdene som ble undersøkt er vist med rød sporlogg i Figur 1. Det ble lagt vekt på å oppsøke eksisterende naturtypelokaliteter for å dokumentere eventuelle påvirkninger på vegetasjonen fra drift, men andre lovende lokaliteter ble også oppsøkt. Alle naturtypene unntatt Indre Høyvik S ble besøkt under kartleggingen. Det presiseres samtidig at det ikke er gjennomført noen utførlig kartlegging av arter og naturtyper i all vegetasjon i tilknytning til anlegget. Feltarbeidet ble gjennomført med tanke på å se etter påvirkning i de områdene som lå nærmest anlegget. Spesielt naturtype Harastigfjellet N må fremdeles regnes som rimelig mangelfullt undersøkt, og det er stort potensiale for funn av flere rødlistearter her. I forbindelse med dette arbeidet var det kun de delene av lokaliteten som ligger nærmest anlegget som ble undersøkt.

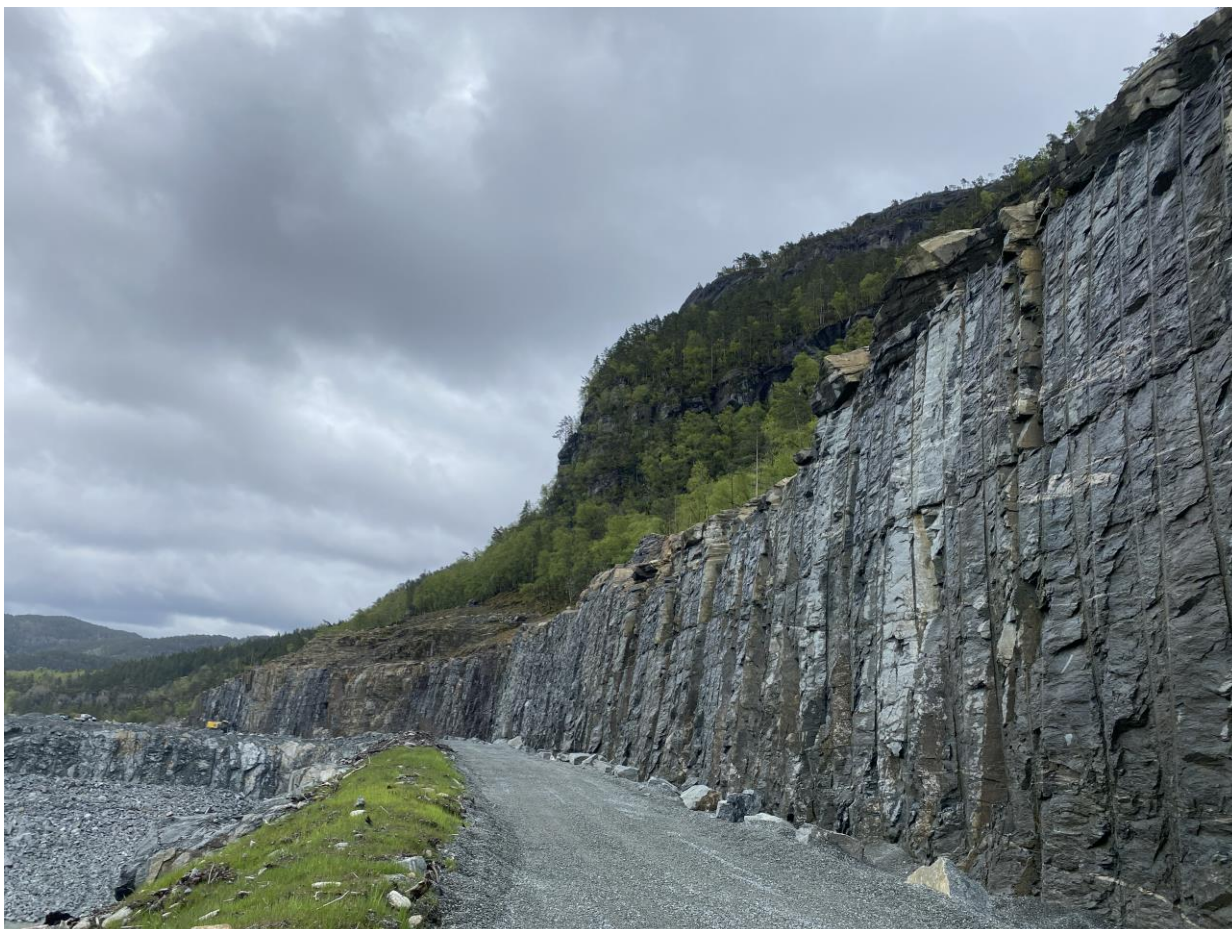
Figur 5. Bilde av steinbruddet på Norsk Stein opp mot naturtype Harastigfjellet N.

Under kartleggingen ble det ikke observert tegn til at støv hadde lagt seg på noe som helst av vegetasjon i naturområdene sør for Norsk Stein. Selv helt nede ved steinbruddet i vest var det ingen tegn til en slik påvirkning. Det ble heller ikke gjort observasjoner av tegn til noen gjødslingseffekt på vegetasjonen noe sted. Dette antas å skyldes flere ting. Først og fremst er mengden med støv som spres ut til omgivelsene svært lav. Målinger som stadig gjøres rundt området viser svært lav tilførsel av støv/partikler. Antageligvis skyldes det at området allerede er pålagt strenge krav til tiltak som demper støving under arbeidet. Videre ligger naturområdene på sørsiden nokså høyt i terrenget i forhold til steinbruddet og er således naturlig skjermet for mye av støvingen (Figur 5). Påvirkning på vegetasjon ser man gjerne nedenfor steinbruddet, og ikke høyere i terrenget. Det regner også rimelig ofte i området, slik at det lille av støv som havner på trær og planter antageligvis blir vasket av rimelig raskt.
