OPPEGÅRD KOMMUNE

Søknad om mudring ved Oppgård Båthavn, Sandbukta, Ingierstrand Bad og Bekkensten – Oppgård kommune

VERSJON	UTGIVELSESDATO	BESKRIVELSE	UTARBEIDET	KONTROLLERT	GODKJENT
1	16.11.2018	Forurensede sedimenter	Kjell Arne Skagemo	Roy Bjørkå Fagermoen	Roy Bjørkå Fagermoen

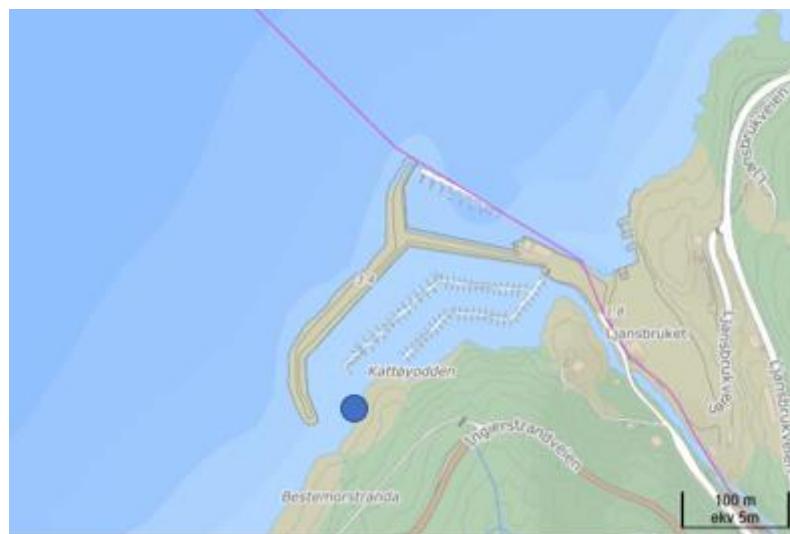
Figur 2 Landtak ved Oppegård båthavn (kart: Finn.no).

Ved Oppegård Båthavn vil mudringen tilsvare 60 meter grøft beregnet fra kote 0, og 100 m³ borekaks. All mudring vil skje innenfor moloen ved båthavna, se Figur 2 og Figur 3. På landsiden ved Oppegård Båthavn skal VA-ledningen legges i fjell. Berggrunnen i området består av gneis. Innslaget vil ligge under vannoverflaten og borkaks fra borehullet må slippes ut i sjøen. Forurensningsfarene ligger i form av spredning av partikler. Siltgardin skal brukes for å unngå spredning. Etter at borekakset har sedimentert innenfor oppsatt siltgardin, vil borekakset graves opp og deponeres på godkjent mottak på land. Alle oppgravde muddermasser fra Oppegård båthavn og leveres til godkjent mottak. VA-ledningene omfylles med pukk. Overdekning skjer med stedlige masser.

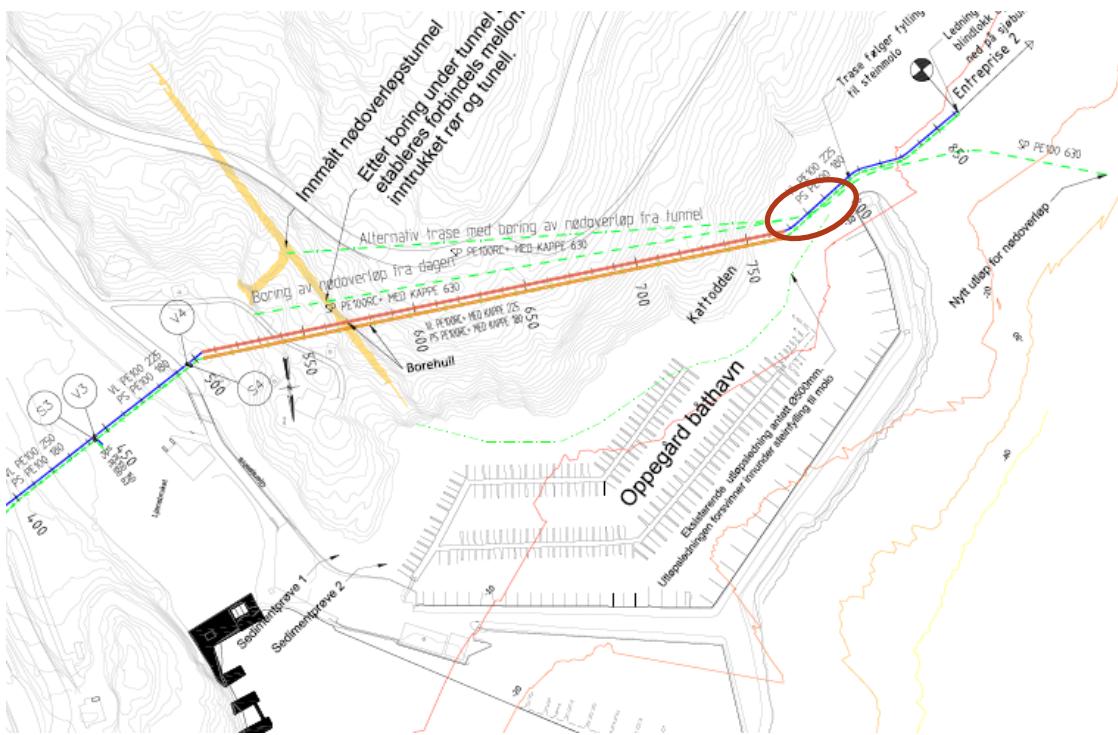
Figur 3 Kartet viser boring fra Ljansbruket til Kattoddan. Mudringsbehovet ved Oppgård Båthavn ligger fra Kattoddan ut til moloen. Område med behov for graving ringet inn med rødt.

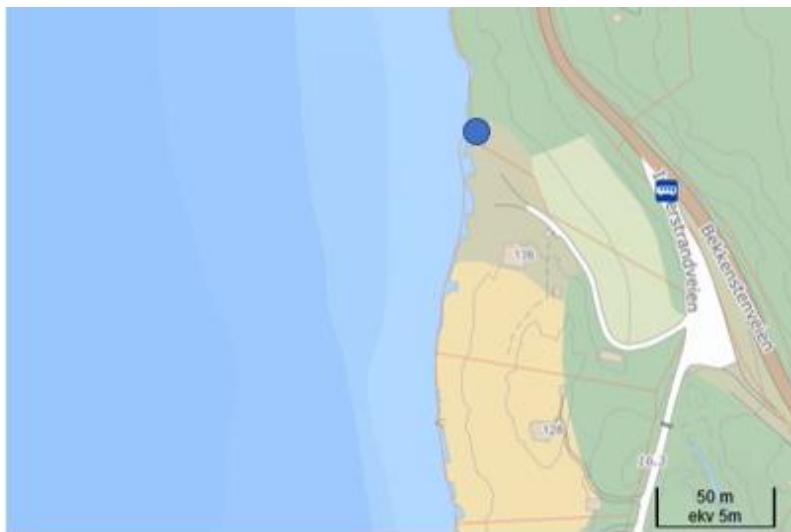
Figur 4 Landtak ved Bekkensten (kart: Finn.no).

Ved Bekkensten er det behov for å mudre ca 28 meter grøft beregnet fra kote 0, se Figur 4 og Figur 5. Det er mistanke om forurensede sedimenter ved Bekkensten, blant annet på grunn av forurensset bekke som renner ut her. Det er beregnet at det skal kjøres bort 130 m³ forurensede masser. Oppgravde muddermasser leveres på godkjent deponi. Gjenfylling av grøfta skjer med pukk og stedlige masser.

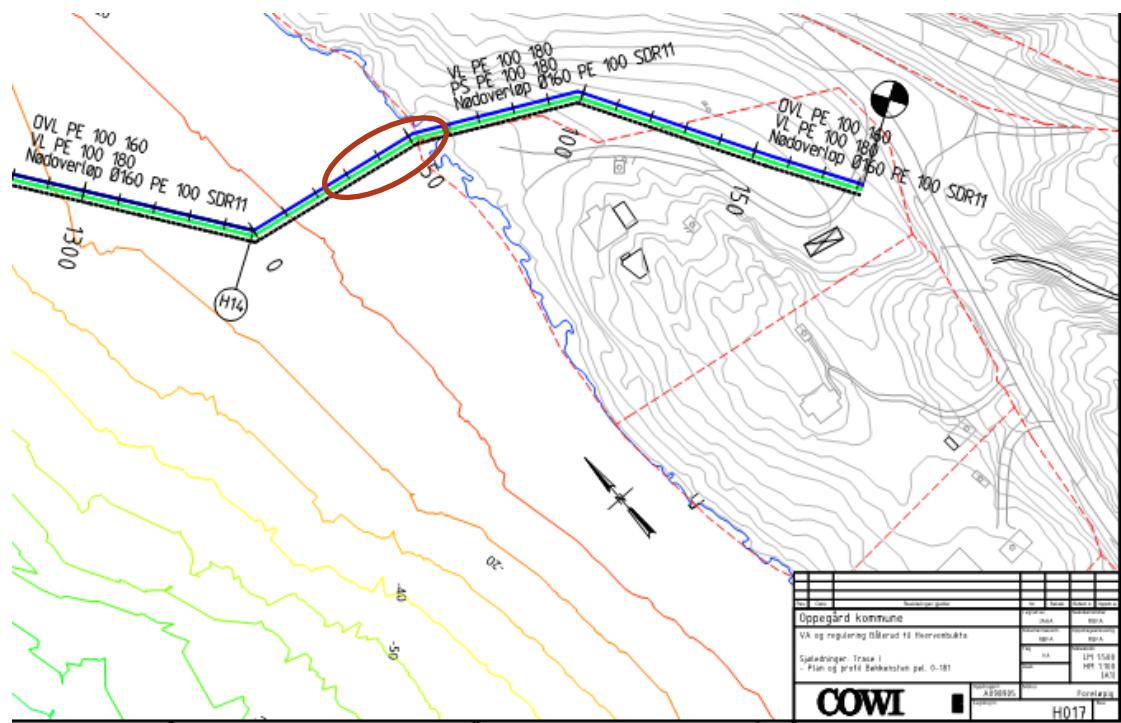
Figur 5 Bekkensten. Området med behov for graving ringet inn med rødt.

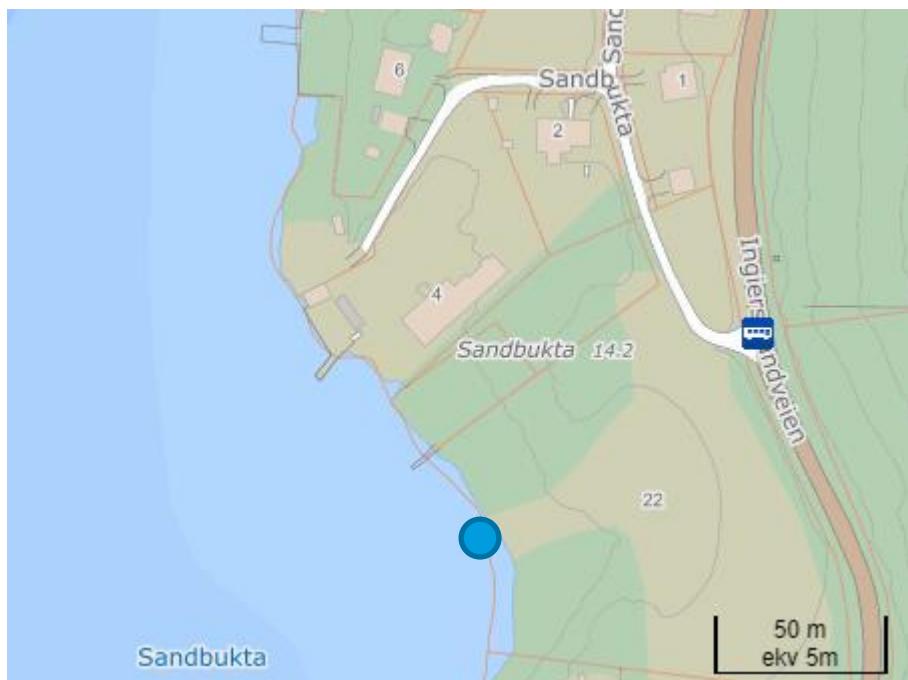
Figur 6 Landtak ved Sandbukta

Ved Sandbukta skal det graves ca 27 m grøft ut fra kote 0, se Figur 6 og Figur 7. Det er beregnet at det er ca 160 m³ rene masser som blir berørt. Det er ingen mistanke om forurensede sedimenter ettersom det ikke har vært aktiviteter som kan medføre forurensning. Tiltaket medfører oppgraving og deretter tilbakefylling med de samme massene. Siltgardin brukes for å unngå spredning av partikler.

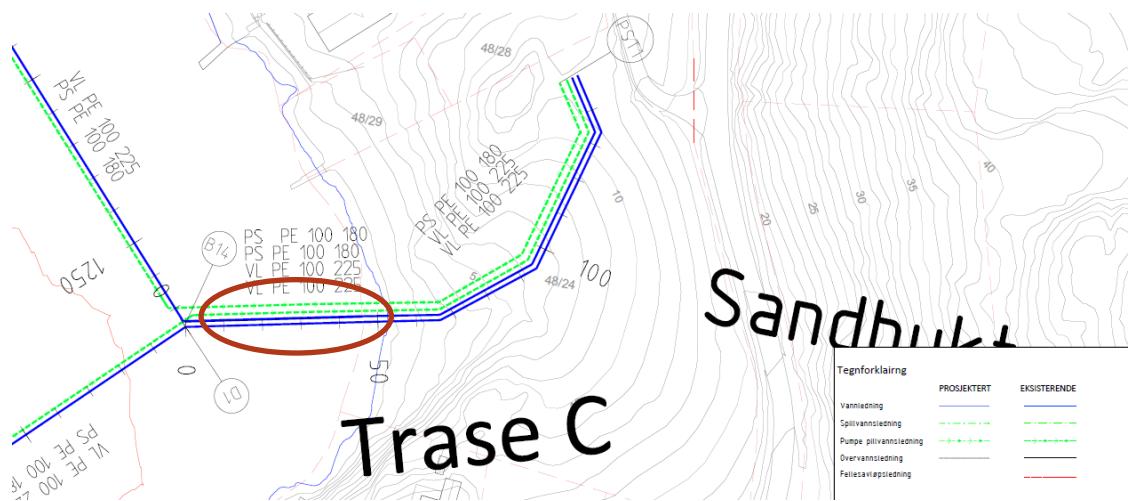
Figur 7 Kartet viser plantegning for VA-ledninger ved sandbukta der ledningen skal graves ned og omfylles med stedlige masser. Område med behov for graving ringet inn med rødt.

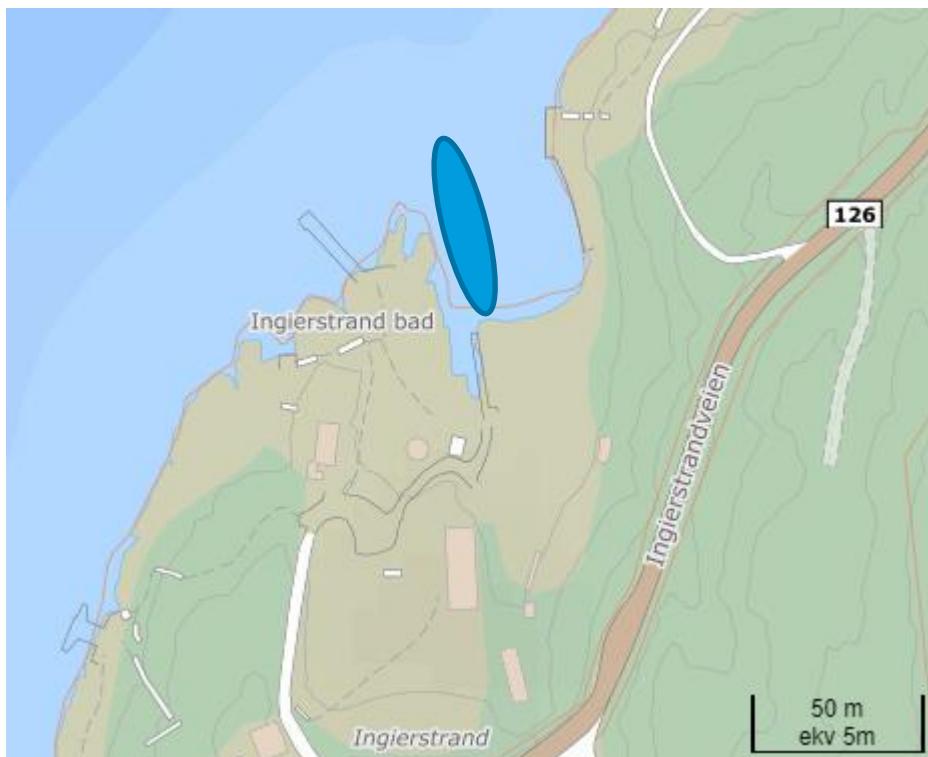
Figur 8 Mudringsområdet ved Ingierstrand Bad.

Ved Ingierstrand bad skal det graves ca 86 m grøft ut bra kote 0, se Figur 8 og Figur 9. Det er beregnet at det er ca 500 m³ rene masser som blir berørt. Det er ingen mistanke om forurensede sedimenter ettersom det ikke har vært aktiviteter som kan medføre forurensning. Tiltaket medfører oppgraving og deretter tilbakefylling med de samme massene. Siltgardin brukes for å unngå spredning av partikler.

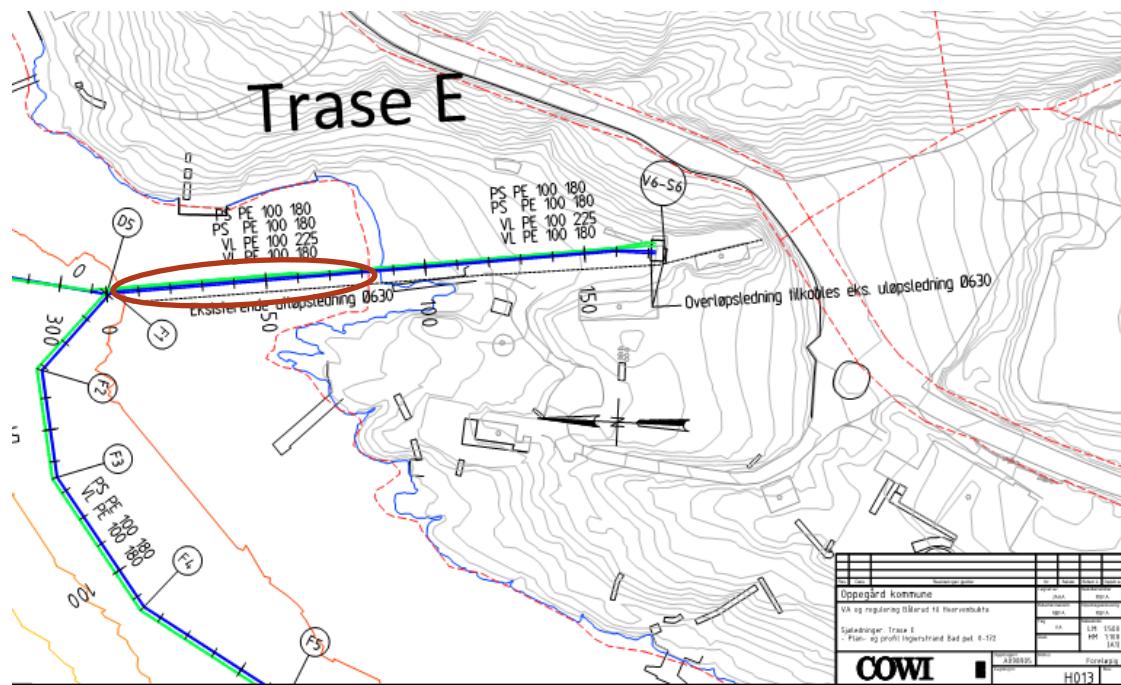
Figur 9 Plantegning for VA-anlegg ved Ingierstrand Bad. Område med behov for graving ringet inn med rødt.

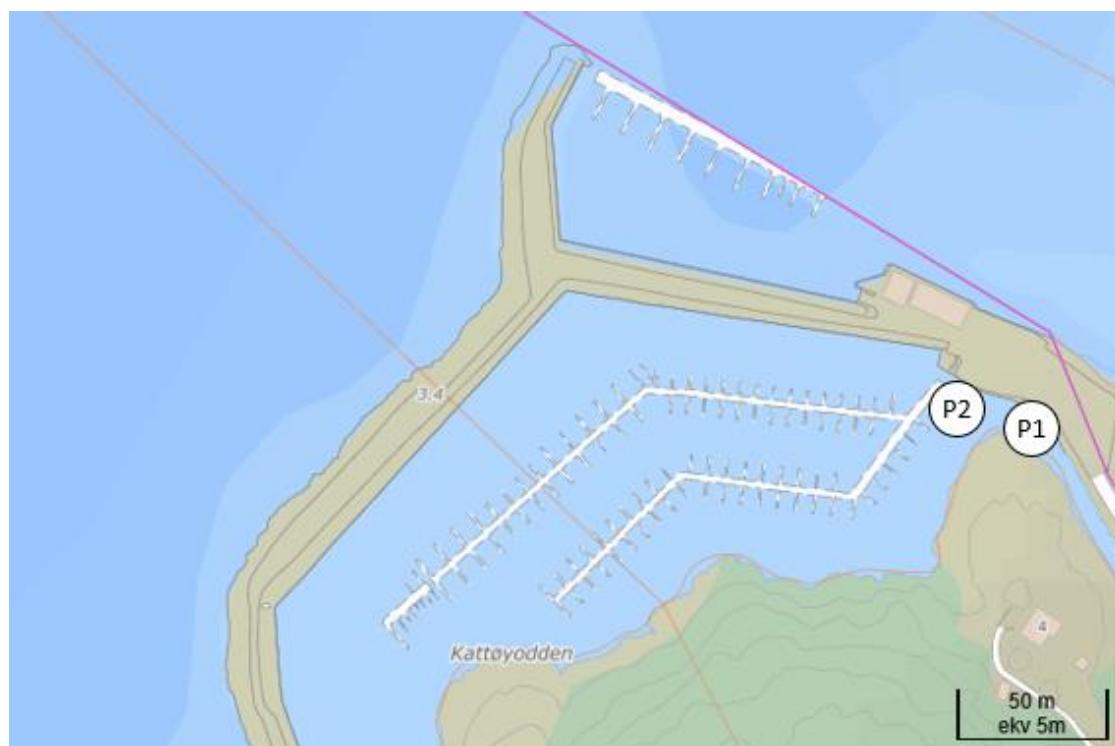
Figur 10 Prøvetakingspunkter ved Oppegård båthavn (kart: Finn.no).

Prøvetaking ble gjennomført av dykker fra COWI AS den 28.5.2018 ved Oppegård Båthavn og Bekkensten på grunn av mistanke om forurensning. Prøvene ble tatt som en blandprøve i de øvre 20 cm i et område på ca 10x10 m², se Figur 10 og Figur 11. Prøvene ble levert til ALS for videre analyse. Koordinater og dybde for uttatte prøver er gitt i Tabell 1.

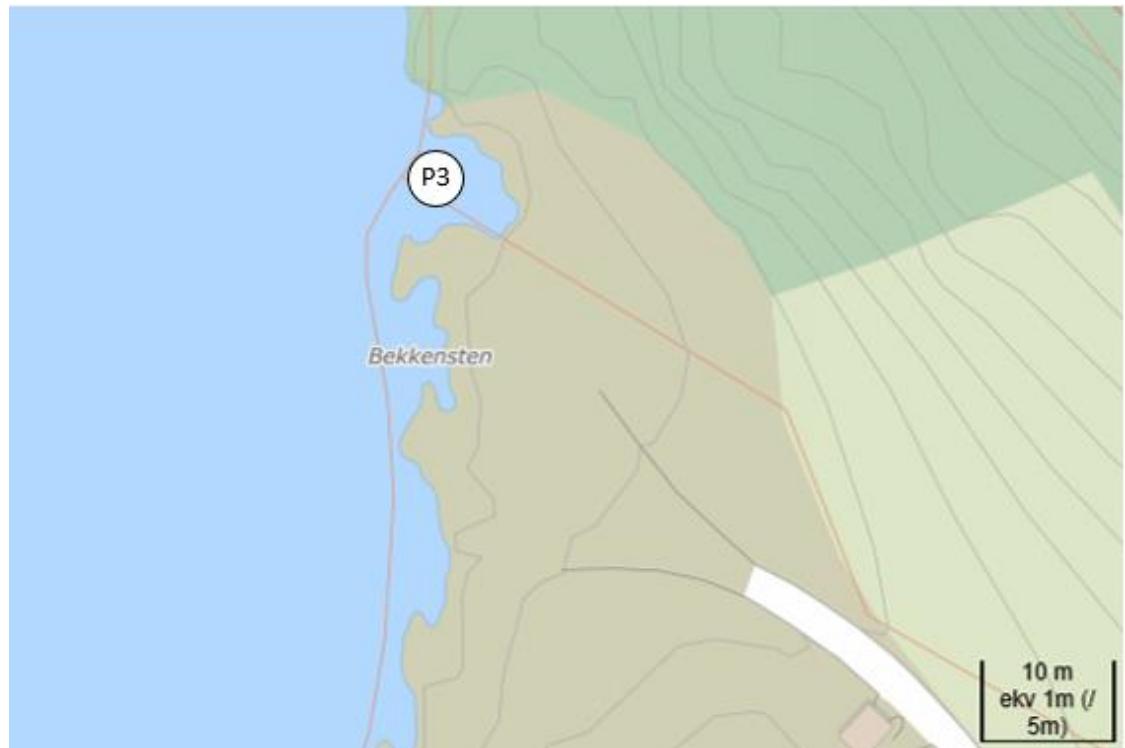
Figur 11 Prøvetakingspunkt ved Bekkensten (kart: Finn.no).

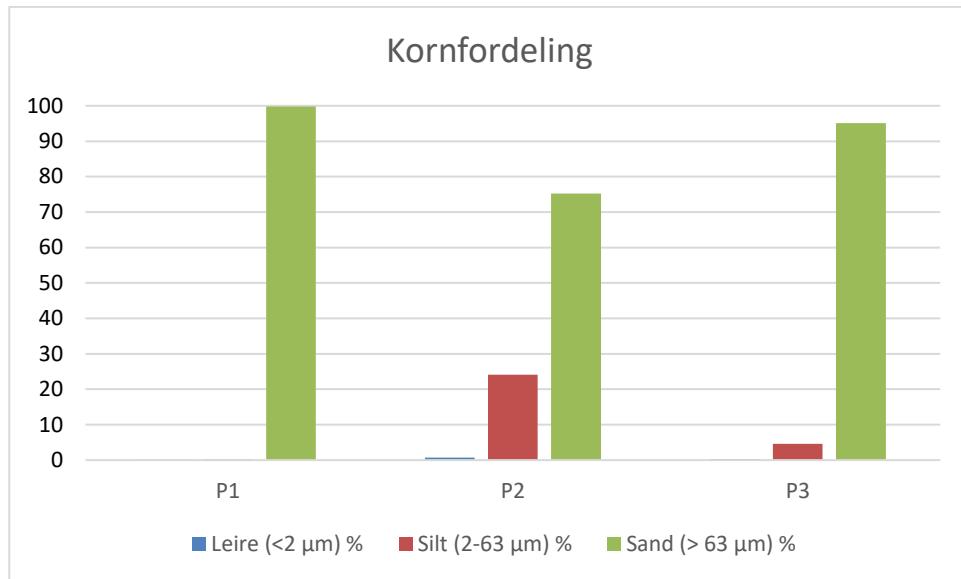
Figur 12 Kornfordeling Oppegård Båthavn (P1 og P2) og Bekkensten (P3)

Resultatene fra sedimentanalysene er gitt i Tabell 3. Kornfordelingen er vist i Figur 12.

Kornfordelingen fra alle prøvene viser at det er forholdsvis grove sedimenter. Dette bidrar til mindre spredning av partikler ettersom større partikler sedimenterer raskere og siltgardinen fungere bedre på større partikler.
