Henningsmoen AS

ORIENTERENDE MILJØTEKNISKE GRUNNUNDERSØKELSER, HENNINGSMOEN RAPPORT

Dato: 31.05.2018

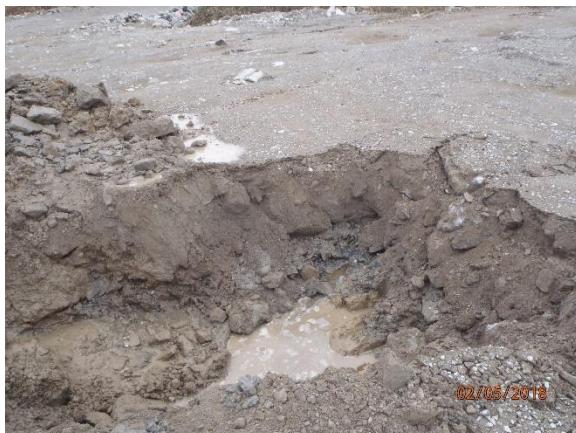
Figur 3: Sjakt HM1

Sjaktnr.	Dybde	Beskrivelse	Prøvenr.
Hull 1	0 – 1 meter	Sand, grus og betong (betongflak med diameter opp til ca. 40 cm)	HM1
	>1 meter	Siltige masser, vanninnsalg – Vannet står i myr ca. 1 meter under terrengeoverflaten 20 meter unna.	
Hull 2	0 – 1,5 meter	Sand, grus og betong (mest belegningsstein)	HM2

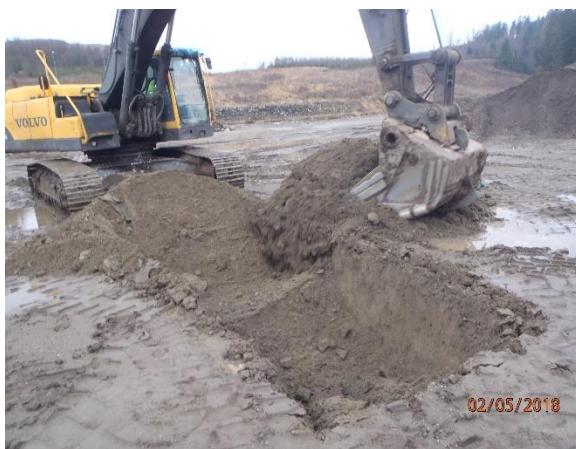
Figur 5: Sjakt HM3

>1,5 meter	Siltige masser og vanninnslag	
Hull 3	0 – 1,5 meter	Sand (små mengder stein/betong)	HM3
	>1,5 meter	Silt. Ikke noe tydelig vanninnslag mellom overgang fyllmasser/silt.	
Hull 4	0 – 0,8 meter	Sand, kampestein og betong	HM4
	>0,8 meter	Silt og vanninnslag	
Hull 5	0 – 0,7 meter	Sandig grus	HM5
	>0,7 meter	Finsand (noe silt)	
Hull 6	0 – 1,2 meter	Sandig grus, mye rullesteine – noe belegningsstein	HM6
	>1,2 meter	Sandig silt – vanninnslag	
Hull 7	0 – 1,5 meter	Sandig grus, noe betong og armeringsjern	HM7
	>1,5 meter	Silt, kraftig vannsinnslag	
Hull 8	0 – 0,4 meter	Sand, sandig grus	HM8
	>0,4	Silt, tørt	
Betongmottak	Masser samlet i haug – Totalt volum antatt ca. 100 m ³ . Prøver tatt fra overflate rundt hele haugen.	Betong og sandige masser. Noe betong med fiberarmering (stål). Lite/ingen synlig annen armering. Noe asfalt i massene.	MB1
