SØKNAD OM TILTAK I SJØ

TAUVÅGEN LAGERBYGG

Brygge situasjonsplan

Miljøprøvetakning ifm peling for ny brygge, Strand VGS

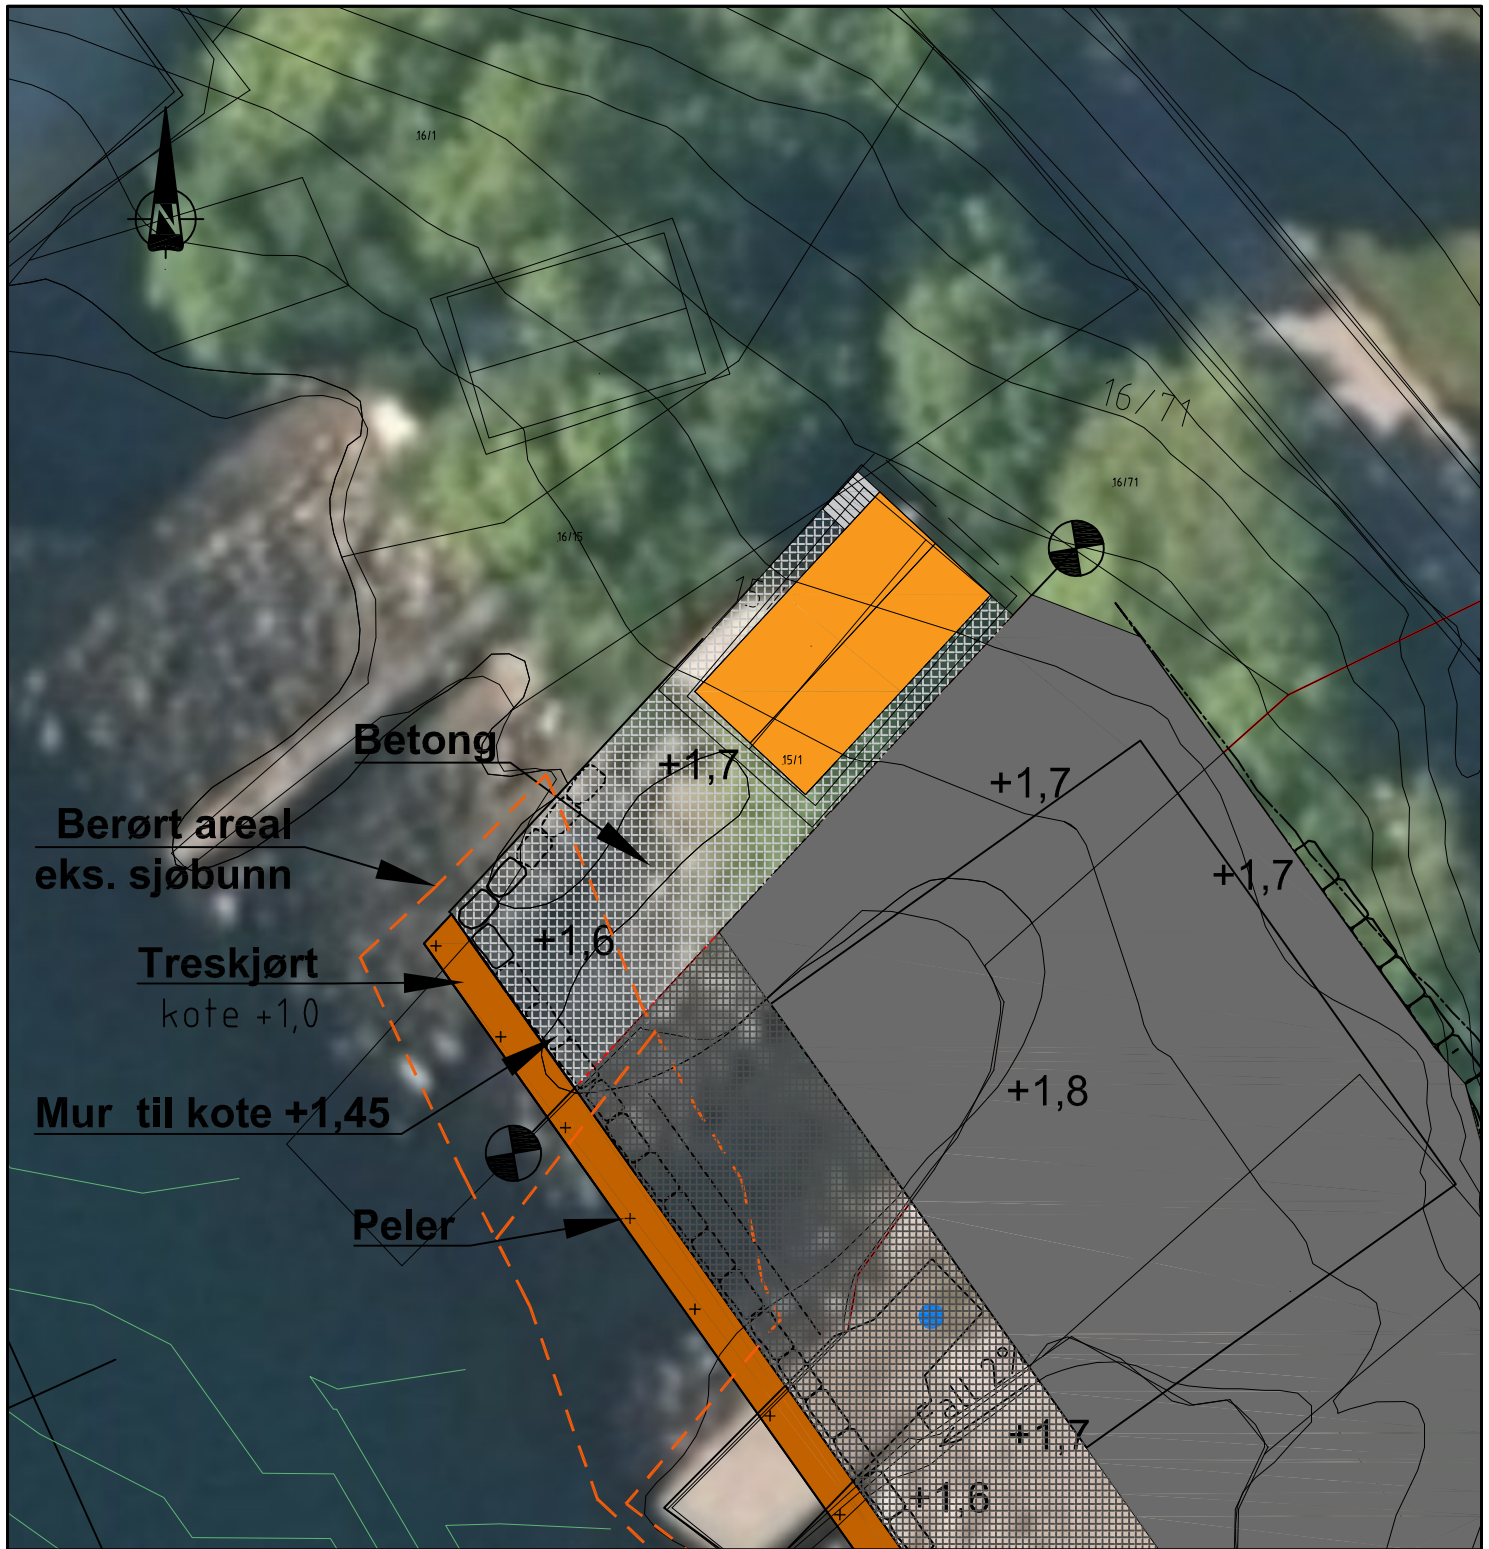
Det er prosjektert en forlengelse av lødd steinmur med pelt trebrygge mot sjø fra gnr. 17, bnr. 4, videre inn på gnr. 15, bnr. 1. Tiltaket vil da fremstå som en sammenhengende forlengelse av eksisterende tiltak til Strand videregående. Se vedlagt tegning, 1029-212-3.

--- Berørt sjøbunnsareal 75 m²

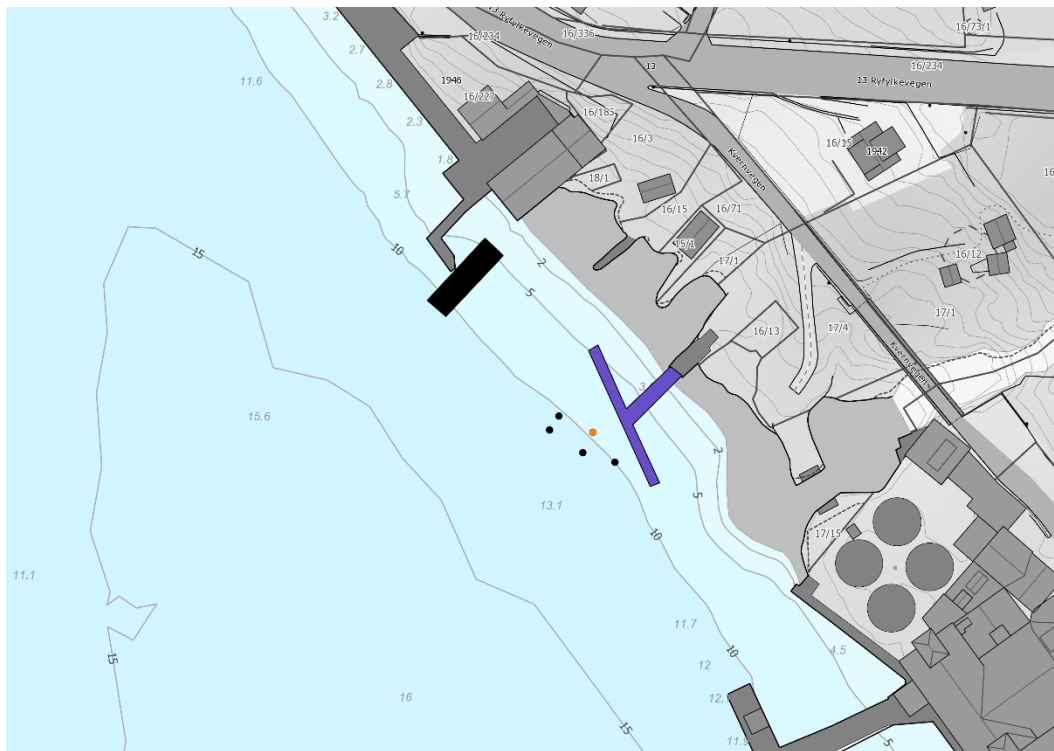
Figur 2: Prøvestasjonene (sorte punkter grabbprøver. Orange punkter kjerne posisjon)

I prøvetakningsplanen var det lagt opp til 2 prøvestasjoner (Figur 2). Analyseprogrammet er vist i Tabell 1.

Det ble tatt prøver av sediment fra 2 prøvestasjoner til kjemiskanalyser den 4.april 2016. 1 stasjon med kjerneprøvetakning og 1 stasjon med grabbprøvetakning. Til prøvetakning ble det benyttet henholdsvis HTH kjerneprøvetaker og liten Van Ween sedimentgrabb, utført av personell fra Norconsult (Gaute Rørvik Salomonsen og Kristian Mejlgaard Ulla). For stasjonen med kjerneprøvetakning ble det tatt 3 sediment kjerner som er blandet til en prøve. Disse prøvene representerer topp 10 cm (topp 6 cm, 9 cm og 10 cm). For stasjonene hvor sediment ble tatt med grabb ble det utført 4 grabbhugg som er blandet til en prøve. Disse prøvene representerer topp 2 cm. Feltrapport med beskrivelser av prøvene er lagt ved i vedlegg 1.

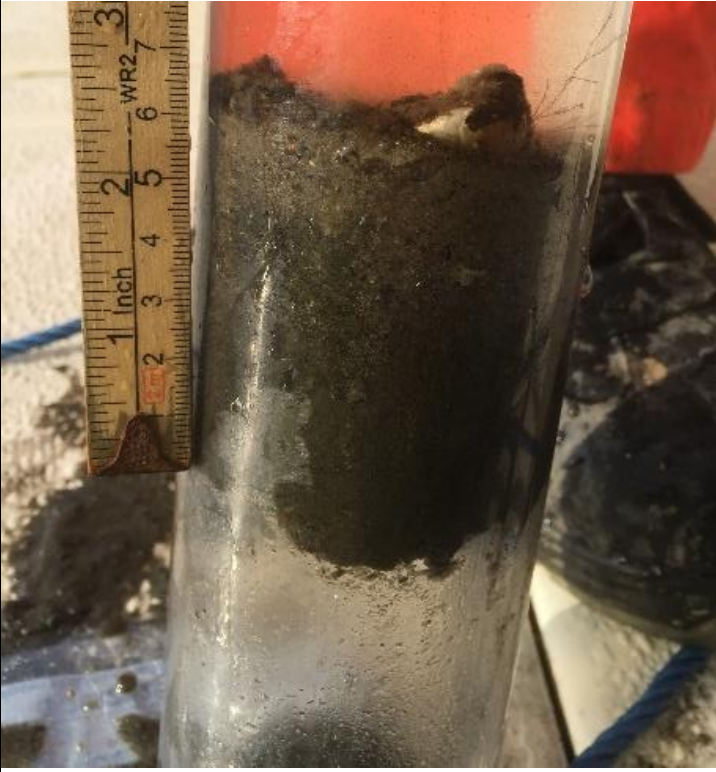
Prøve	Beskrivelse	Bilde
Kjerneprøve (6 cm)	<p>Organisk materiale mest i toppen av kjernen.</p> <p>Grov sand Skjell Ingen strukturer</p>
