DNV Rapport Biologiske undersøkelser i farleier - Kragerø

Rapportnr 2010-0335/DNV Referansenr.: / 12CMJGQ-7
Rev. 01, 2010-03-01

Kystverket planlegger utdyping av områder i farleien i Kragerø.

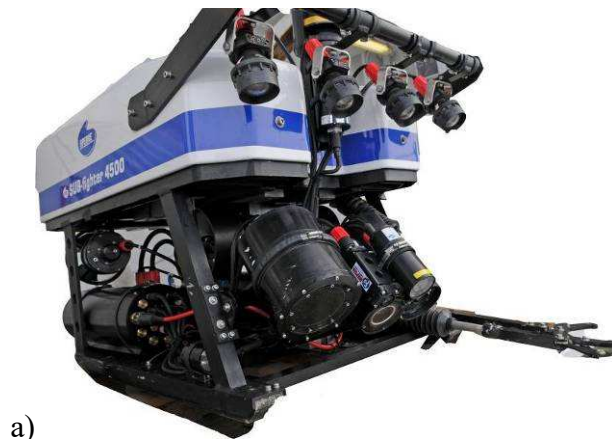
Figur 1 Generelt utstyr og metoder for ROV undersøkelse. a) DNV's ROV; b) kommunikasjonsveier undervannsnavigasjon; c) sedimentkategorier registrert i undersøkelsen.

ROV'en var utstyrt med transponder, og posisjonen ble registrert ved hjelp av transducer (Sonardyne). Undervannsposisjoner ble loggført hvert sekund i navigasjonsprogrammet EIVA navipack. På grunn av tidvis svært grunne vanndybder i mange av delområdene foreligger det en del utfordringer med tanke på å få rene signaler fra transponder tilbake til fartøyet. Dette skyldes at signaler til og fra transducer må ligge innenfor 45 graders vinkelen til transponder. På grunt vann er det derfor større sannsynlighet for at man mister signalet. Likeledes vil signaler som reflekteres fra berg og sprangsjikt i vannmassene (brå endringer i temperatur og salinitet) forstyrre for nøyaktige loggføringer av undervannsposisjoner på grunt vann. I denne undersøkelsen gjorde disse problemene seg gjeldende på toppene av de undersøkte områdene i

Ved hjelp av sonar som var påmontert ROV'en ble havbunnen kartlagt med tanke på oppstikkende strukturer fra eksempelvis vrak eller andre arkeologiske gjenstander, eller skrot. Et område ut til 30 m til hver side fra ROV ble skannet med sonaren, og eventuelle oppstikkende strukturer ble undersøkt nærmere med kamera. Laser påmontert ROV'en ble brukt til å beregne størrelser.

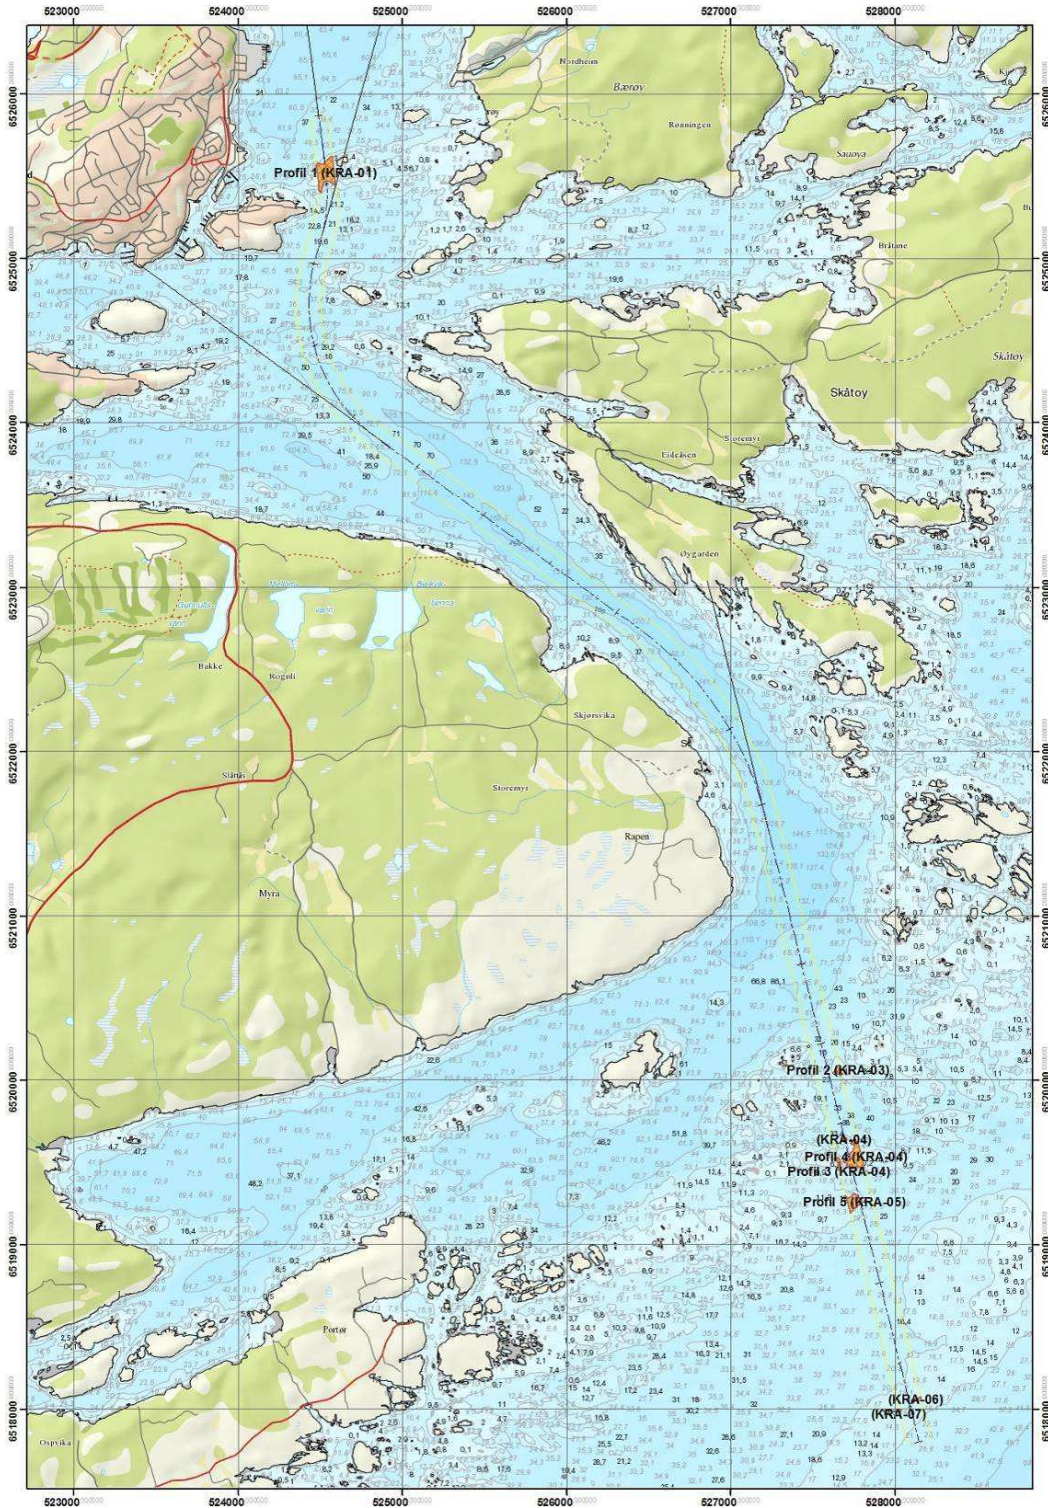
Figur 3 Oversiktskart ROV undersøkelse innseilingslei Kragerø.

Til sammen ble 6 delområder undersøkt visuelt i innseilingsleia til Kragerø (Figur 3). Den ene stasjonen Kra-1 lå et godt stykke inn i beskyttede deler av leia, mens de andre lå i ytre deler av skjærgården. Gradienten i ulik eksponeringsgrad gjenspeiles i faunasammensetningen som er funnet på de ulike utsprengningsområdene. De ytre deler karakteriseres ved store tareskogforekomster (stortare). Det ble til sammen registrert 31 arter makrofauna og flora.

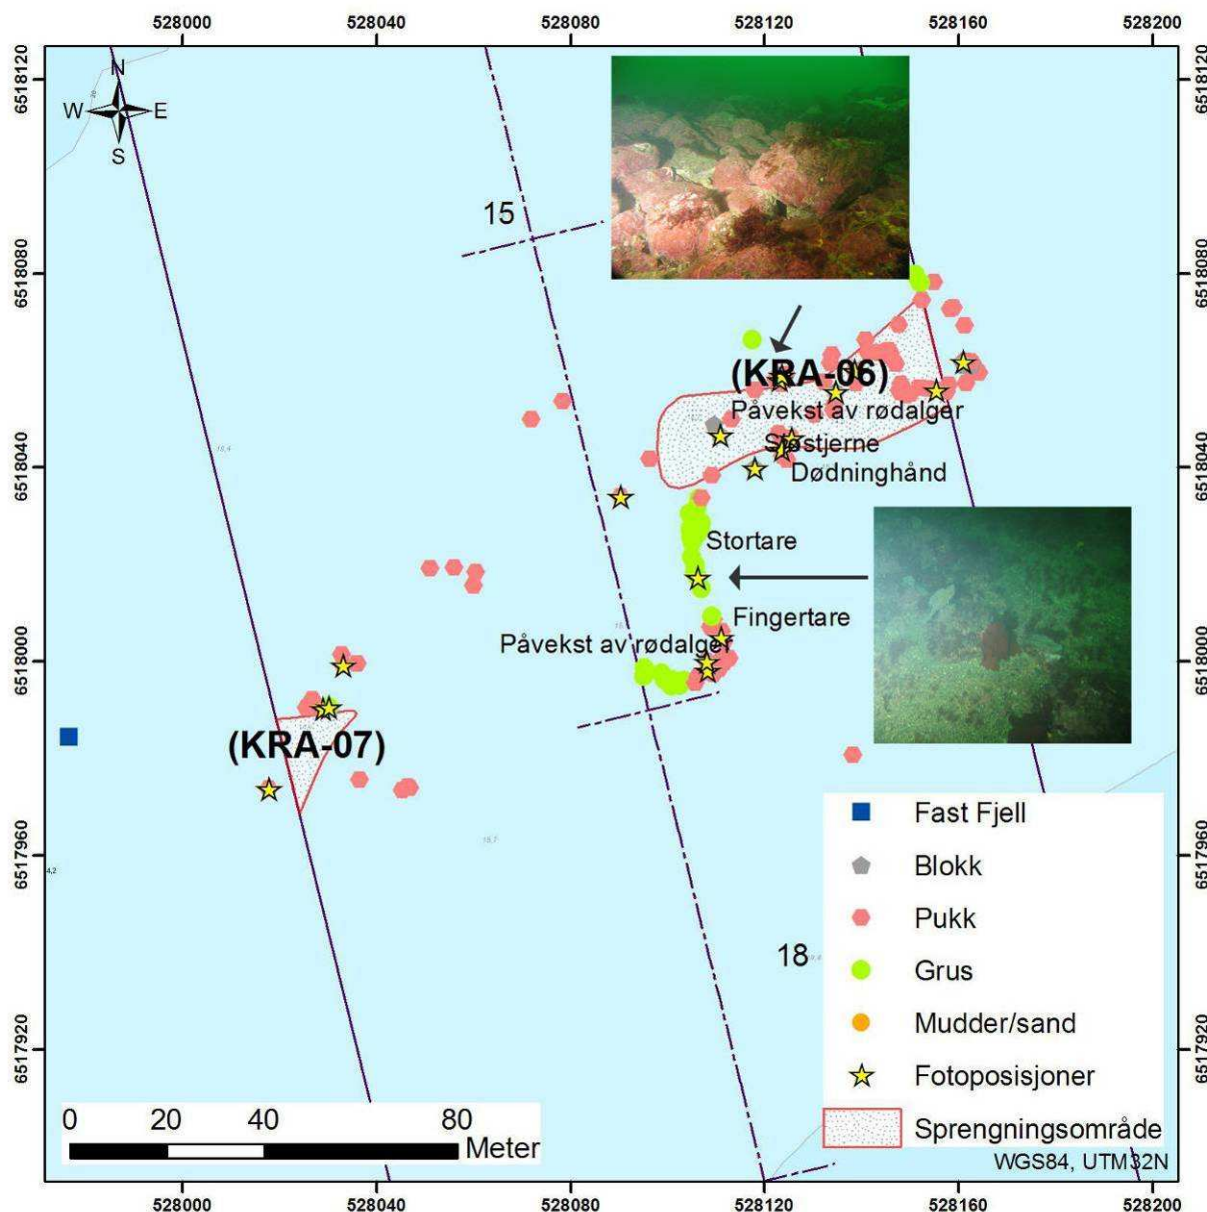
KRA-6 og 7

Figur 8 Kart over registreringer Kra-6 og 7. Sedimentregistreringer og dominerende faunagrupper er presentert.

Utsprengningsområdene Kra-6 og Kra-7 er pukksteinsområder. Det er relativt lite algevekst sammenlignet med de andre områdene i ytre deler av leia. Spredte forekomster av dødninghånd. sjøstjernen *A. rubens* er mer vanlig enn på de andre områdene. Moderate forekomster av stortare og fingertare. Funn er presentert i Figur 8.

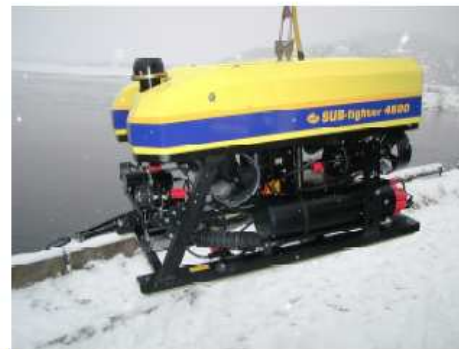
Power input: 230Vac, 1phase, 4.5 kW.

Thrusters: 2 horizontal thruster, 1000 W
Vertical thruster, 1500 W
Lateral thruster, 1000 W
pressure compensated, 250 - 340 N
Electronic resettable overcurrent protection for thrusters

Speed: Horizontal > 2.6 knot
Vertical > 1.1 knot
Lateral > 1,2 knot
