Dokument type
Datarapport

MILJØTEKNISKE SEDIMENTUNDERSØKELSER BREVIK FERGEKAI

Oppdragsnavn **Grunn- og sedimentundersøkelse for ny Brevik fergekai Alternativ B**
Prosjekt nr. **1350038249-003**
Mottaker **Safe Control Engineering**
Dokument type **Datarapport**
Versjon **001**
Dato **31.5.2021**
Utført av **Katrine Fossum**
Kontrollert av **Eivind Dypvik**
Godkjent av **Eivind Dypvik**
Beskrivelse **Dokumentet er en datarapport med beskrivelse av resultater fra sedimentundersøkelse gjennomført ved nye Brevik fergekai våren 2021.**

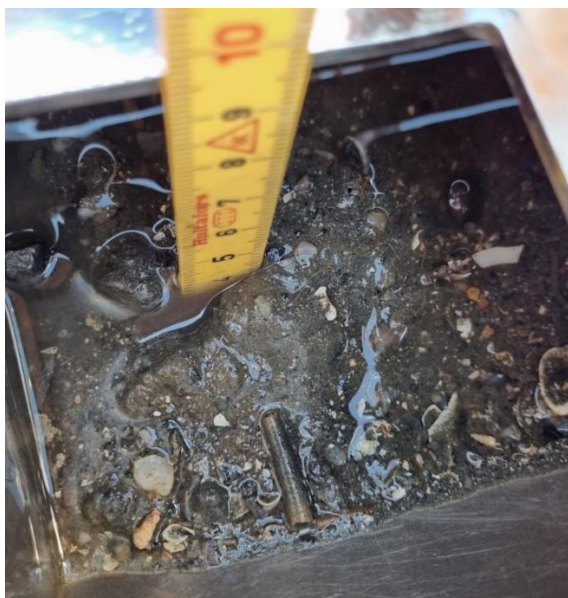
Figur 2. Foto av sediment som ble prøvetatt og analysert fra St. Bre-3-21B. 5 cm sediment var jevnt fordelt i grabben. På sedimentoverflaten lå det også en del skjellrester.

Sedimentet ved de to prøvetakingspunktene Bre-3-21A og Bre-3-21B bestod hovedsakelig av sandig silt med noe leire. Det ble ikke registrert lukt i prøvene. Beskrivelse og bilder av de to grabbprøvene fra St. Bre-3-21 er gitt i feltloggen fra sedimentprøvetakingen i Vedlegg 1. Den visuelle beskrivelsen av sedimentene på stasjon Bre-3-20 (prøvetatt i 2020) var tilsvarende (Rambøll 2020).

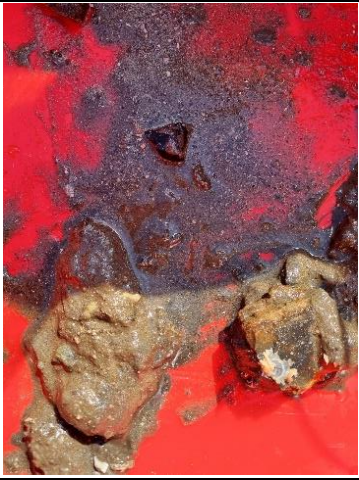
Stasjon	Del-prøve	Vann-dyp	Beskrivelse	Tykkelse, lukt	Kommentar	Foto
St.Bre-1-21	Ingen prøve				Tom grabb eller grabb med stein (5 - 10 cm).	
St.Bre-2-21	Ingen prøve				Tom grabb eller grabb med stein.	
St.Bre-3-21	Bre-3-21A	25 m	Brunt siltig sand med noe leire. Moderat sortert med noe grus og skallfragmenter.	0,5 cm / ingen lukt	Litt sediment spredt rundt i grabben.

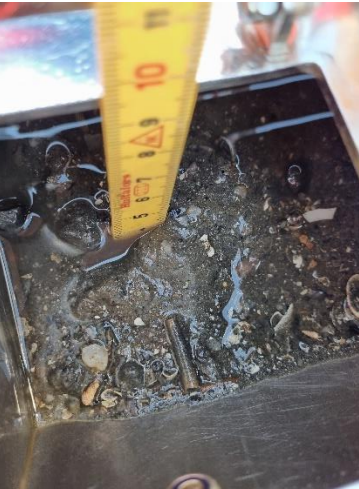
Bre-3-21B	24 m	Brun siltig sand med noe leire og skallmateriale. Brun farge på sedimentoverflaten, mørk grå/svart nedover i sedimentet.	5 cm / ingen lukt	Vellykket grabbhugg, sediment jevnt fordelt i grabb.
