# Holmestrand fjordhotell, kartlegging av biomangfold/ålegras i planområde for molo og småbåthavn - versjon 2

# BioFokus-rapport 2012-22

Holmestrand fjordhotell  
Kartlegging av biomangfold/ålegras i planområde for molo og småbåthavn versjon 2

LINK arkitektur AS

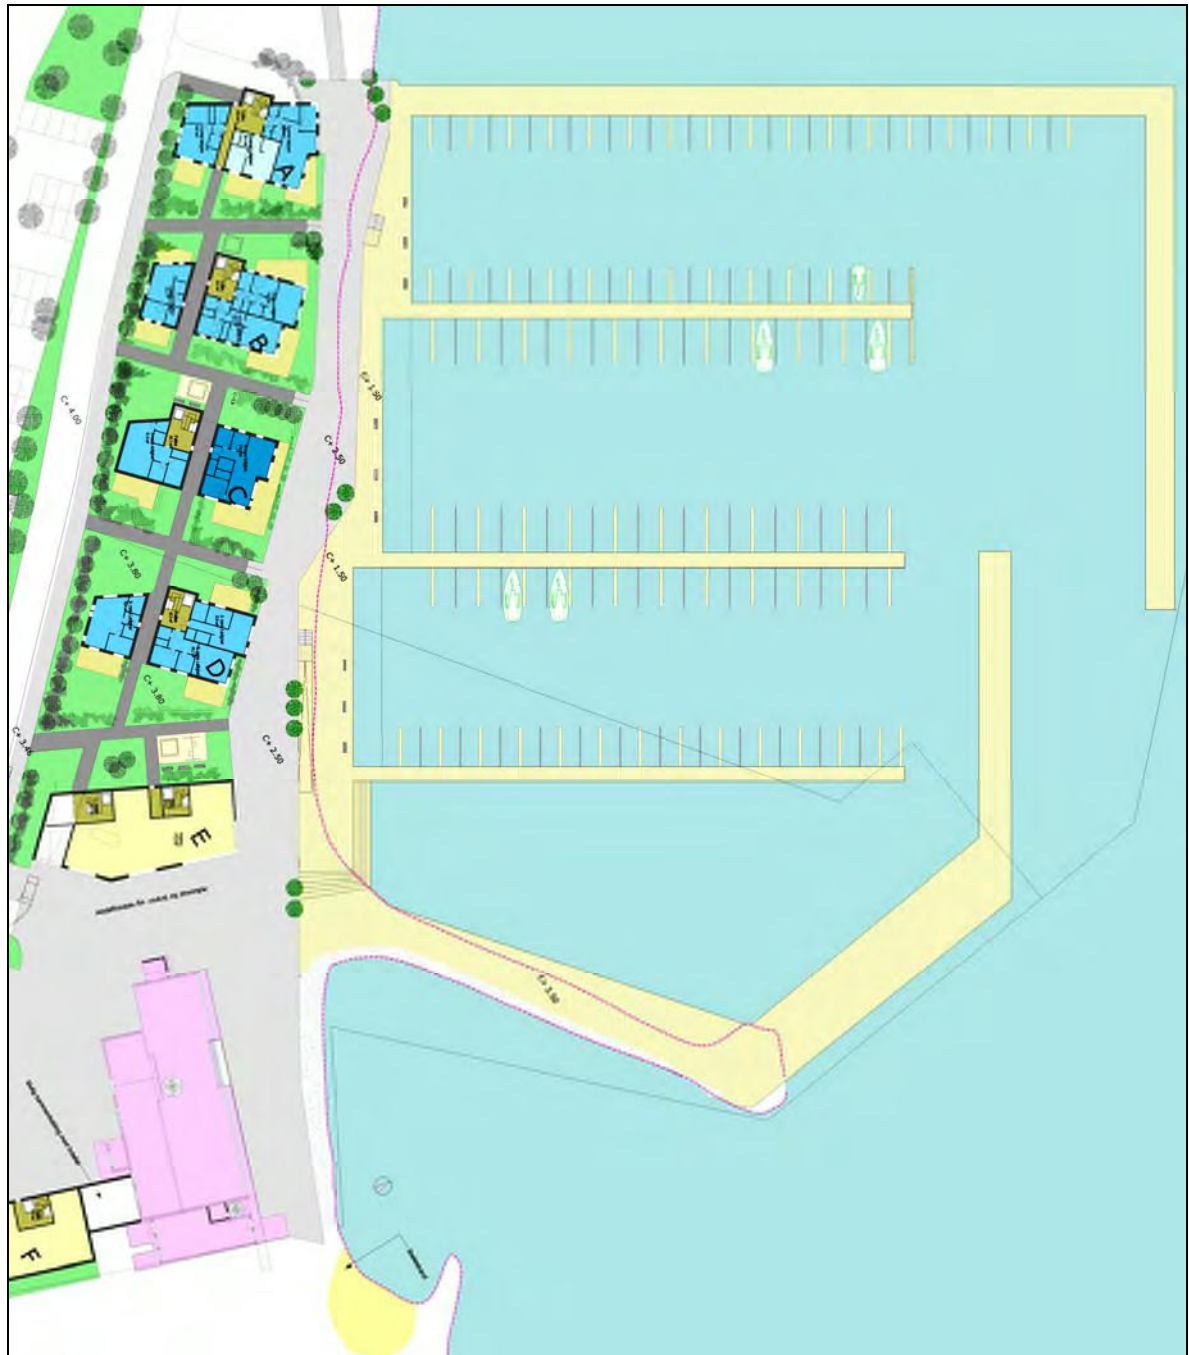
Fig. 3. Situasjonsplan (11.9.2012) for prosjektert anlegg ved Holmestrand Fjordhotell.

Situasjonsplan for ferdig anlegg som er lagt til grunn for denne vurderingen er vist i figur 3.

For den planlagte småbåthavna er plassering av moloer, kaier og flytebrygger er angitt på situasjonsplanen (fig. 3) og danner grunnlaget for vurderingene av anleggets konsekvenser for de påviste naturverdiene.

Plasseringen av flytebryggene slik de er vist på situasjonstegningen i figur 3 er god i forhold til denne typen erosjon. Plassering av innseilingen til bryggene ytterst, der hvor det er dypest vann, vil redusere båtrafikken inne på grunna mest mulig. Ved god planlegging ved plassering av småbåtene vil en kunne unngå mudring.

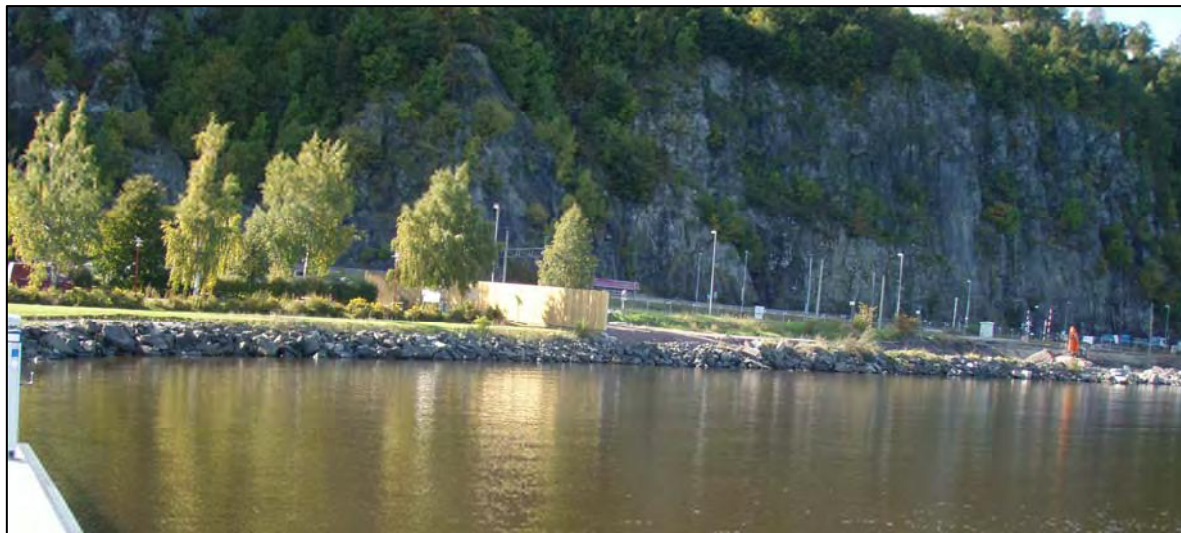
Fig. 4. Oversikt over strandlinjen innenfor planområdet for småbåthavna nord for Holmestrand Fjordhotell. Foto: Ola Wergeland Krog

Planområdet ligger i sjøen utenfor en relativt smal landstripe mellom en ca 100 meter høy og stupbratt bergvegg og sjøen. Strandlinjen, som danner planområdets avgrensning mot SV, består for en stor del av sprengstein og andre fyllmasser (se fig. 4).

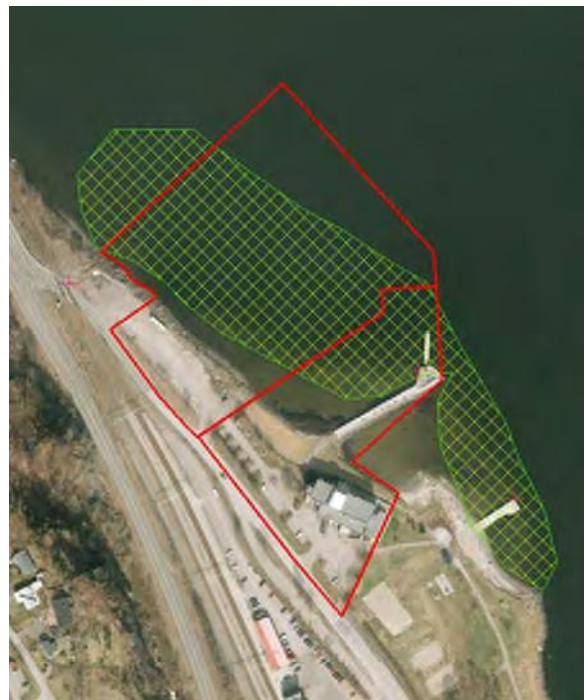
Fig. 5. Naturtypen ålegraseng er kjent her fra tidligere og hovedtyngden av denne lokale forekomsten ligger innenfor planområdet. Planområdet er markert med rød strek og kjent forekomst av ålegras vises med grønn skravur.

Både innenfor og utenfor planområdet er det ifølge Naturbasen registrert et større areal med ålegras (se fig. 5). Dette området er registrert i forbindelse med en større kartlegging av marine naturtyper som ble gjennomført av NIVA, med datamodellering basert bl.a. på dybde- og høydedata på land (Rinde et al. 2006). Ålegrasenga tilhører naturtypen Ålegrasenger og andre undervannsenger (I11) og ble registrert den 9.12.2009. På grunnlag av størrelsen ble denne forekomsten vurdert som viktig (B).

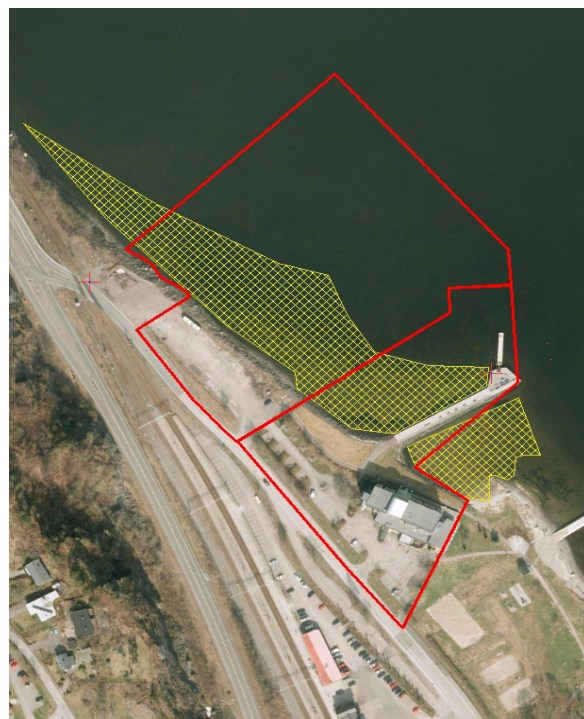
Fig. 6. Naturtypen "Bløtbunnsområder i strandsonen" er kjent her fra tidligere og vises med gul skravur.

Innenfor planområdet er det også registrert en forekomst av naturtypen Bløtbunnsområder i strandsonen (I08) (fig. 6) (Direktoratet for naturforvaltning 2011). Denne forekomsten ligger grunnere enn ålegrasenga, den overlapper ålegrasenga på grunnere vann, og har i hovedsak samme utbredelse nord-sør langs strandlinja som ålegrasenga. Denne forekomsten er gitt verdien Lokalt viktig (C) og tillegges derfor mindre betydning enn ålegrasenga der det er overlapp.

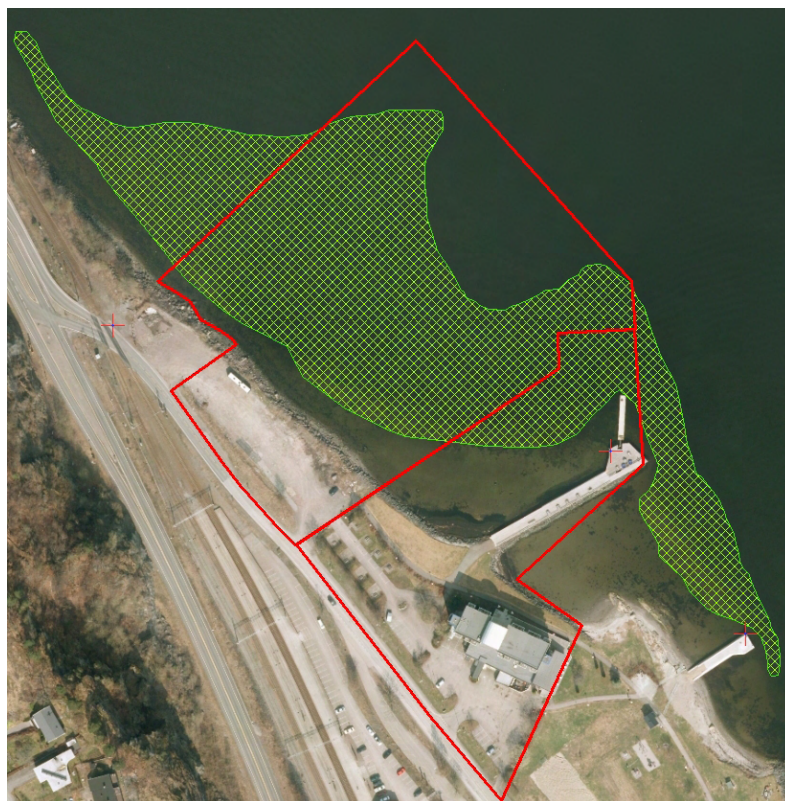
Fig. 7. Utbredelsen av naturtypen Ålegraseng i og omkring planområdet slik den ble kartlagt den 23.9.2011.

Feltkartleggingen konstaterte at ålegrasenga hadde en noe annen utforming i realiteten enn tidligere avgrensning viser. Dette er imidlertid som ventet da det nasjonale prosjektet med kartlegging av marine naturtyper ikke er foretatt med samme ressursbruk pr. arealenhet som kartleggingen i dette prosjektet. Forskjellen i utforming kan dessuten også til dels skyldes årlig variasjon. Utbredelsen av ålegrasenga, slik den ble avgrenset i dette prosjektet, er gjengitt i figur 7.

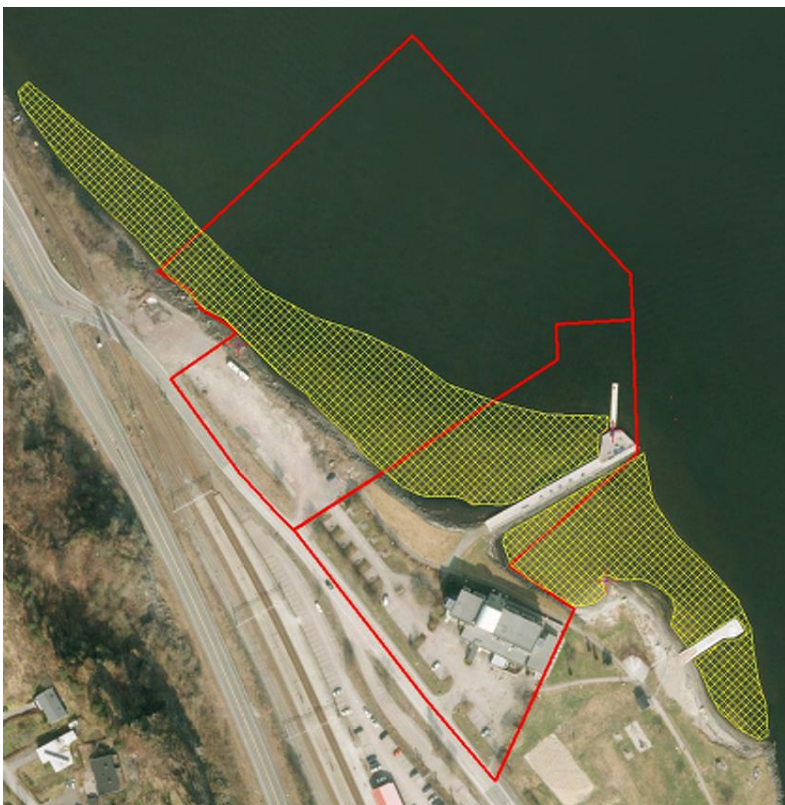
Fig. 8. Utbredelsen av Gruntvannsområder i strandsonen i og omkring planområdet slik den ble kartlagt den 23.9.2011.

Metodikken ved kartlegging av bløtbunnsområder i strandsonen har for en stor vært å benytte seg av flybilder. Det betyr at nøyaktigheten for en stor del avhenger av sikten i vannet da bildene ble tatt. Spesielt gjelder dette utover mot dypere vann. Arealet med kjente bløtbunnsområder ble noe justert i felt og basert på de nyeste flybildene. Det vil alltid være en overlapp mellom de to naturtypene Bløtbunnsområder i strandsonen og Ålegraseng. I teorien vil bløtbunnsområdet alltid strekke seg nærmere strandlinja enn ålegraset. Utover i sjøen bør egentlig bløtbunnsområdene mer enn overlappe ålegrasenga, men her er metodikken foreløpig noe vag. Vi har derfor valgt å beholde de store linjene i avgrensningen og bare justert noe der det er helt opplagte feil eller mangler i den eksisterende kartleggingen. Oppdatert utbredelse av bløtbunnsområder vises i figur 8.
